## Raport z oględzin pojazdu

Numer raportu	215499/6/25-11401	Data raportu	30-06-2025
Rzeczoznawcy	Szymon Jankowiak (NEW) mgr inż. Przemysław Ostap	Data oględzin	26-06-2025
Nr zlecenia	PCM(DZS)/GDA/45221/25/06/23	Miejsce oględzin	Jagiellońska 27, 70-364 Szczecin, 70-36...

Numer identyfikacyjny (VIN)	<b>SJNFCAF16U1213383</b>
Marka, model	NISSAN Juke 19-24
Typ, wersja	Juke 1.6 Hybrid N-Connecta AMT
Numer rejestracyjny	GD3H941
Silnik (rodz./poj./moc)	benz./1598 ccm/69 kW
Stan licznika	22 722 km
Data 1. rej./rok prod.	28-03-2023/2023
Data nast. bad. techn.	28-03-2026
Nadwozie	hatchback 5/5
Lakier	czarny/METALIK
Skrzynia biegów	automatyczna

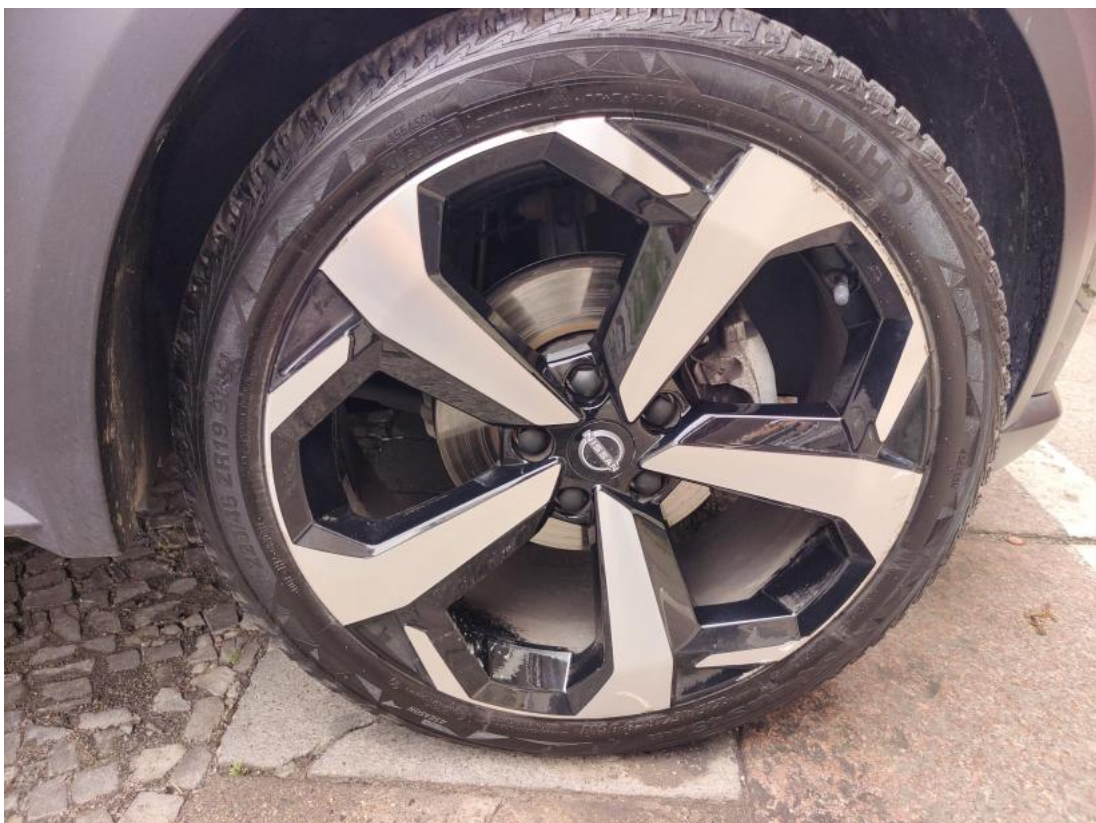
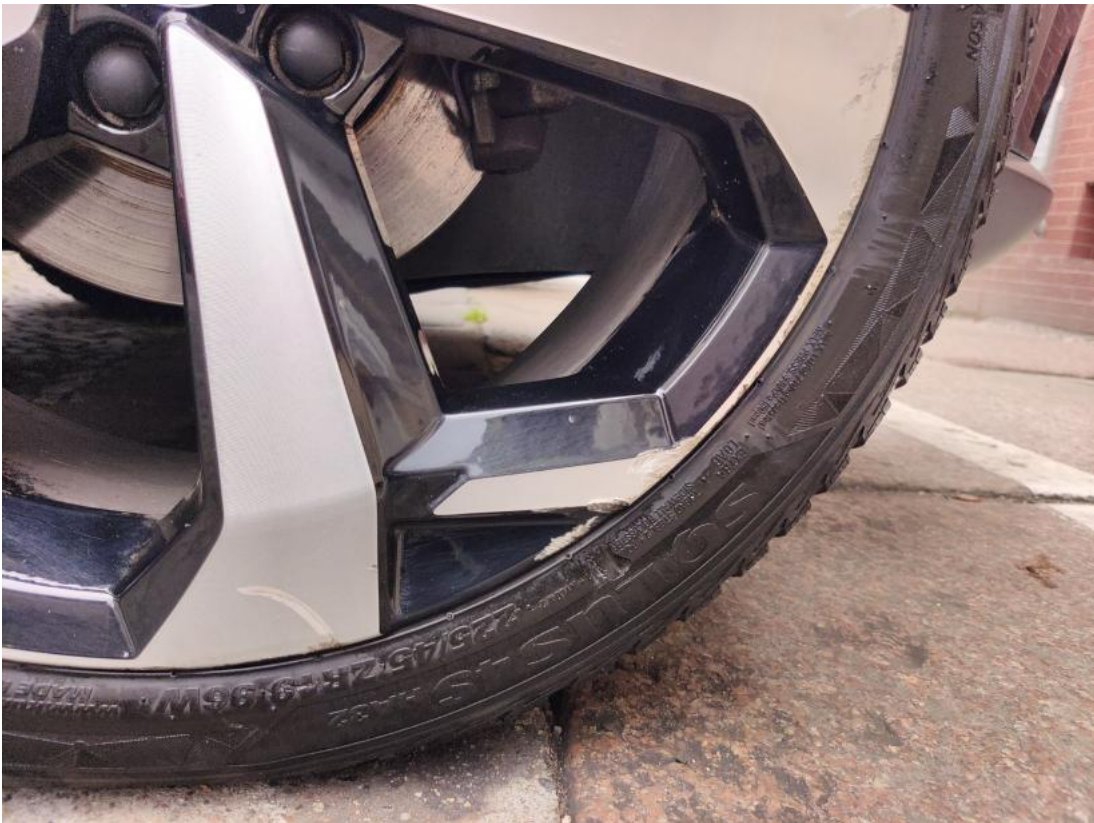
**Fot. 38**  
Felga aluminiowa przednia P - zdjęcie poglądowe 1

**Fot. 39**  
Felga aluminiowa przednia P - zdjęcie poglądowe 2

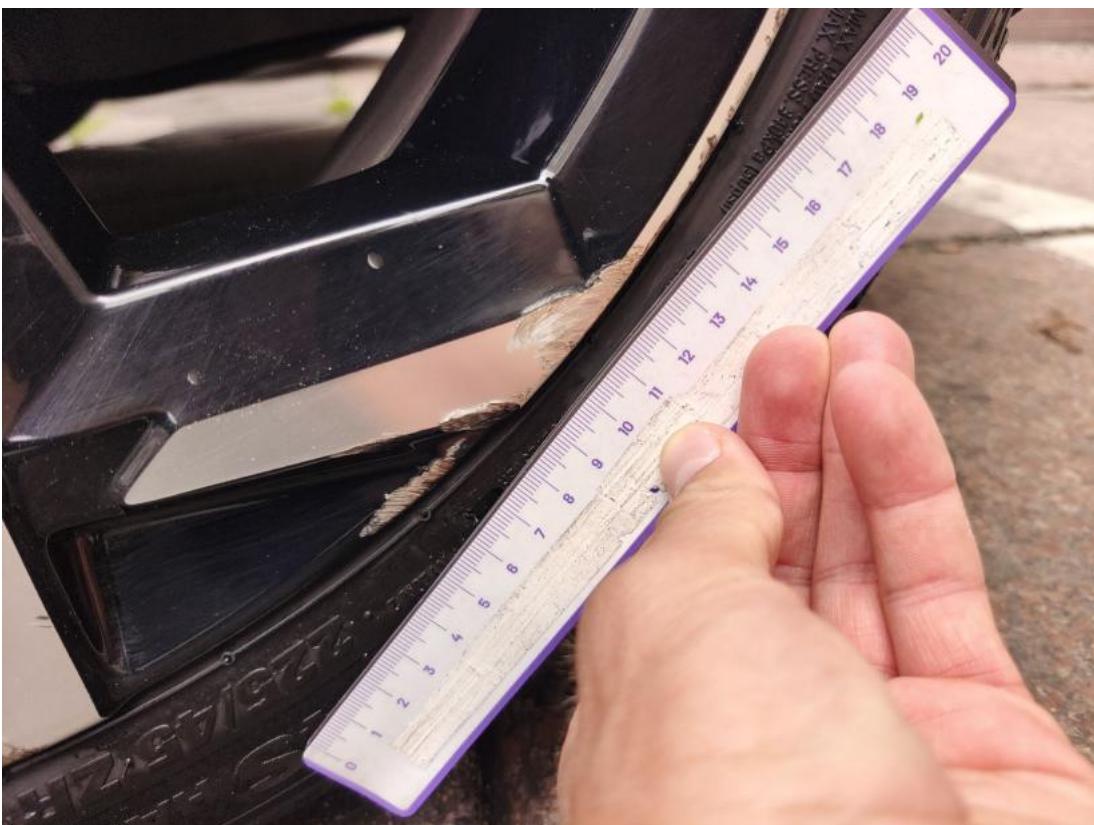
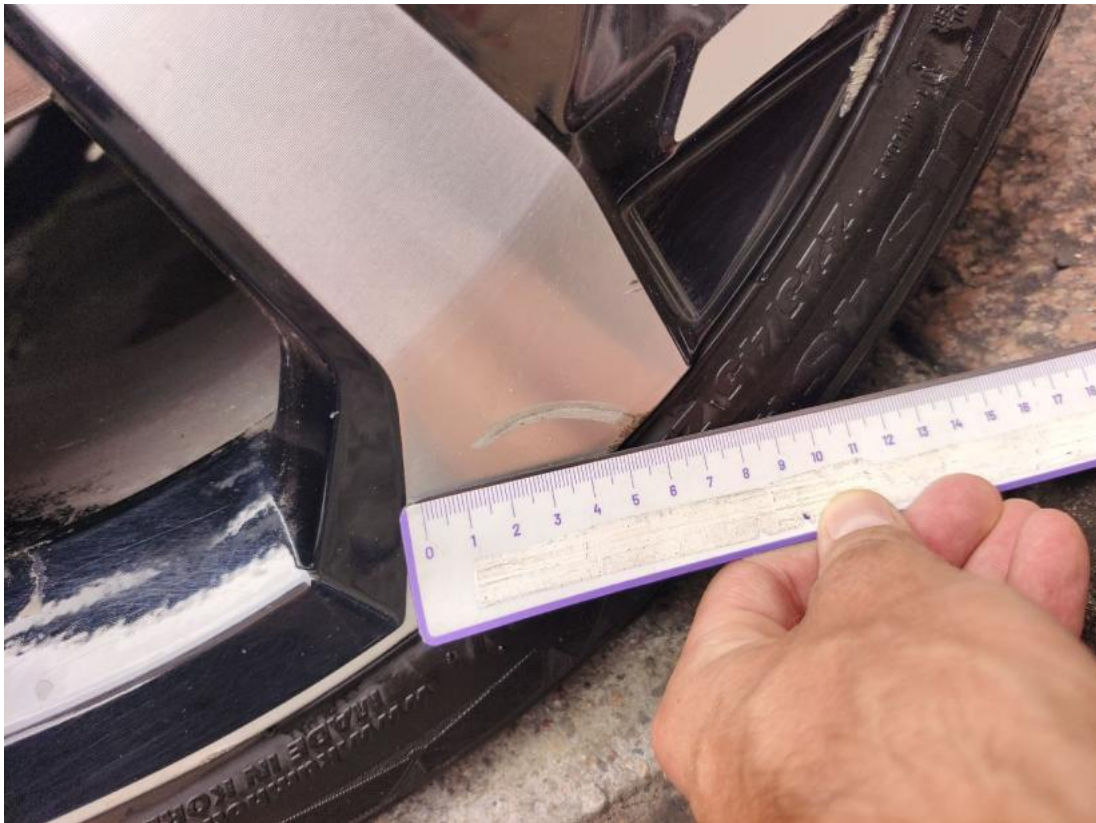
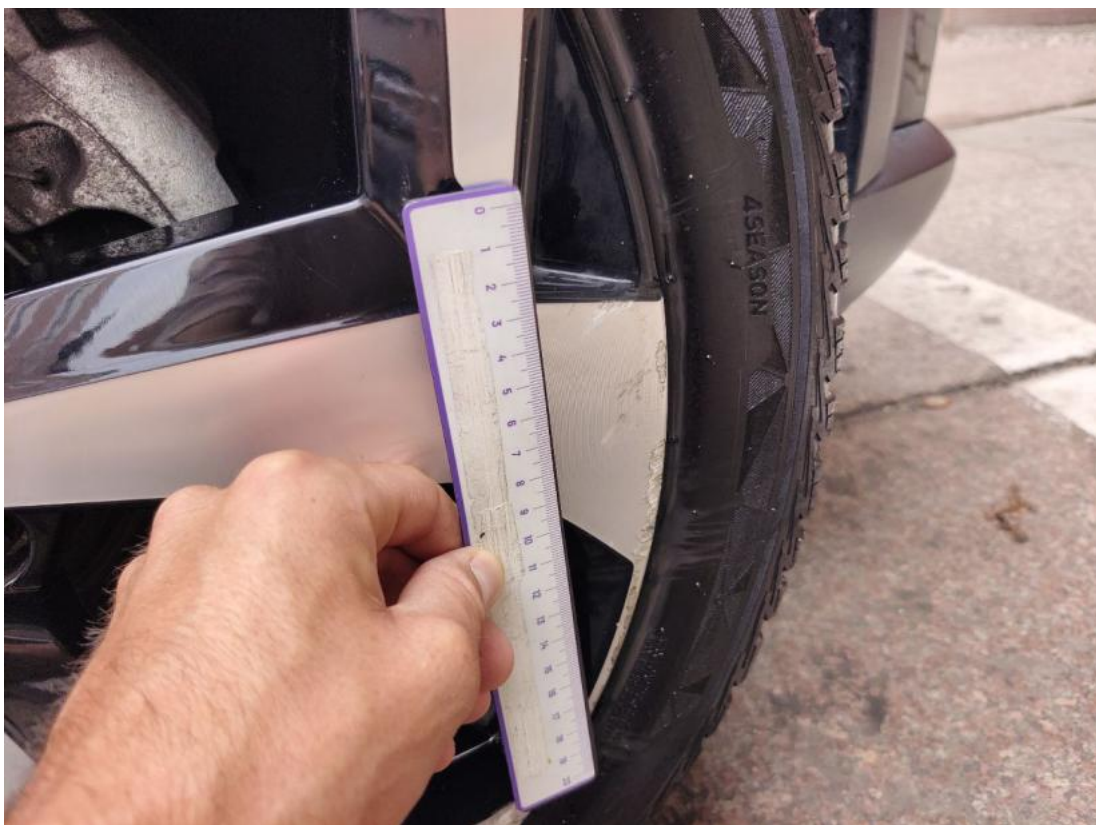
Poz.	Nazwa pozycji	Opis uszkodzeń	Kwalifik.	Naprawa [rbg]
1	Listwa ochronna ściany bocznej R	zarysowanie, ubytki materiału	WY	0.2
2	Nakładka zderzaka tylnego, góra	rysa/odprysk	NA	0.8
3	Tarcza koła aluminiowa przód L	rysa/odprysk, ubytki materiału	NA	2
4	Tarcza koła aluminiowa przód R	rysa/odprysk, ubytki materiału	NA	2
5	Tarcza koła aluminiowa tył L	rysa/odprysk, ubytki materiału	NA	2
6	Tarcza koła aluminiowa tył R	rysa/odprysk, ubytki materiału	NA	2
7	Drzwi przednie (nieuzbrojone) L	rysa/odprysk		
8	Drzwi przednie (nieuzbrojone) R	rysa/odprysk, wgniecenie/odkształcenie		
9	Drzwi tylne (nieuzbrojone) L	rysa/odprysk, wgniecenie/odkształcenie		
10	Drzwi tylne (nieuzbrojone) R	rysa/odprysk, wgniecenie/odkształcenie

**Fot. 40**  
Felga aluminiowa przednia P - Rysa/odprysk 1

**Fot. 41**  
Felga aluminiowa przednia P - Rysa/odprysk 2

**Fot. 42**  
Felga aluminiowa przednia P() - Rysa/odprysk 3

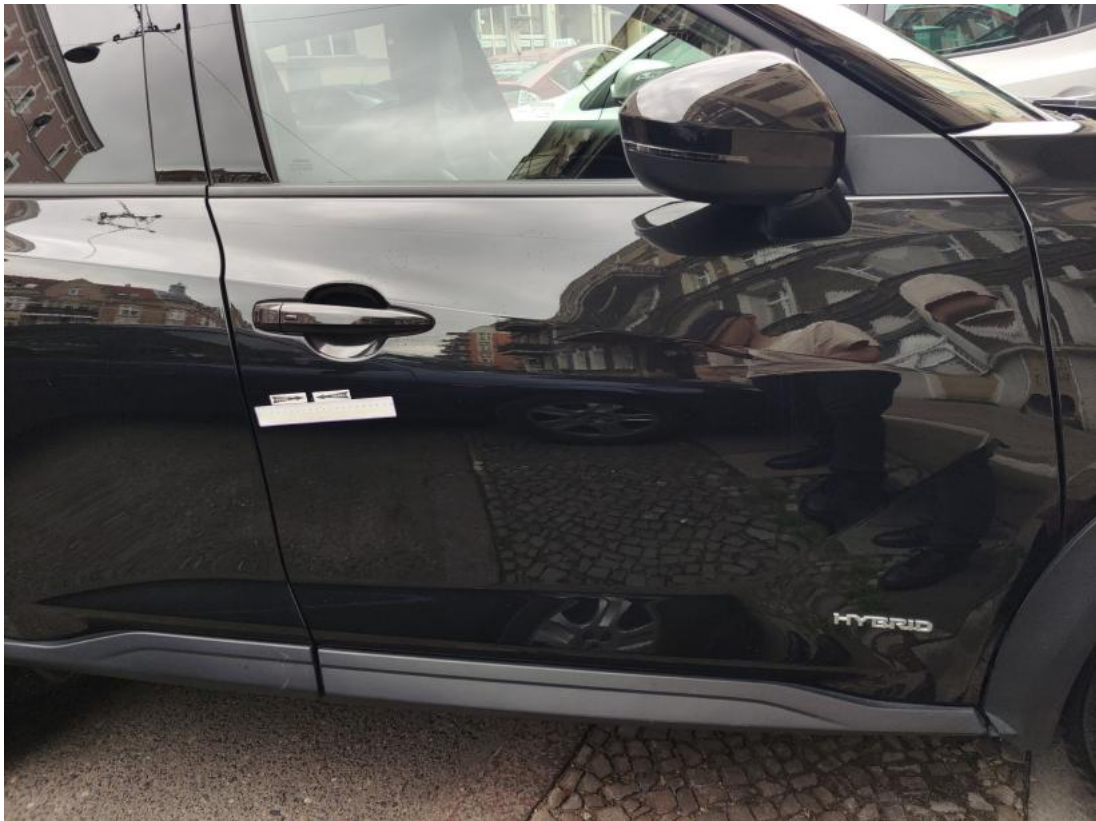
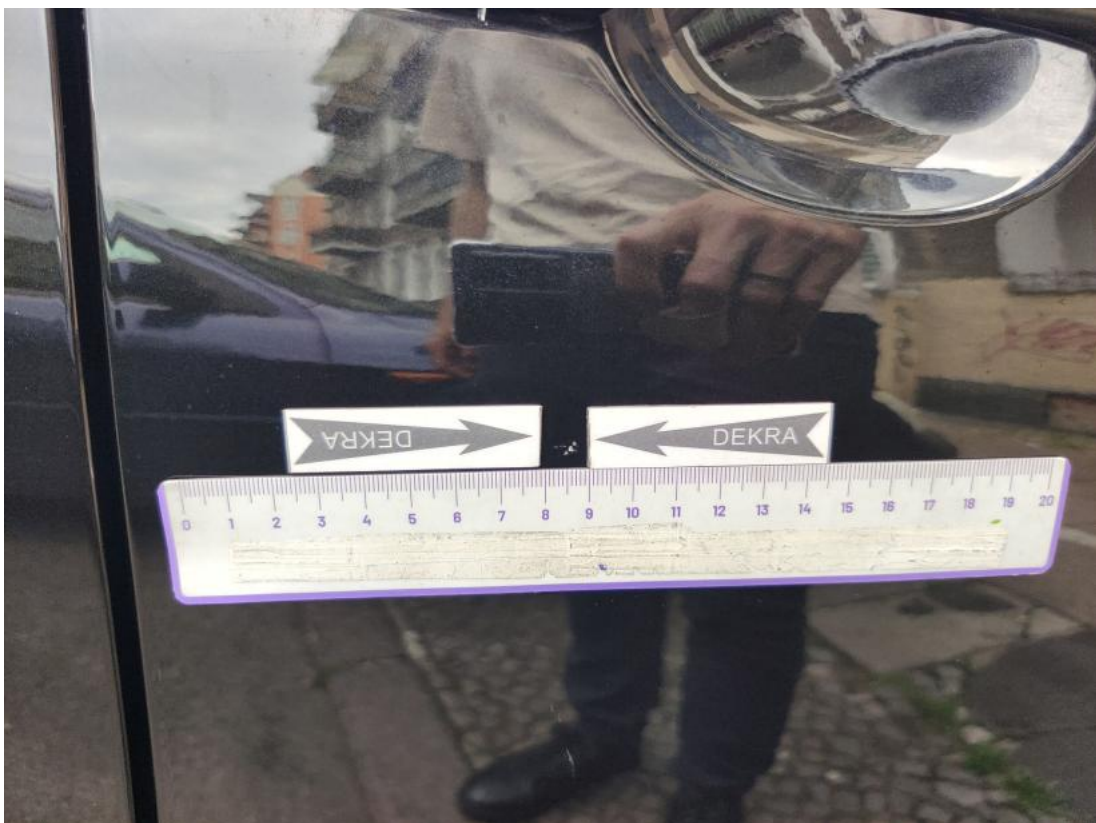
**Fot. 43**

Drzwi przednie P - zdjęcie pogładowe 1

Drzwi przednie P - Wgniecenie/odkształcenie 1

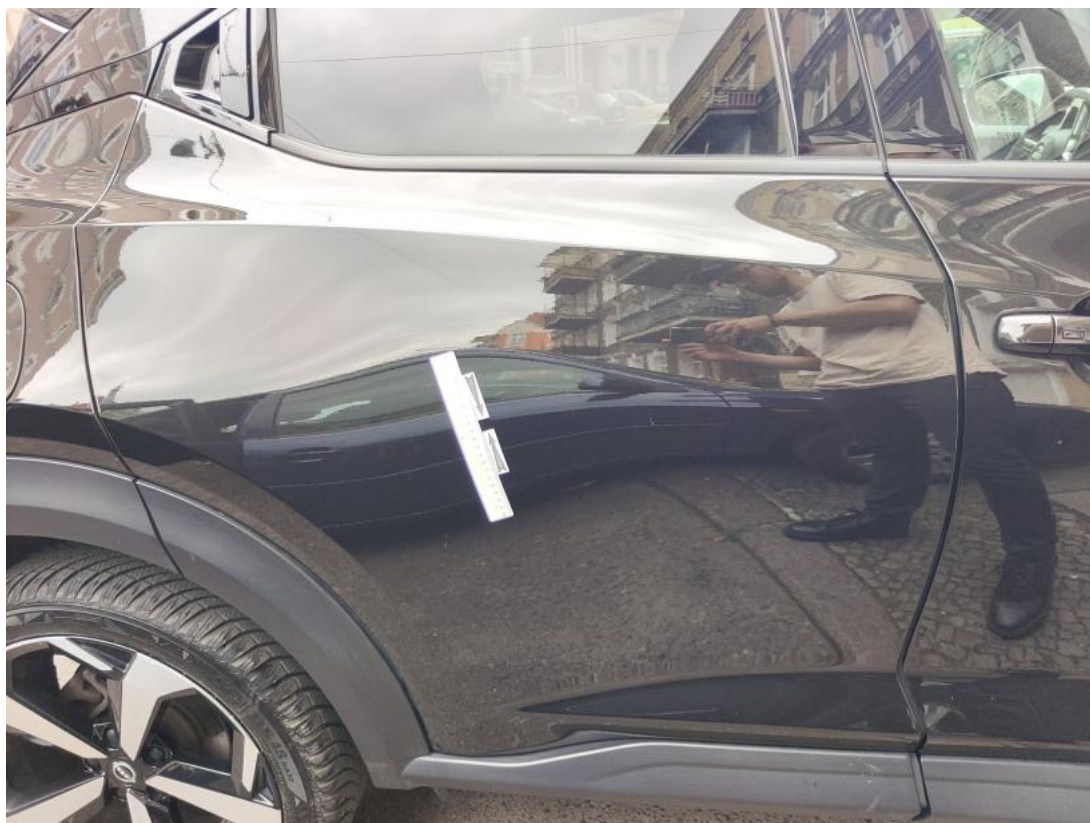
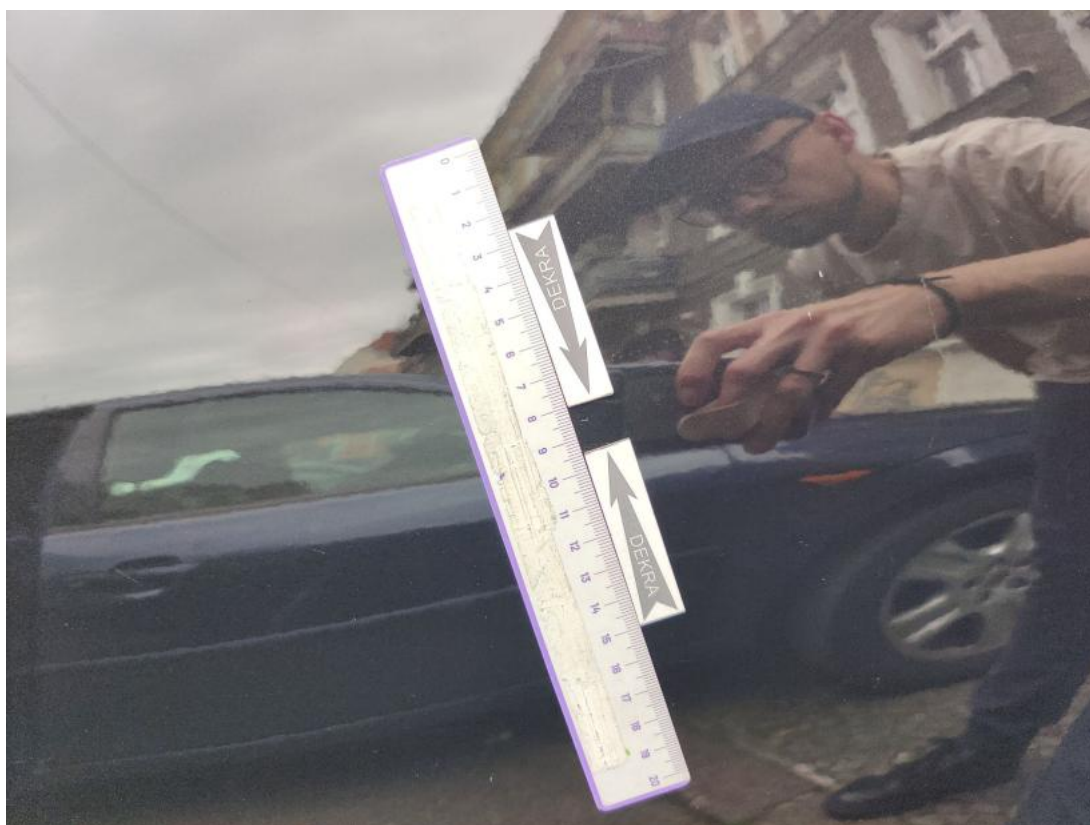
**Fot. 45**

Drzwi tylne P - zdjęcie poglądowe 1

Drzwi tylne P - Wgniecenie/odkształcenie 1

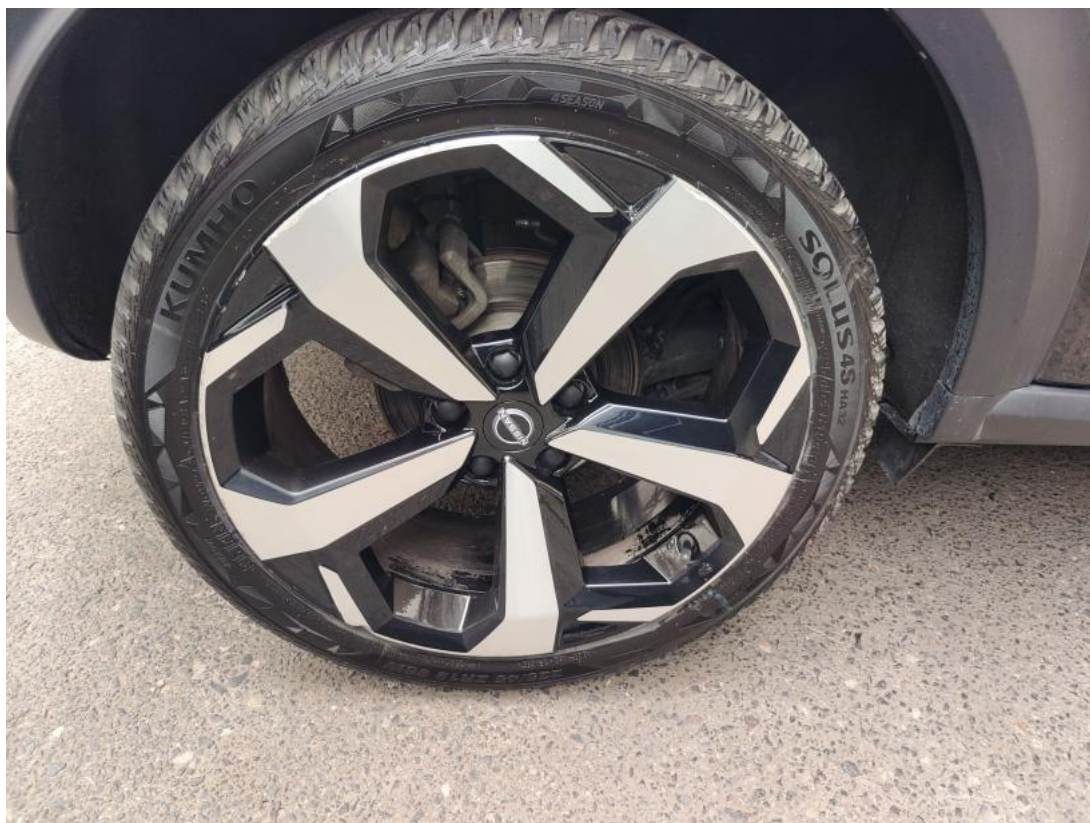
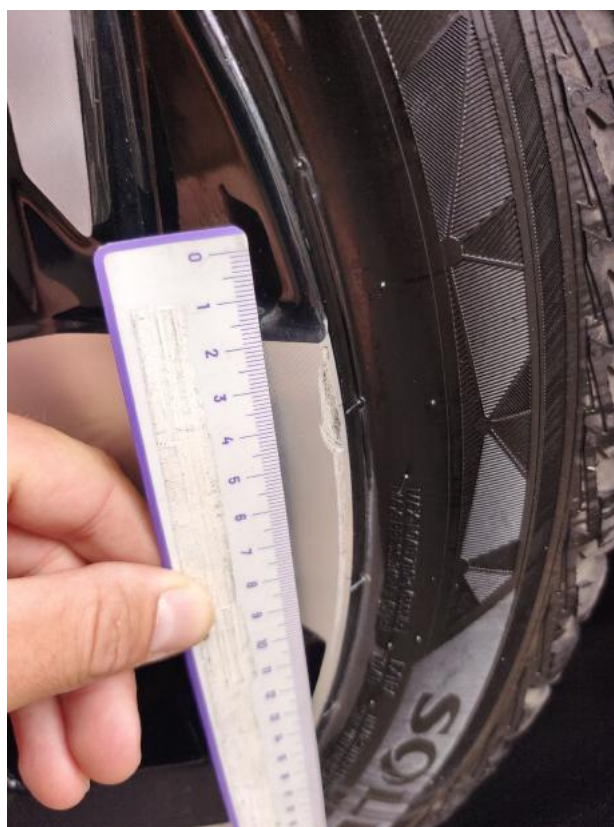
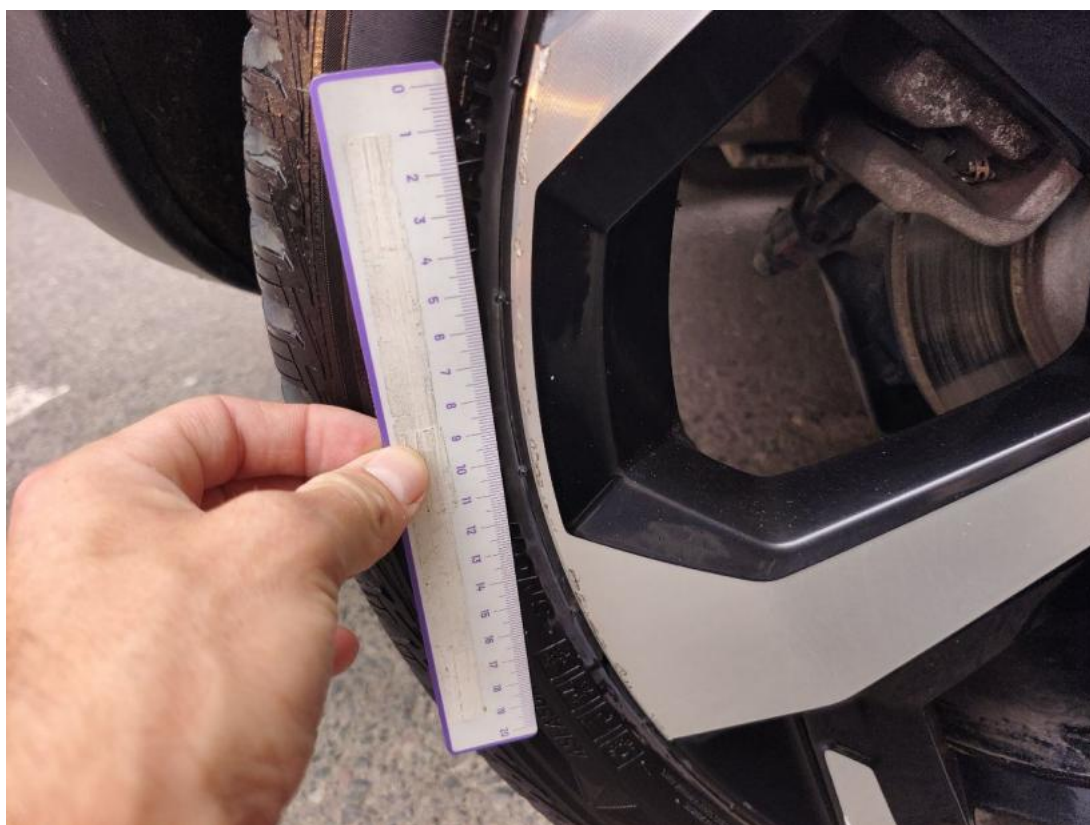
Felga aluminiowa tylna P - zdjęcie poglądowe 1

Felga aluminiowa tylna P - Rysa/odprysk 1

**Fot. 50**  
Felga aluminiowa tylna P() - Rysa/odprysk 3

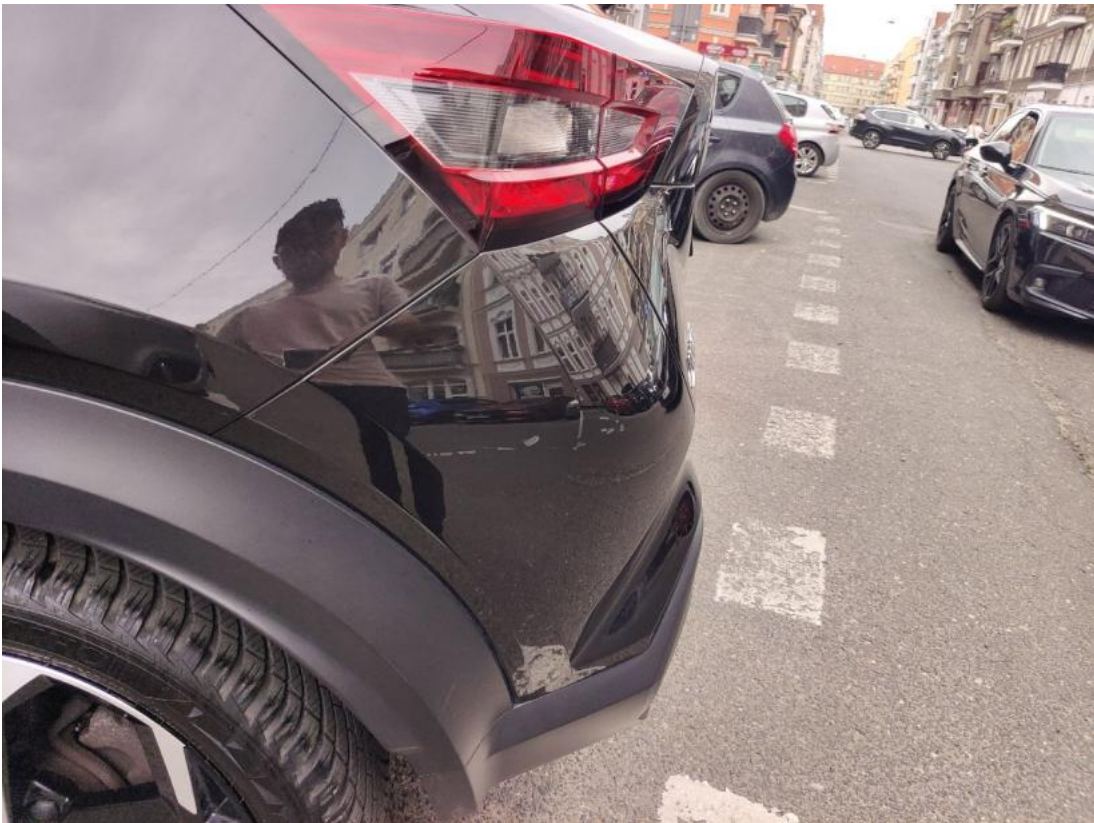
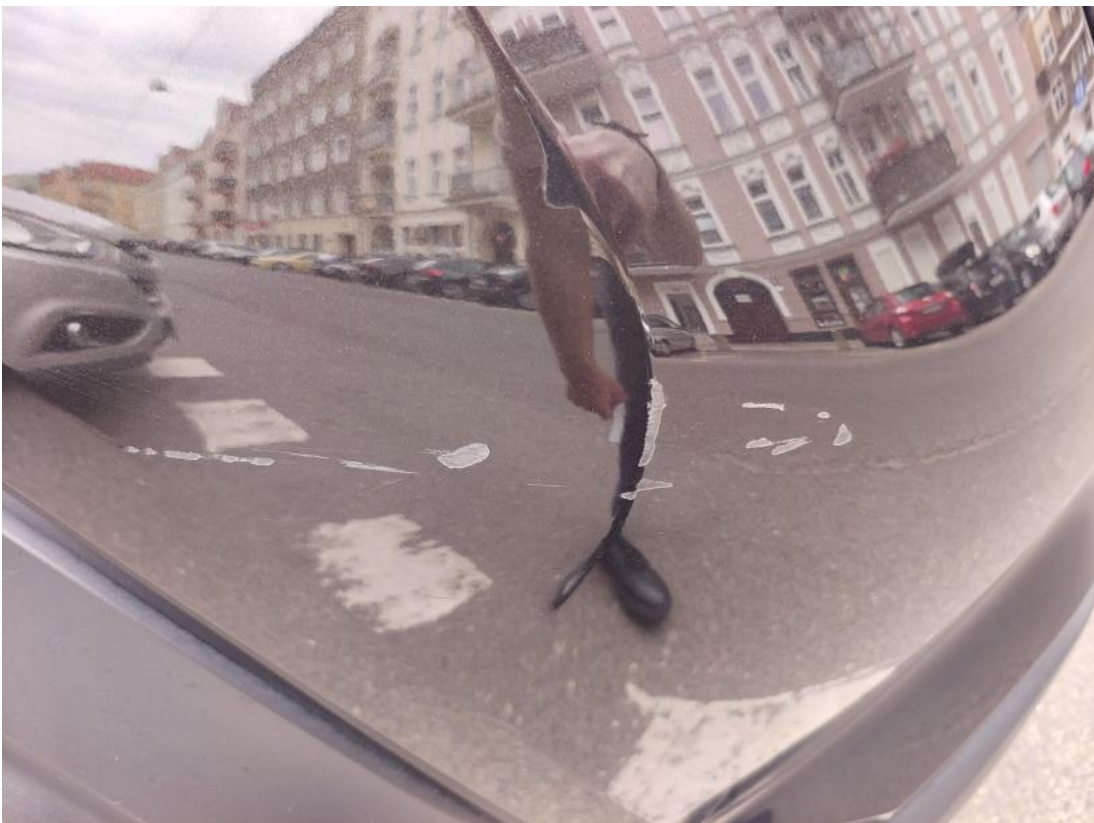
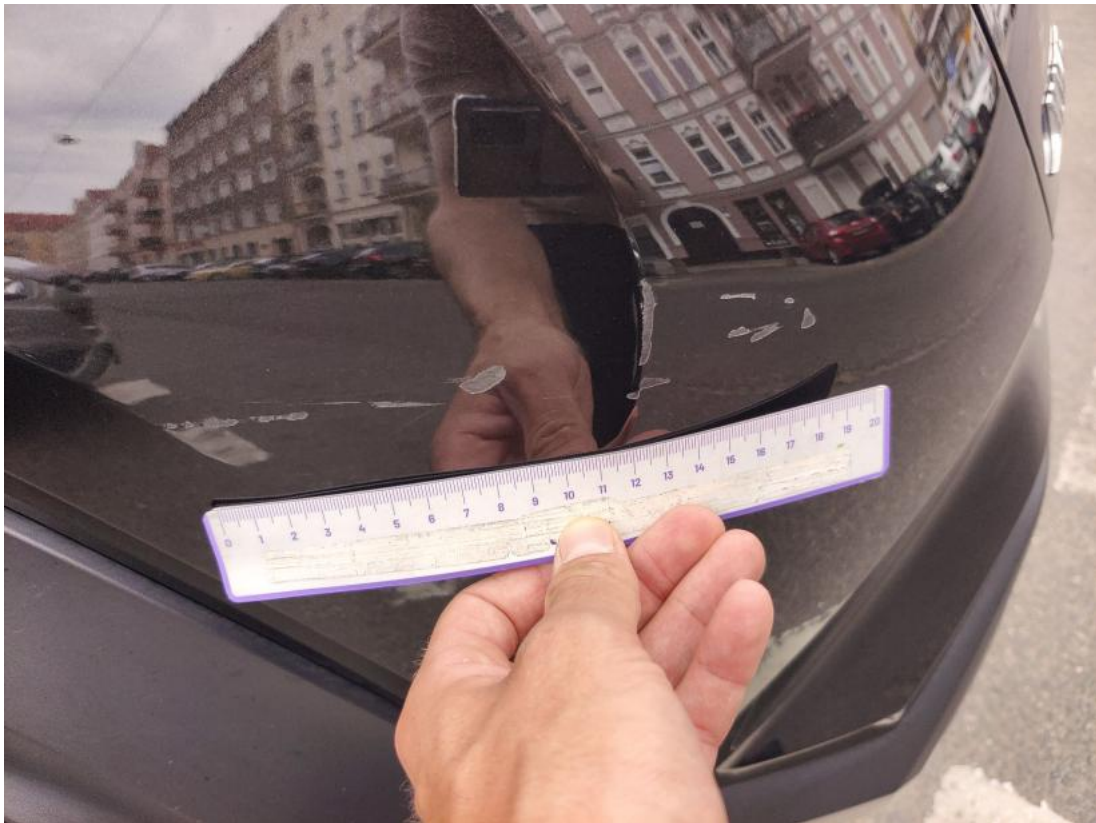
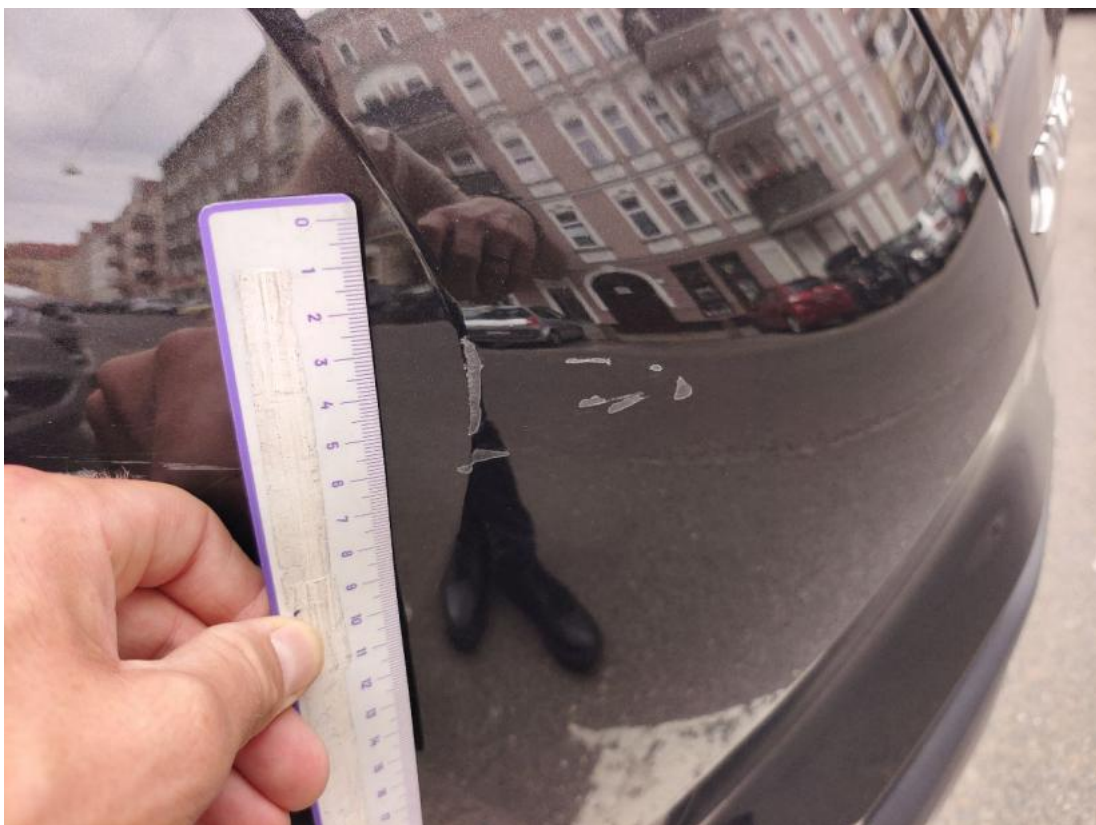
Zderzak tylny cz L - zdjęcie poglądowe 1

Zderzak tylny cz L - zdjęcie poglądowe 2

**Fot. 53**  
Zderzak tylny cz L - Rysa/odprysk 1

**Fot. 54**  
Zderzak tylny cz L - Rysa/odprysk 2

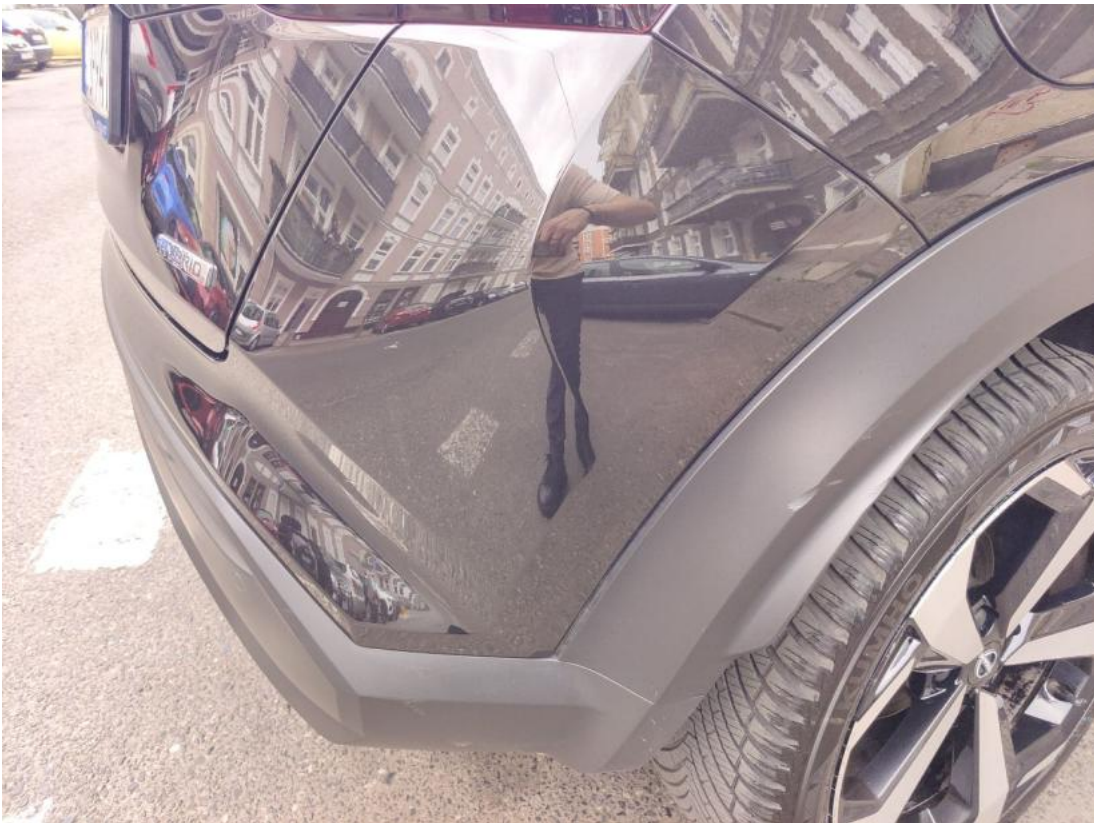
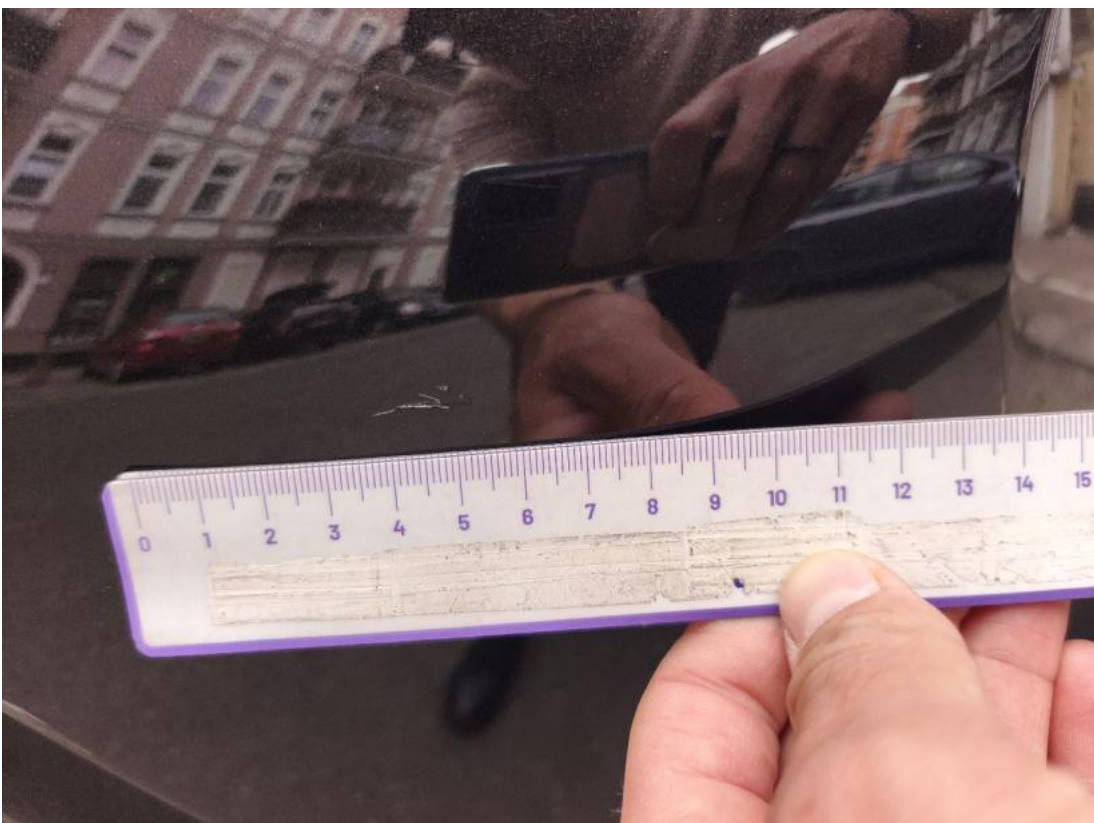
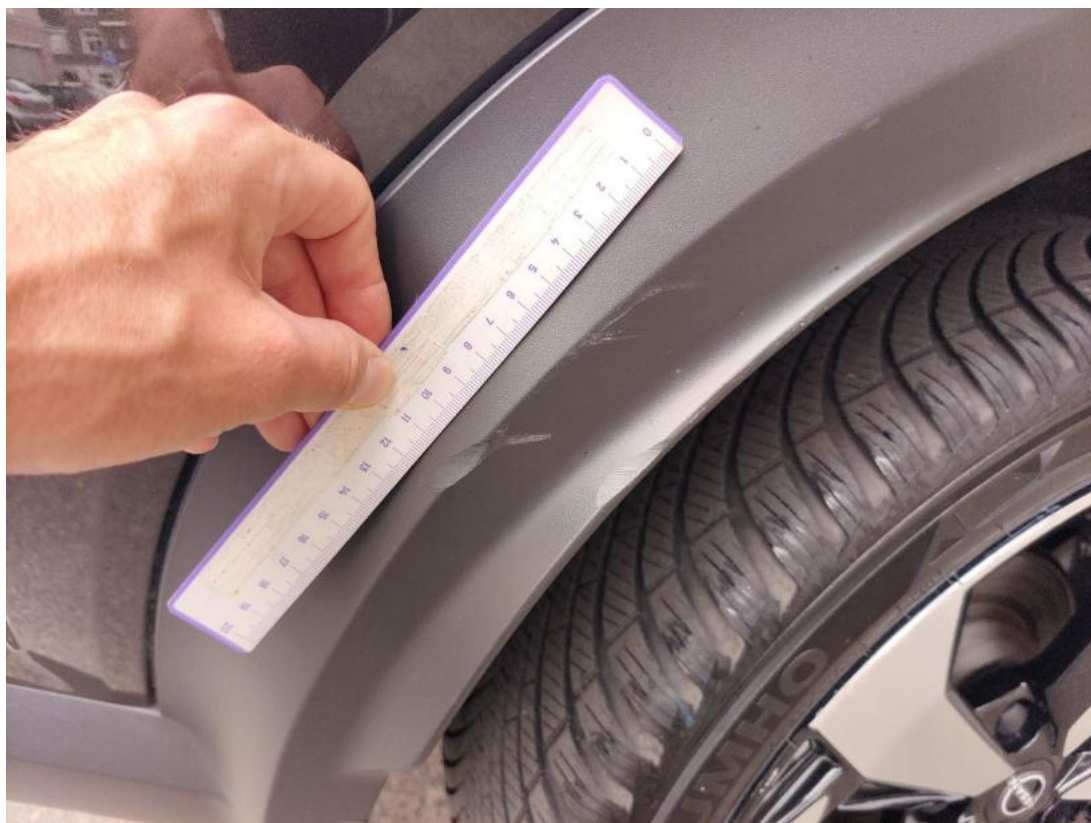
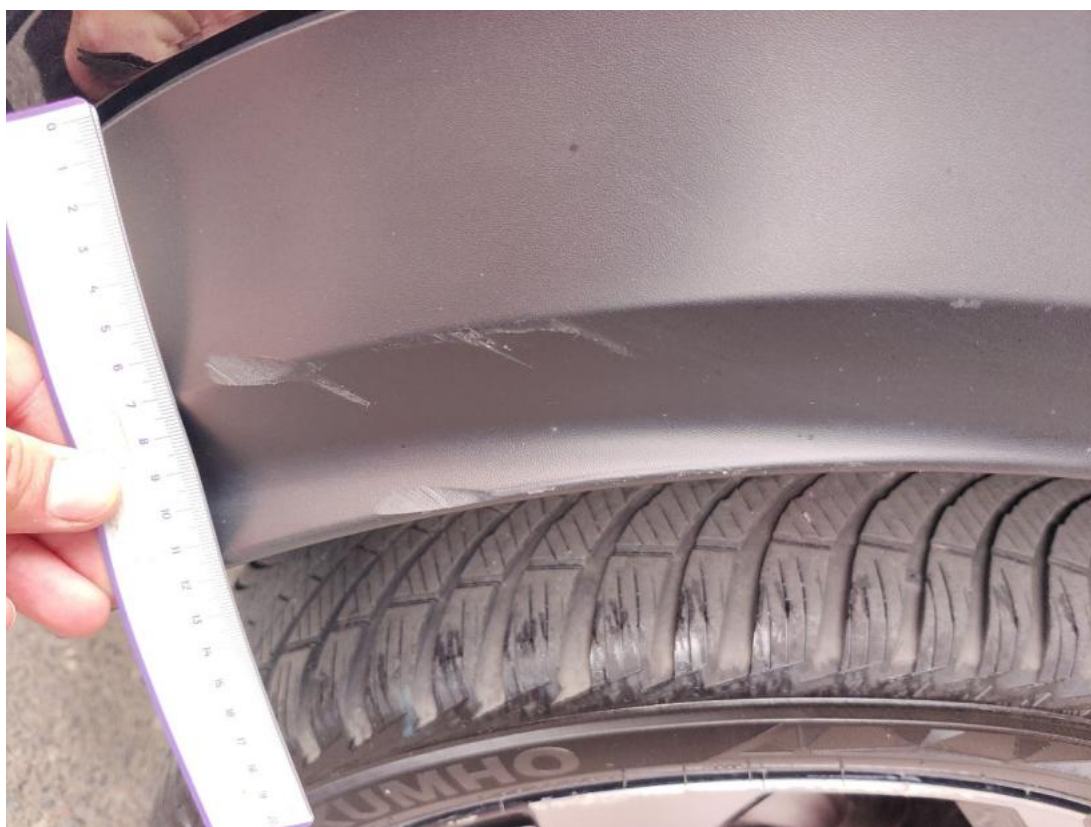
Zderzak tylny cz P - zdjęcie poglądowe 1

Zderzak tylny cz P - zdjęcie poglądowe 2

**Fot. 57**  
Zderzak tylny cz P - Rysa/odprysk 1

**Fot. 58**  
Zderzak tylny cz P - Rysa/odprysk 2

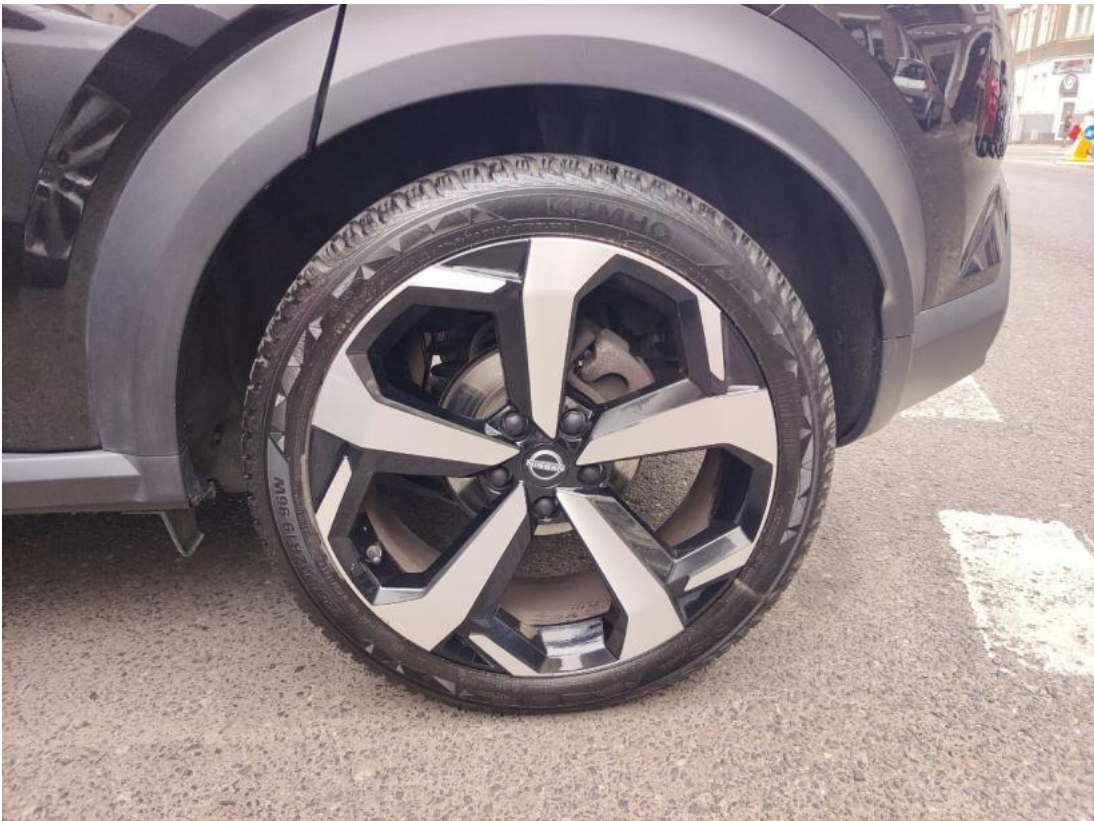
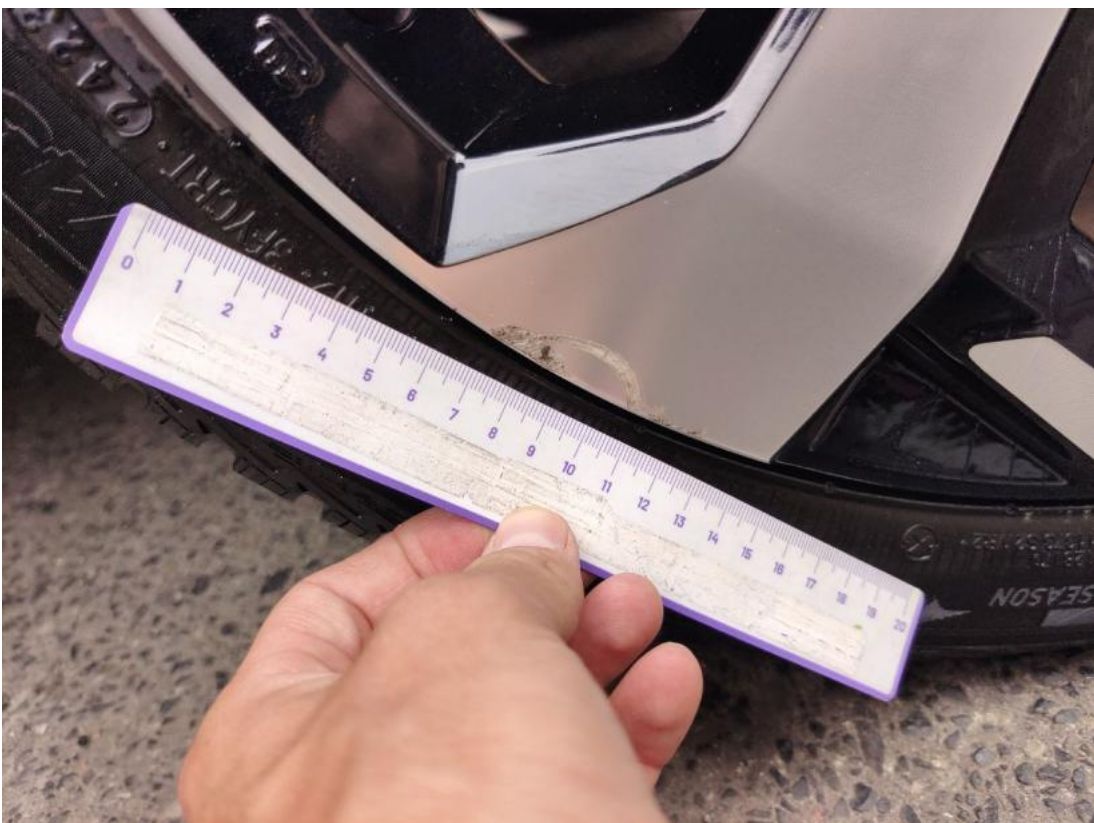
Felga aluminiowa tylna L - zdjęcie poglądowe 1

Felga aluminiowa tylna L - Rysa/odprysk 1

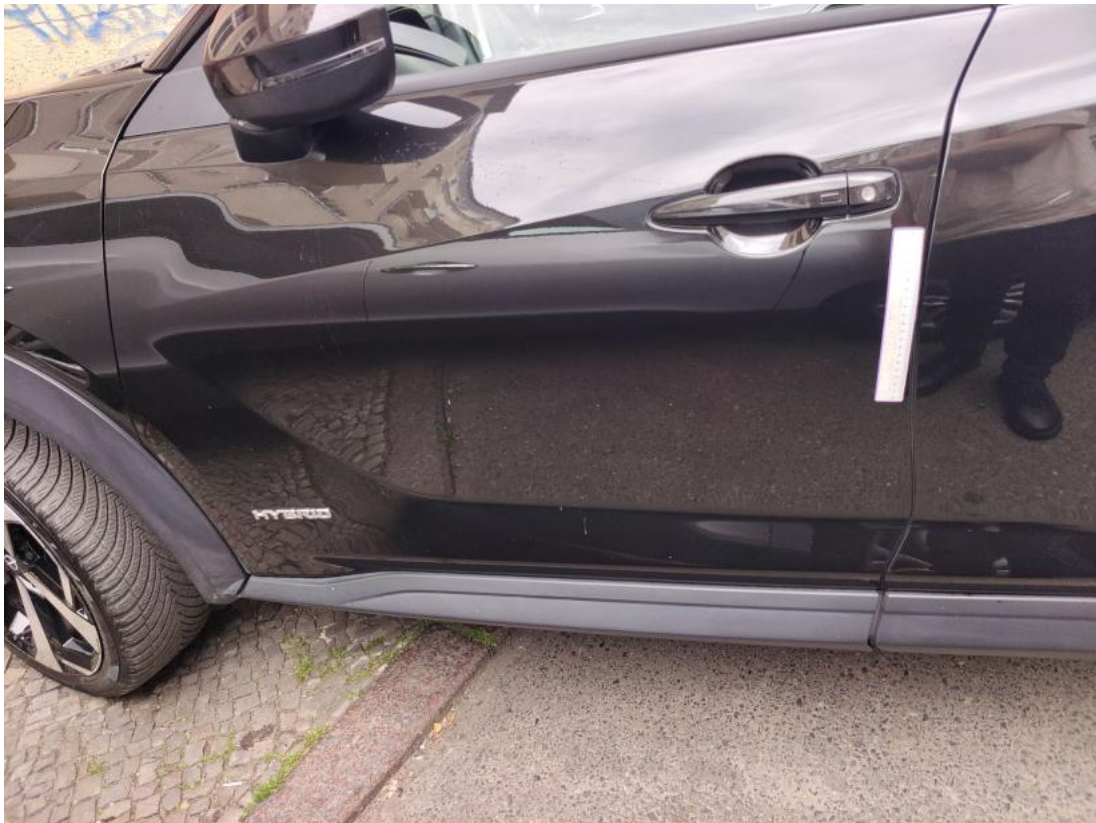
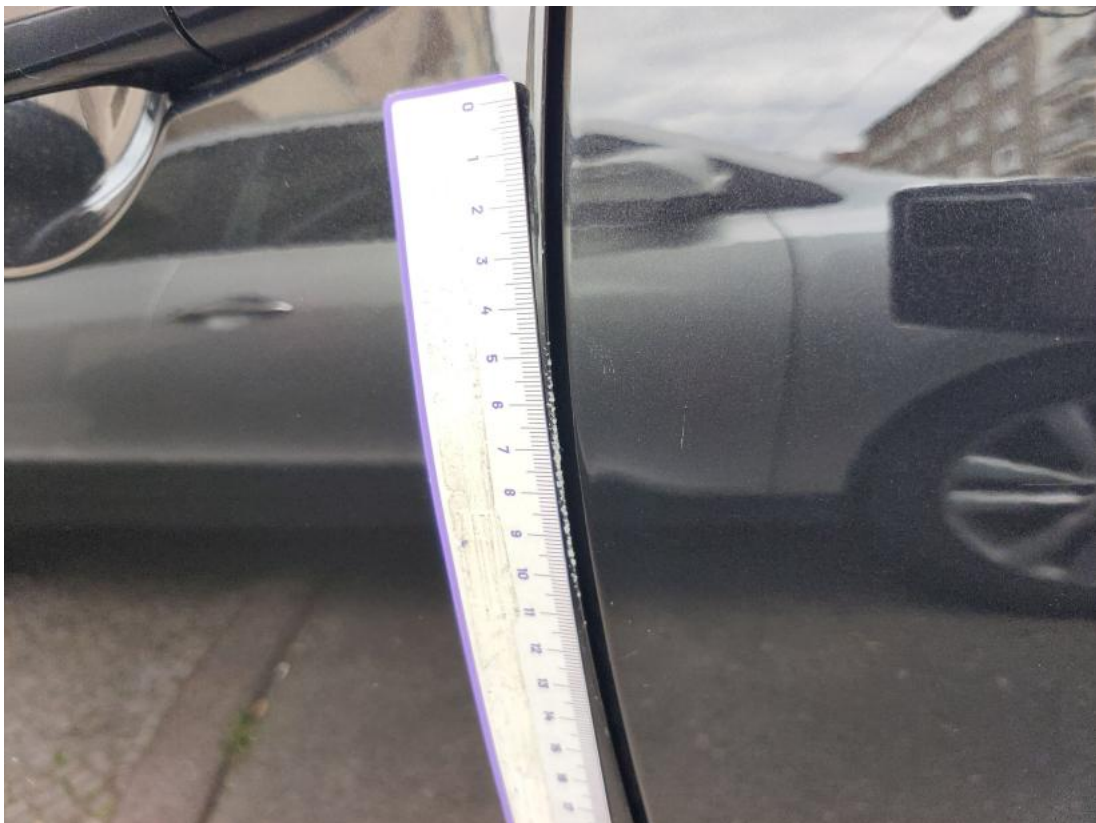
Drzwi przed L - zdjęcie poglądowe 1

Drzwi przed L - Rysa/odprysk 1
