## Raport z oględzin pojazdu

Numer raportu	215499/6/25-11401	Data raportu	30-06-2025
Rzeczoznawcy	Szymon Jankowiak (NEW) mgr inż. Przemysław Ostap	Data oględzin	26-06-2025
Nr zlecenia	PCM(DZS)/GDA/45221/25/06/23	Miejsce oględzin	Jagiellońska 27, 70-364 Szczecin, 70-36...

Numer identyfikacyjny (VIN)	<b>SJNFCAF16U1213383</b>
Marka, model	NISSAN Juke 19-24
Typ, wersja	Juke 1.6 Hybrid N-Connecta AMT
Numer rejestracyjny	GD3H941
Silnik (rodz./poj./moc)	benz./1598 ccm/69 kW
Stan licznika	22 722 km
Data 1. rej./rok prod.	28-03-2023/2023
Data nast. bad. techn.	28-03-2026
Nadwozie	hatchback 5/5
Lakier	czarny/METALIK
Skrzynia biegów	automatyczna

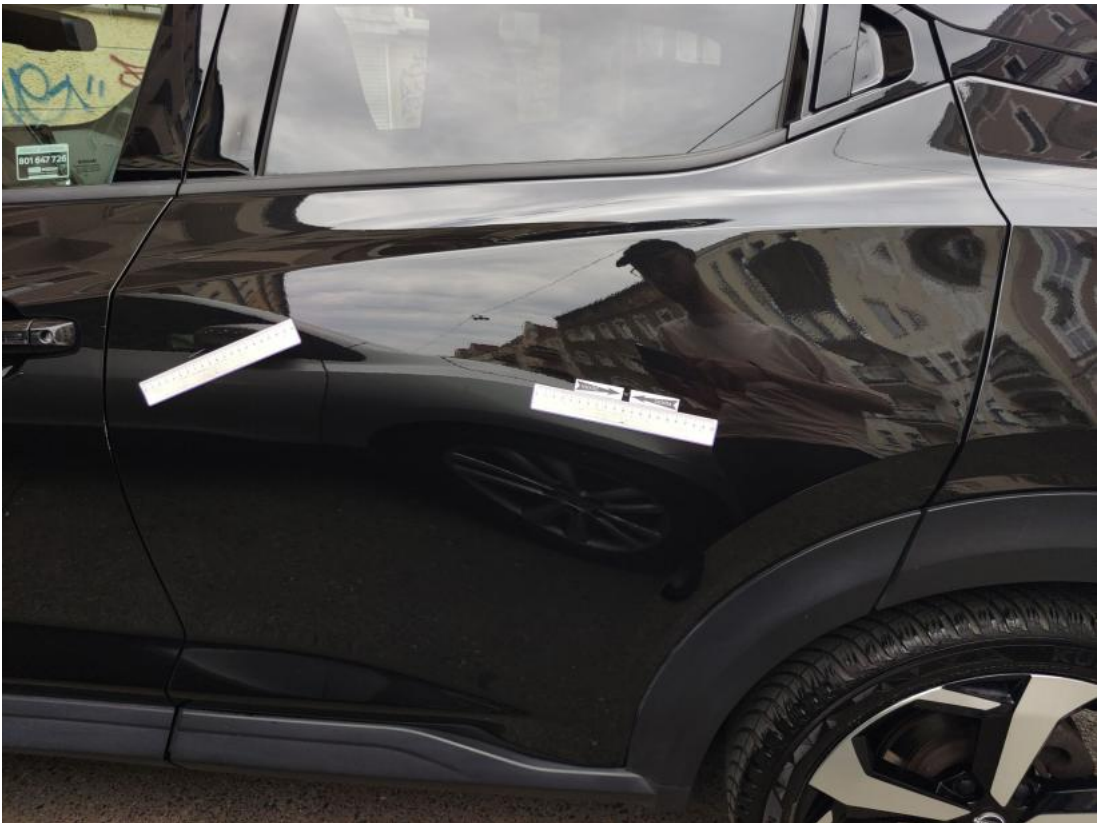
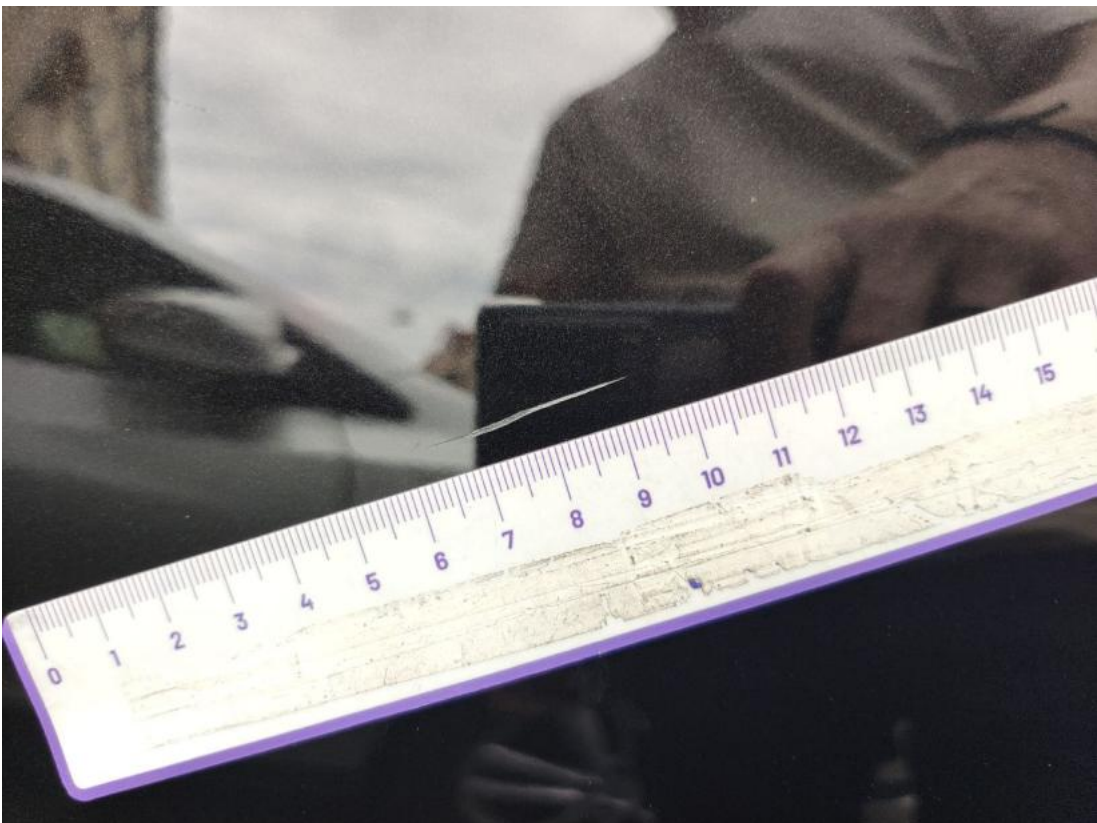
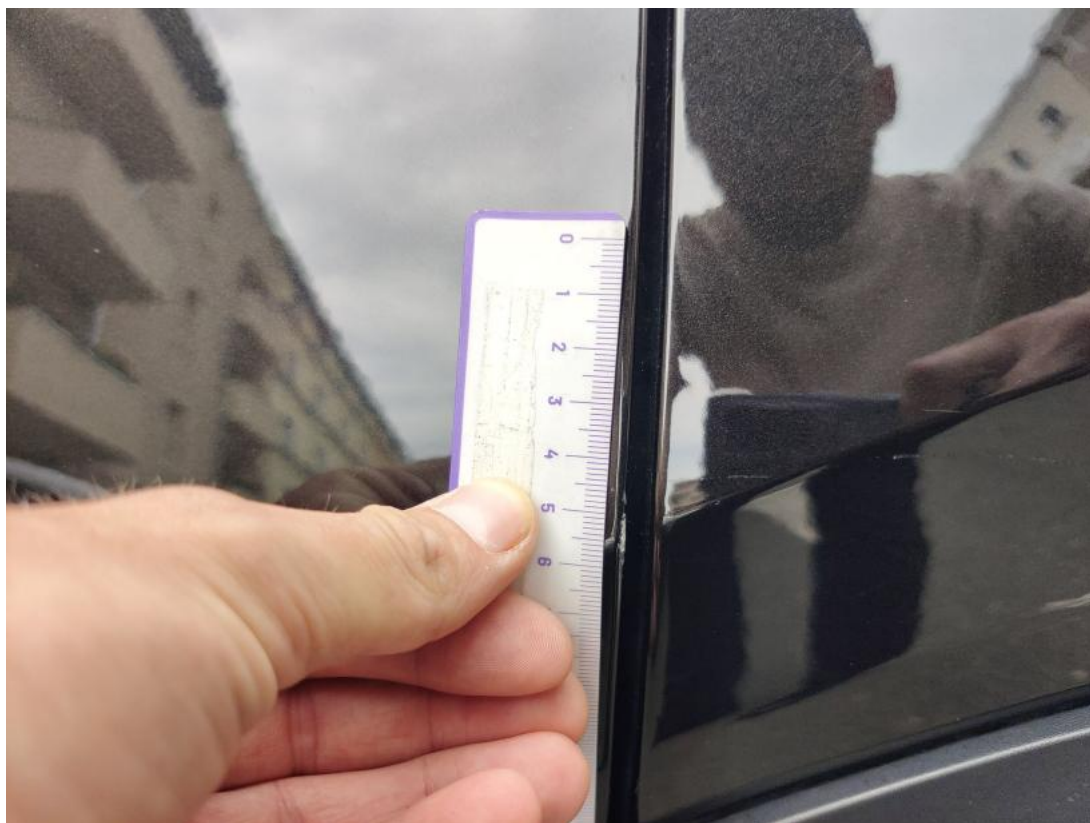
Drzwi tylne L - zdjęcie poglądowe 1

Drzwi tylne L - Rysa/odprysk 1

Drzwi tylne L - Rysa/odprysk 2

Drzwi tylne L() - Rysa/odprysk 3

**Fot. 67**  
Drzwi tylne L - Wgniecenie/odkształcenie 1

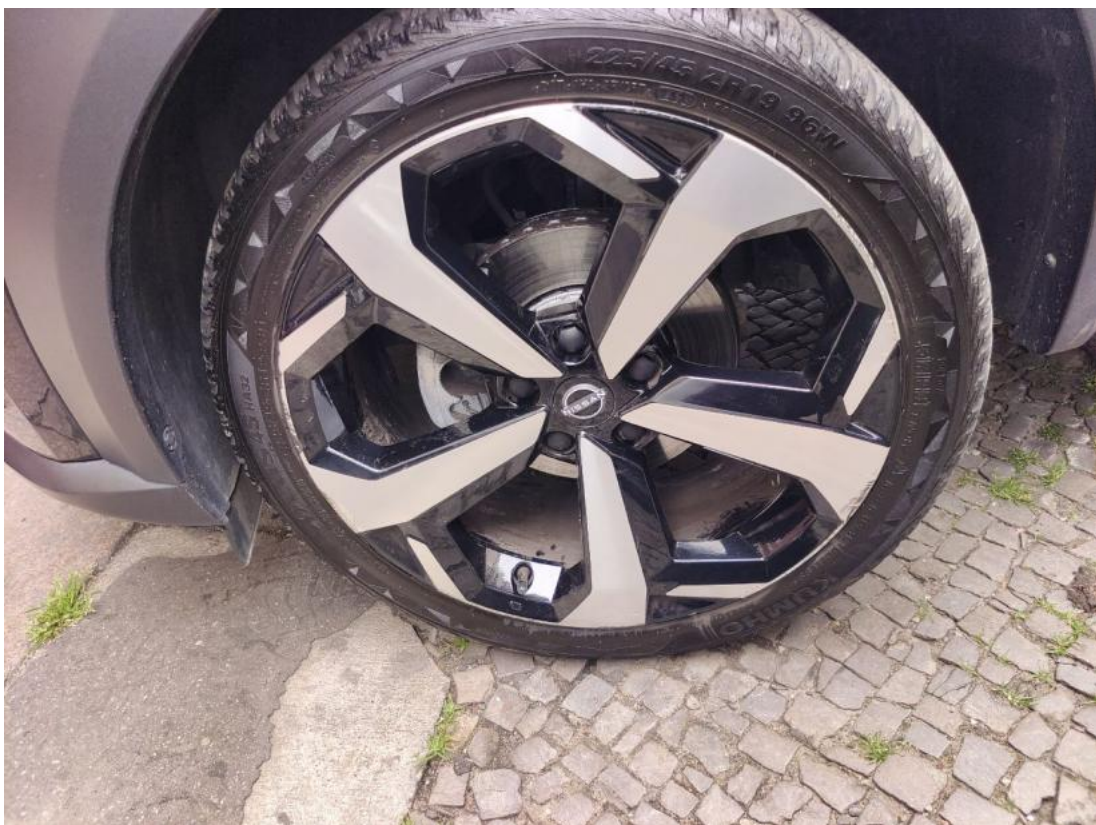
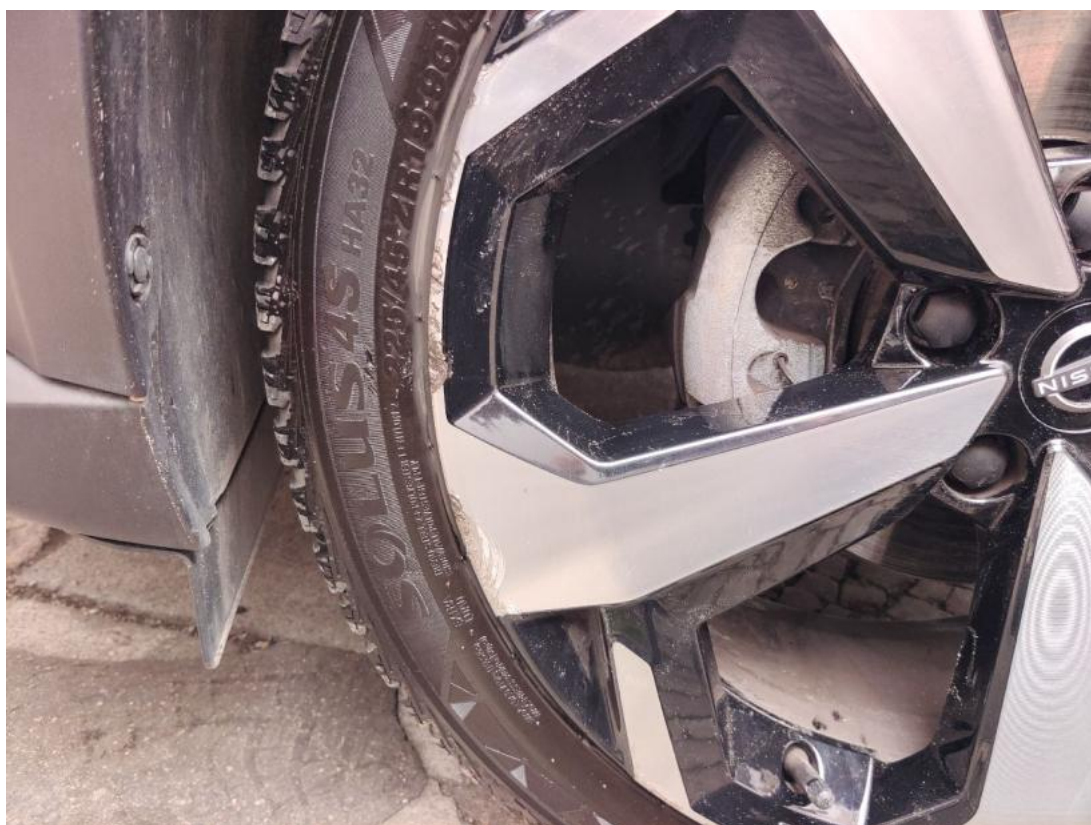
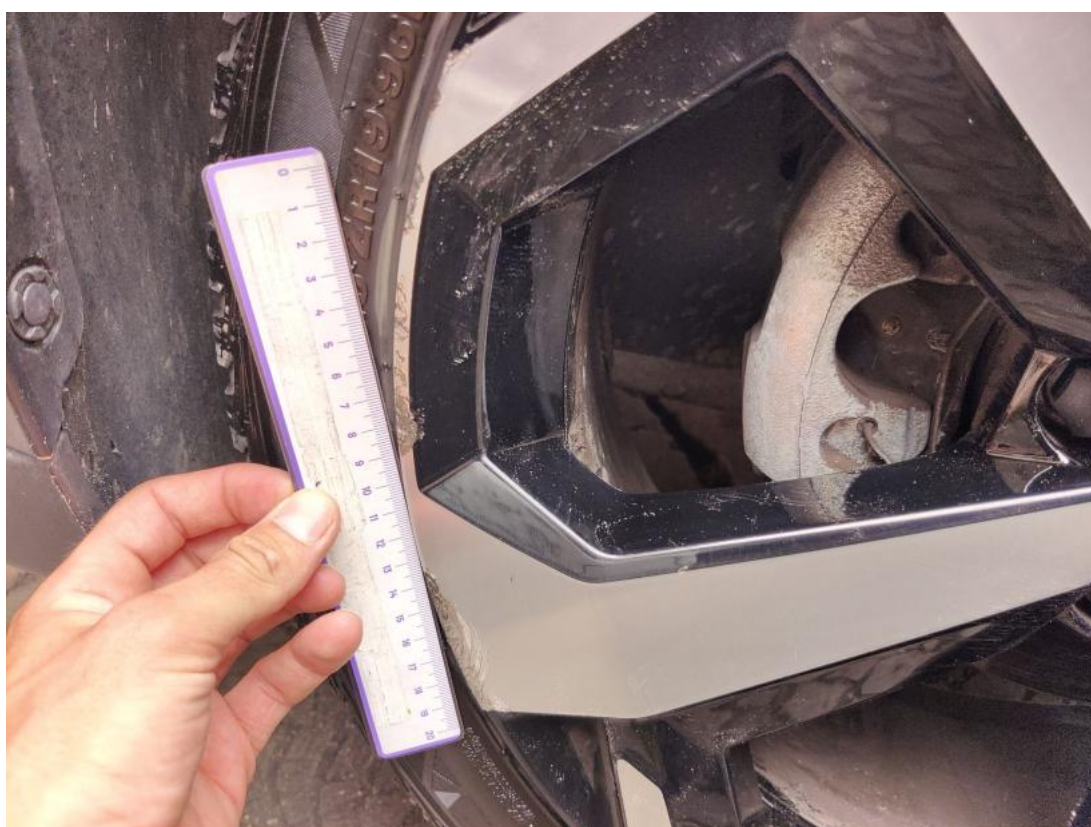
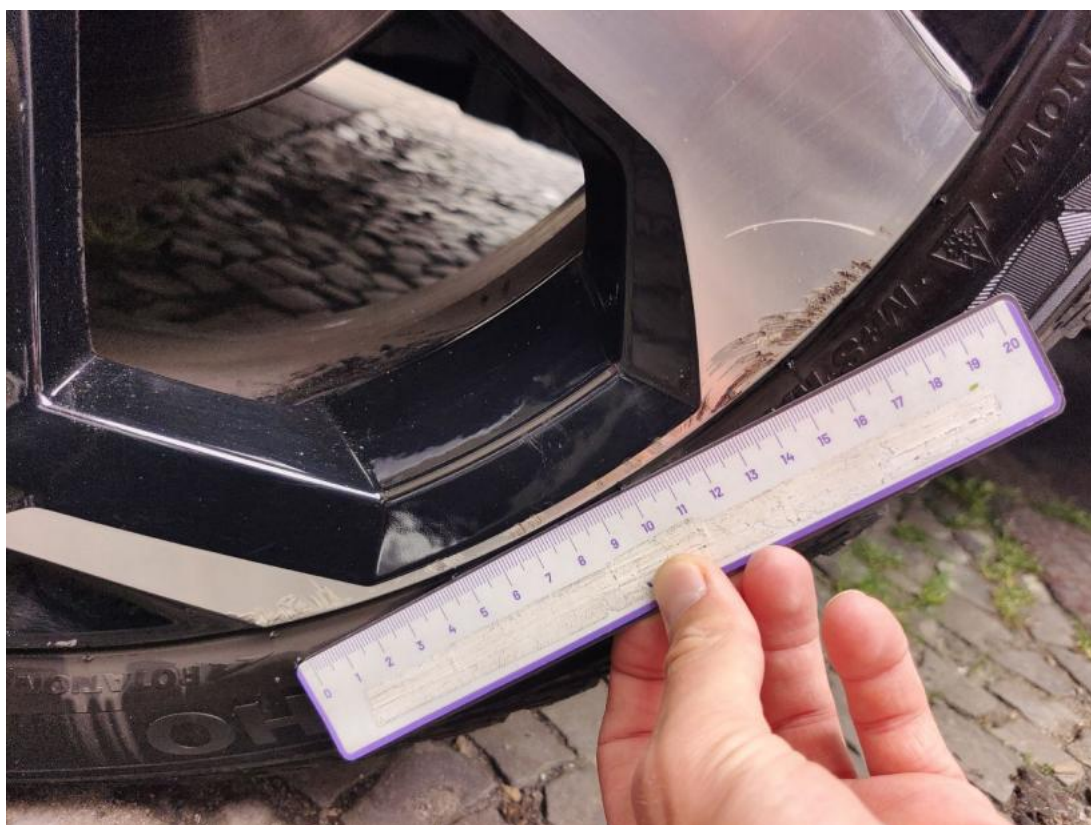
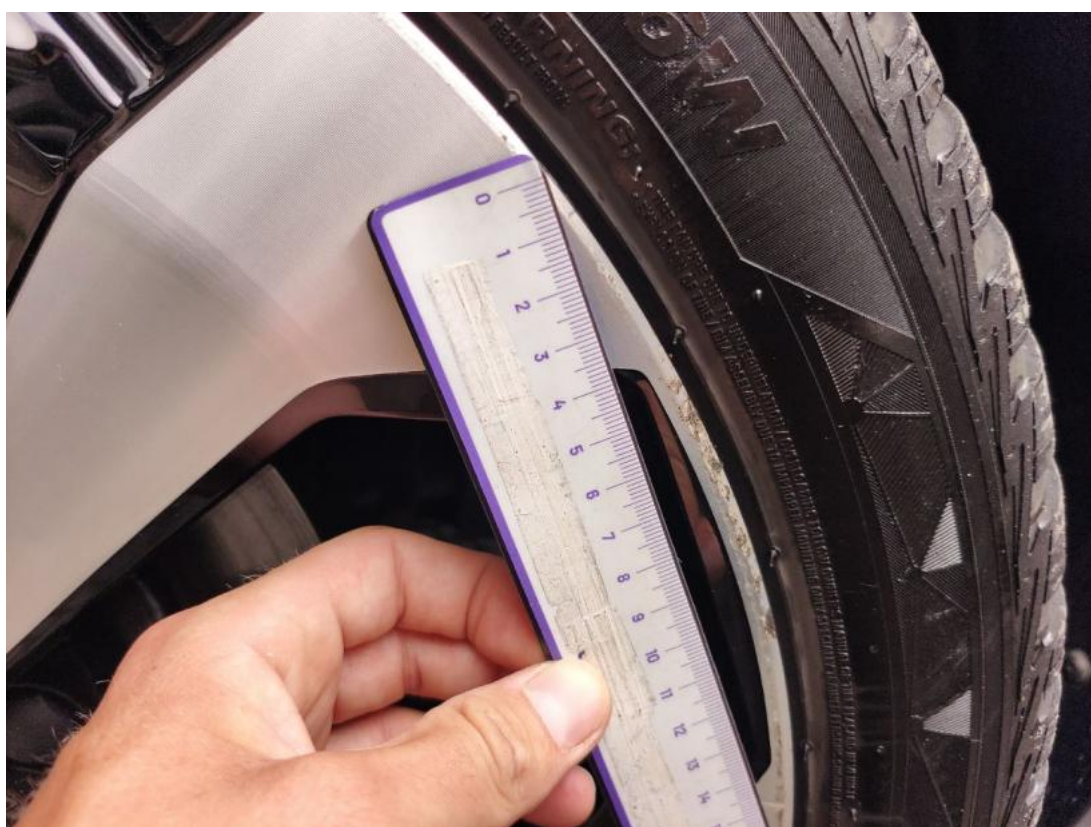
**Fot. 68**  
Felga Aluminiowa przednia L - zdjęcie poglądowe 1

Felga Aluminiowa przednia L - zdjęcie poglądowe 2

Felga Aluminiowa przednia L - Rysa/odprysk 1

**Fot. 71**  
Felga Aluminiowa przednia L - Rysa/odprysk 2

**Fot. 72**  
Felga Aluminiowa przednia L() - Rysa/odprysk 3
