Nr zlecenia: 104/16/04/2026/CarArena STANDARD

## Wycena wartości

Zadanie: Ocena stanu technicznego i określenie wartości rynkowej pojazdu

DANE IDENTYFIKACYJNE POJAZDU		Dane: [O] IV-2026	
Rodzaj pojazdu:	<b>Samochód osobowy</b>	VIN:	<b>NMTBZ3BE20R107751</b>
Marka:	<b>TOYOTA</b>	Nr rejestracyjny:	<b>PO4WC37</b>
Model pojazdu:	<b>Corolla 1.8 Hybrid MR`19 E6</b>	Nr Info-Ekspert:	<b>037-03193</b>
Wersja:	<b>Active e-CVT</b>	Rok produkcji:	<b>2021</b>
Wskazanie drogomierza	199286 km		
Data pierwszej rejestracji	17.11.2021		
Data wykonania badania technicznego	13.11.2026		
Rodzaj nadwozia	sedan 4 drzwiowy		
Dop. masa całkowita	1835 kg		
Jednostka napędowa	hybrydowa (benzyna/elektr.)		
Pojemność / Moc silnika spalinowego	1798 ccm / 72kW (98KM)		
Moc zespołu napędowego / silnika elektrycznego	90kW (122KM) / 53kW (72KM)		
Liczba cylindrów / Układ cylindrów / Liczba zaworów	4 / rzędowy / 16		
Rodzaj skrzyni biegów	automatyczna		
Rodzaj napędu	przedni (4x2)		
Kolor powłoki lakierowej, (rodzaj lakieru)	Szary 2-warstwowy z efektem metalicznym

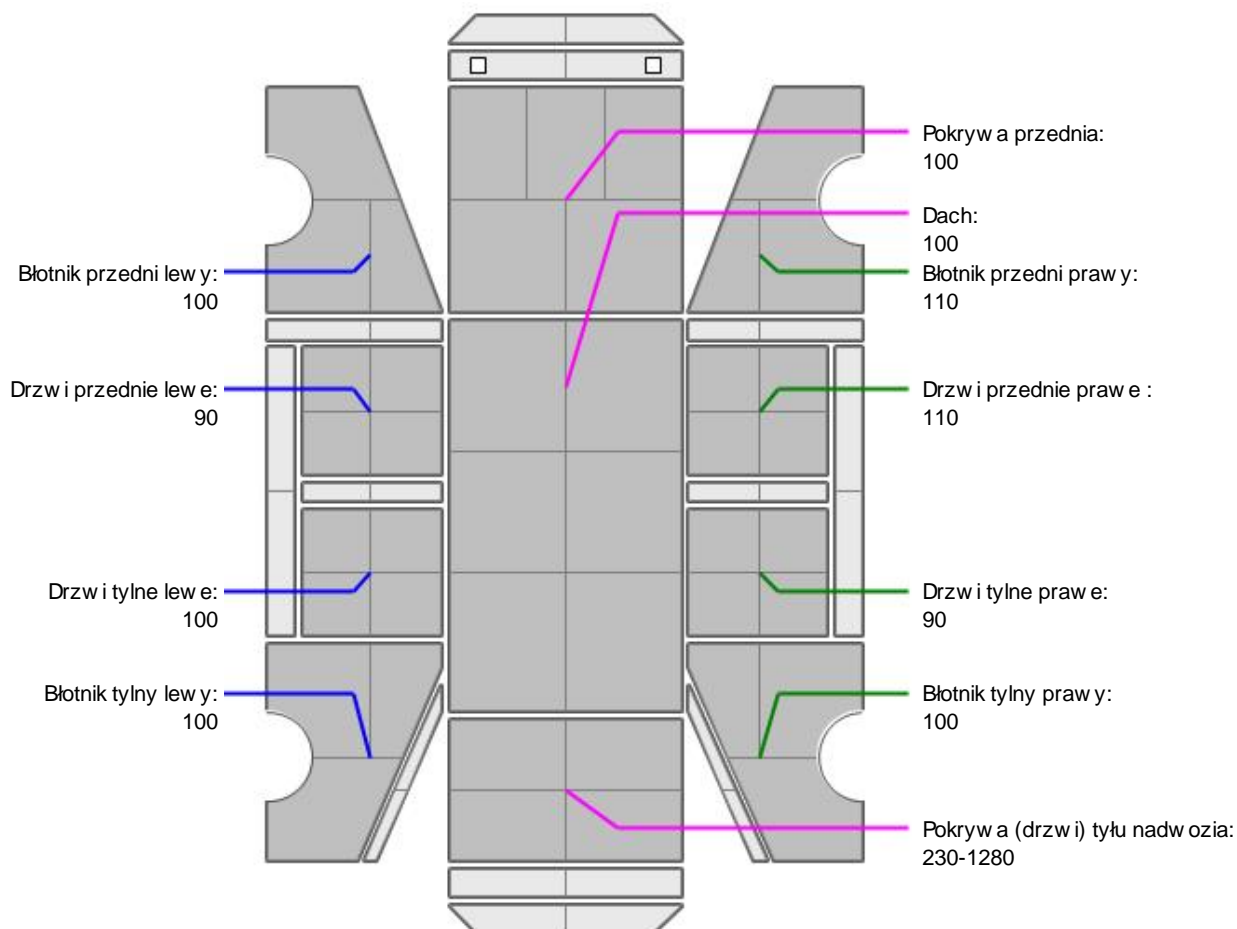
**KABINA KIEROWCY – Opis powłoki lakierowej**

L.p.	Nazwa elementu	L / P	Grubość powłoki [µm]	Opis
1	Pokrywa przednia		100	
2	Dach		100	
3	Błotnik przedni	L	100	
4	Drzwi przednie	L	90	
5	Drzwi tylne	L	100	
6	Błotnik tylny	L	100	
7	Błotnik przedni	P	110	
8	Drzwi przednie	P	110	
9	Drzwi tylne	P	90	
10	Błotnik tylny	P	100	
11	Pokrywa (drzwi) tyłu nadwozia		230-1280

Podane przedziały grubości powłoki lakierowej poszczególnych elementów dotyczą wyłącznie punktów pomiarowych, tj. trzech wybranych miejsc na danym elemencie nadwozia. Nie oznacza to, że w pozostałych obszarach danego elementu grubość powłoki jest jednakowa ani że nie może wykraczać poza wskazane zakresy. Pomiary wykonano urządzeniem bezdźwiękowym w posiadaniu rzeczoznawcy. Pomiar wykonany innym przyrządem może się różnić.
