Nr zlecenia: 144/17/04/2026/CarArena STANDARD

WYCENA WARTO CI

Zadanie: Ocena stanu technicznego i okre lenie warto ci rynkowej pojazdu

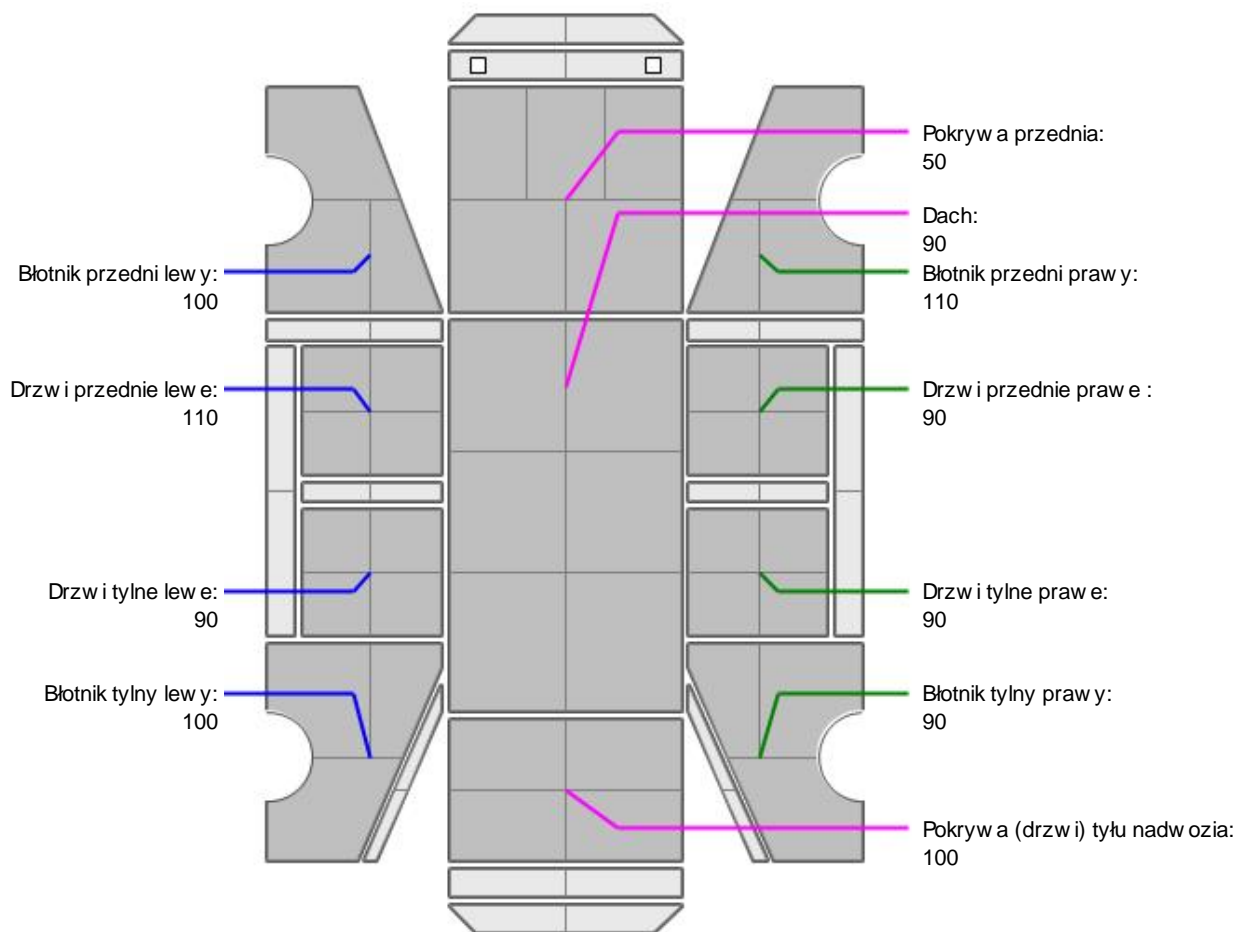
KABINA KIEROWCY – Opis powłoki lakierowej

L.p.	Nazwa elementu	L / P	Grubość powłoki [µm]	Opis
1	Pokrywa przednia		50	
2	Dach		90	
3	Błotnik przedni	L	100	
4	Drzwi przednie	L	110	
5	Drzwi tylne	L	90	
6	Błotnik tylny	L	100	
7	Błotnik przedni	P	110	
8	Drzwi przednie	P	90	
9	Drzwi tylne	P	90	
10	Błotnik tylny	P	90	
11	Pokrywa (drzwi) tyłu nadwozia		100

Podane przedziały grubości powłoki lakierowej poszczególnych elementów dotyczą wyłącznie punktów pomiarowych, tj. trzech wybranych miejsc na danym elemencie nadwozia. Nie oznacza to, że w pozostałych obszarach danego elementu grubość powłoki jest jednakowa ani że nie może wykraczać poza wskazane zakresy. Pomiary wykonano urządzeniem bezdźwiękowym w posiadaniu rzeczoznawcy. Pomiar wykonany innym przyrządem może się różnić.
