Nr zlecenia: 116/09/04/2026/CarArena STANDARD

Zadanie: Ocena stanu technicznego i określenie wartości rynkowej pojazdu

Rodzaj pojazdu: Samochód osobowy	VIN: VF1R9800765733894
Marka: RENAULT	Nr rejestracyjny: WE1G414
Model pojazdu: Clio IV Generation Grandtour MR`17 E6	Nr Info-Ekspert: 031-09598
Wersja: Alize 90 TCe	Rok produkcji: 2020

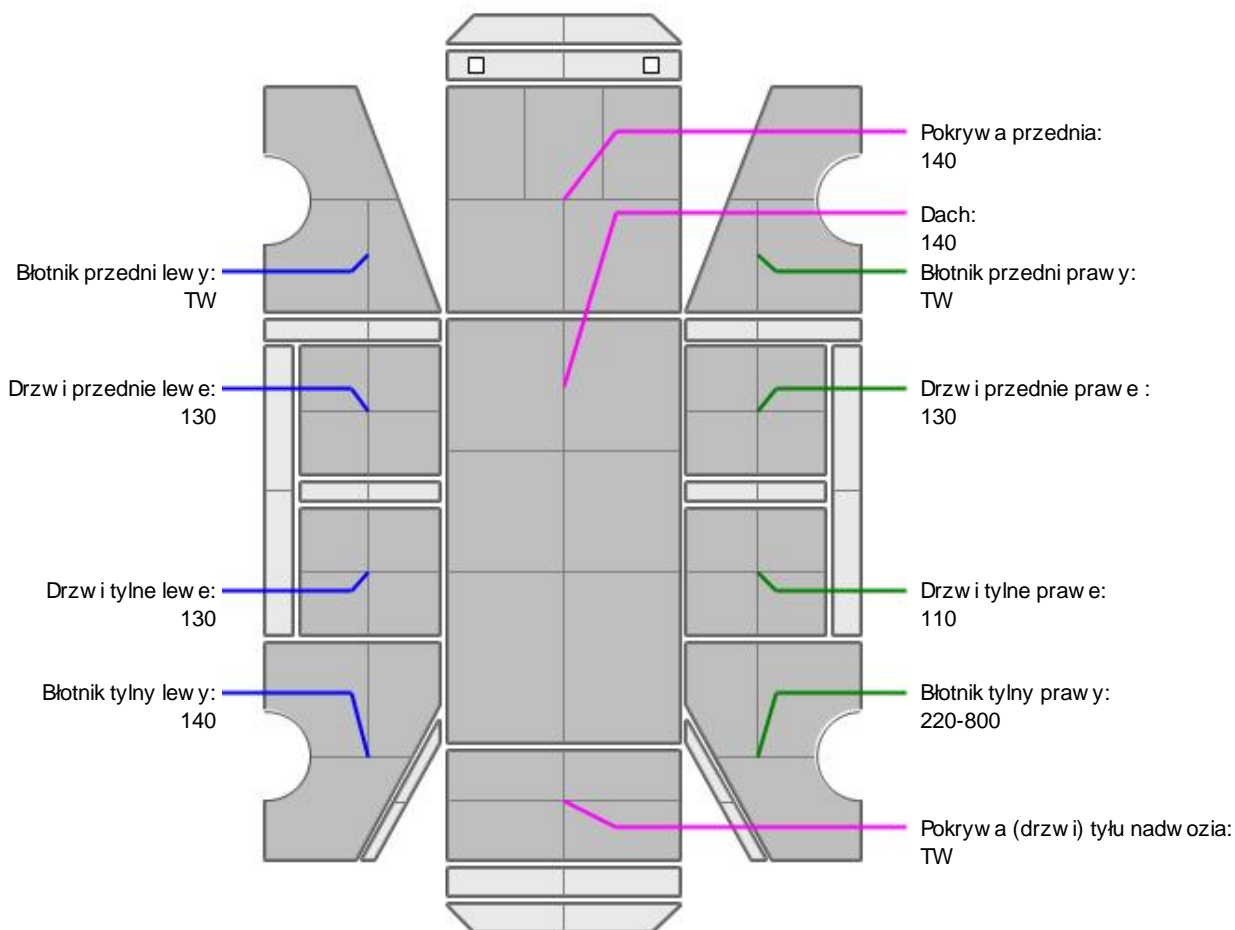
NADWOZIE – Opis powłoki lakierowej

L.p.	Nazwa elementu	L / P	Grubość powłoki [µm]	Opis
1	Pokrywa przednia		140	
2	Dach		140	
3	Błotnik przedni	L	TW	
4	Drzwi przednie	L	130

5	Drzwi tylne	L	130	
6	Błotnik tylny	L	140	
7	Błotnik przedni	P	TW	
8	Drzwi przednie	P	130	
9	Drzwi tylne	P	110	
10	Błotnik tylny	P	220-800	
11	Pokrywa (drzwi) tyłu nadwozia		TW

Podane przedziały grubo ci powłoki lakierowej poszczególnych elementów dotyczą wyłącznie punktów pomiarowych, tj. trzech wybranych miejsc na danym elemencie nadwozia. Nie oznacza to, że w pozostałych obszarach danego elementu grubość powłoki jest jednakowa ani że nie może wykroczyć poza wskazane zakresy. Pomiary wykonano urządzeniem bieżącym w posiadaniu rzeczoznawcy. Pomiar wykonany innym przyrządem może się różnić.
