WYCENA WARTO CI

Zadanie: Ocena stanu technicznego i okre lenie warto ci rynkowej pojazdu

DANE IDENTYFIKACYJNE POJAZDU		Dane: [O] IV-2026
Rodzaj pojazdu:	Samochód osobowy	VIN: N M T B Z 3 B E 8 0 R 0 5 6 6 5 8
Marka:	TOYOTA	Nr rejestracyjny: PO4RR62
Model pojazdu:	Corolla 1.8 Hybrid MR`19 E6	Nr Info-Ekspert: 037-03194
Wersja:	Comfort e-CVT	Rok produkcji: 2020
Wskaźnik drogowy	198582 km	
Data pierwszej rejestracji	2020/09/30	
Data wa no ci badania technicznego	2026/09/29	
Rodzaj nadwozia	sedan 4 drzwiowy	
Dop. masa całk.	1835 kg	
Jednostka nap dowa	hybrydowa (benzyna/elekt.)	
Pojemno / Moc silnika spalinowego	1798 ccm / 72kW (98KM)	
Moc zespołu nap dowego / silnika elektrycznego	90kW (122KM) / 53kW (72KM)	
Liczba cylindrów / Układ cylindrów / Liczba zaworów	4 / rz dowy / 16	
Rodzaj skrzyni biegów	automatyczna	
Rodzaj nap du	przedni (4x2)	
Kolor powłoki lakierowej, (rodzaj lakieru)	Złoty 2-warstwowy z efektem metalicznym

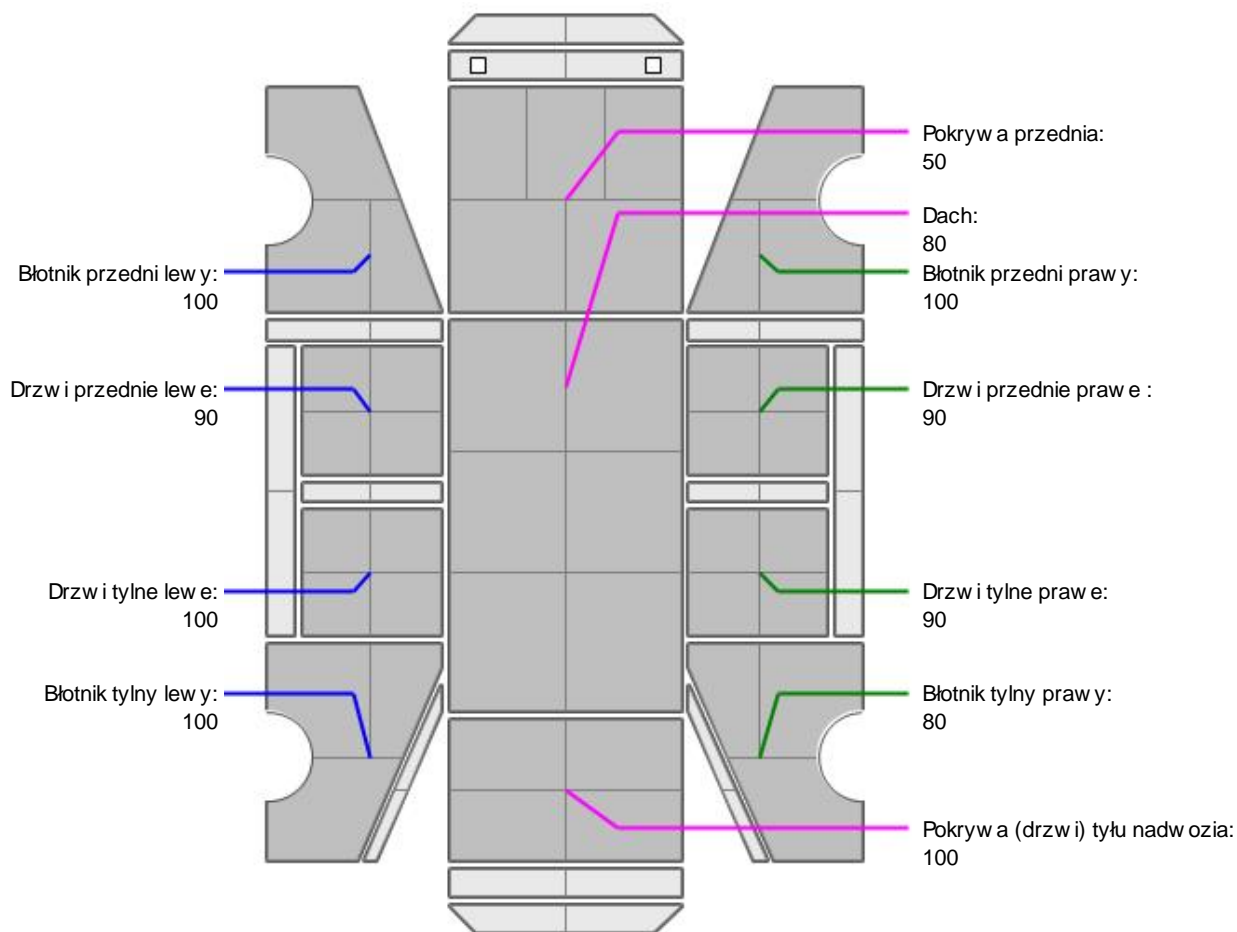
KABINA KIEROWCY – Opis powłoki lakierowej

L.p.	Nazwa elementu	L / P	Grubość powłoki [µm]	Opis
1	Pokrywa przednia		50	
2	Dach		80	
3	Błotnik przedni	L	100	
4	Drzwi przednie	L	90	
5	Drzwi tylne	L	100	
6	Błotnik tylny	L	100	
7	Błotnik przedni	P	100	
8	Drzwi przednie	P	90	
9	Drzwi tylne	P	90	
10	Błotnik tylny	P	80	
11	Pokrywa (drzwi) tyłu nadwozia		100

Podane przedziały grubości powłoki lakierowej poszczególnych elementów dotyczą wyłącznie punktów pomiarowych, tj. trzech wybranych miejsc na danym elemencie nadwozia. Nie oznacza to, że w pozostałych obszarach danego elementu grubość powłoki jest jednakowa ani że nie może wykraczać poza wskazane zakresy. Pomiary wykonano urządzeniem bezdźwiękowym w posiadaniu rzeczoznawcy. Pomiar wykonany innym przyrządem może się różnić.
