Nr zlecenia: 142/17/04/2026/CarArena STANDARD

WYCENA WARTO CI

Zadanie: Ocena stanu technicznego i okre lenie warto ci rynkowej pojazdu

DANE IDENTYFIKACYJNE POJAZDU		Dane: [O] IV-2026
Rodzaj pojazdu:	Samochód osobowy	VIN: N M T B Z 3 B E 0 0 R 0 9 3 4 6 2
Marka:	TOYOTA	Nr rejestracyjny: PO1UN94
Model pojazdu:	Corolla 1.8 Hybrid MR`19 E6	Nr Info-Ekspert: 037-03194
Wersja:	Comfort e-CVT	Rok produkcji: 2021
Wskaźnik drogowy	194447 km	
Data pierwszej rejestracji	2021/06/21	
Data wa no ci badania technicznego	2026/06/20	
Rodzaj nadwozia	sedan 4 drzwiowy	
Dop. masa całk.	1835 kg	
Jednostka nap dowa	hybrydowa (benzyna/elekt.)	
Pojemno / Moc silnika spalinowego	1798 ccm / 72kW (98KM)	
Moc zespołu nap dowego / silnika elektrycznego	90kW (122KM) / 53kW (72KM)	
Liczba cylindrów / Układ cylindrów / Liczba zaworów	4 / rz dowy / 16	
Rodzaj skrzyni biegów	automatyczna	
Rodzaj nap du	przedni (4x2)	
Kolor powłoki lakierowej, (rodzaj lakieru)	Złoty 2-warstwowy z efektem metalicznym

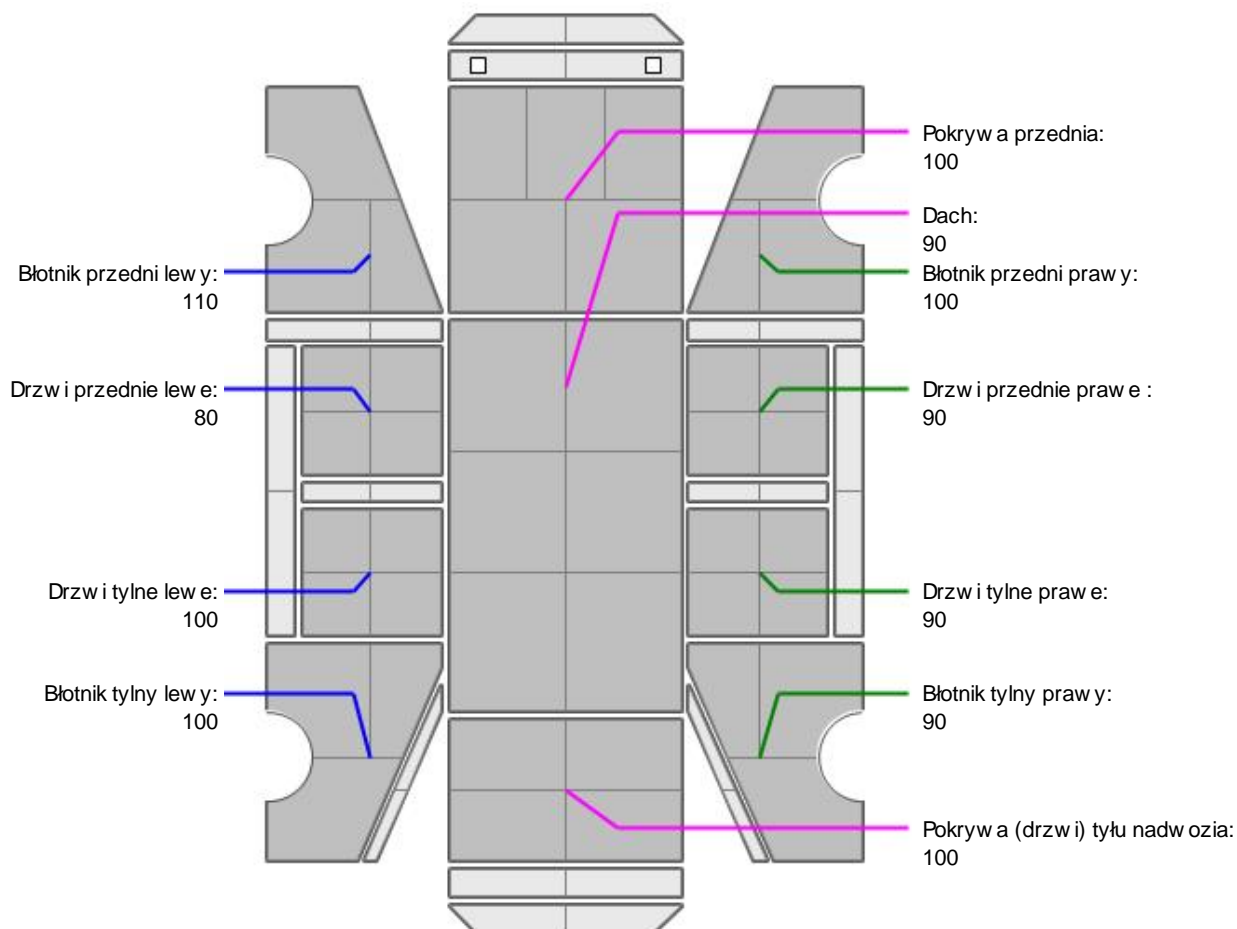
KABINA KIEROWCY – Opis powłoki lakierowej

L.p.	Nazwa elementu	L / P	Grubość powłoki [μm]	Opis
1	Pokrywa przednia		100	
2	Dach		90	
3	Błotnik przedni	L	110	
4	Drzwi przednie	L	80	
5	Drzwi tylne	L	100	
6	Błotnik tylny	L	100	
7	Błotnik przedni	P	100	
8	Drzwi przednie	P	90	
9	Drzwi tylne	P	90	
10	Błotnik tylny	P	90	
11	Pokrywa (drzwi) tyłu nadwozia		100

Podane przedziały grubości powłoki lakierowej poszczególnych elementów dotyczą wyłącznie punktów pomiarowych, tj. trzech wybranych miejsc na danym elemencie nadwozia. Nie oznacza to, że w pozostałych obszarach danego elementu grubość powłoki jest jednakowa ani że nie może wykroczyć poza wskazane zakresy. Pomiary wykonano urządzeniem bezdźwiękowym w posiadaniu rzeczoznawcy. Pomiar wykonany innym przyrządem może się różnić.
