Nr zlecenia: 118/09/04/2026/CarArena STANDARD

WYCENA WARTO CI

Zadanie: Ocena stanu technicznego i określenie wartości rynkowej pojazdu

Rodzaj pojazdu: Samochód osobowy	VIN: U5YH1511ALL114105
Marka: KIA	Nr rejestracyjny: WL1979R
Model pojazdu: Ceed 1.0 MR`18 E6	Nr Info-Ekspert: 052-01392
Wersja: S	Rok produkcji: 2020

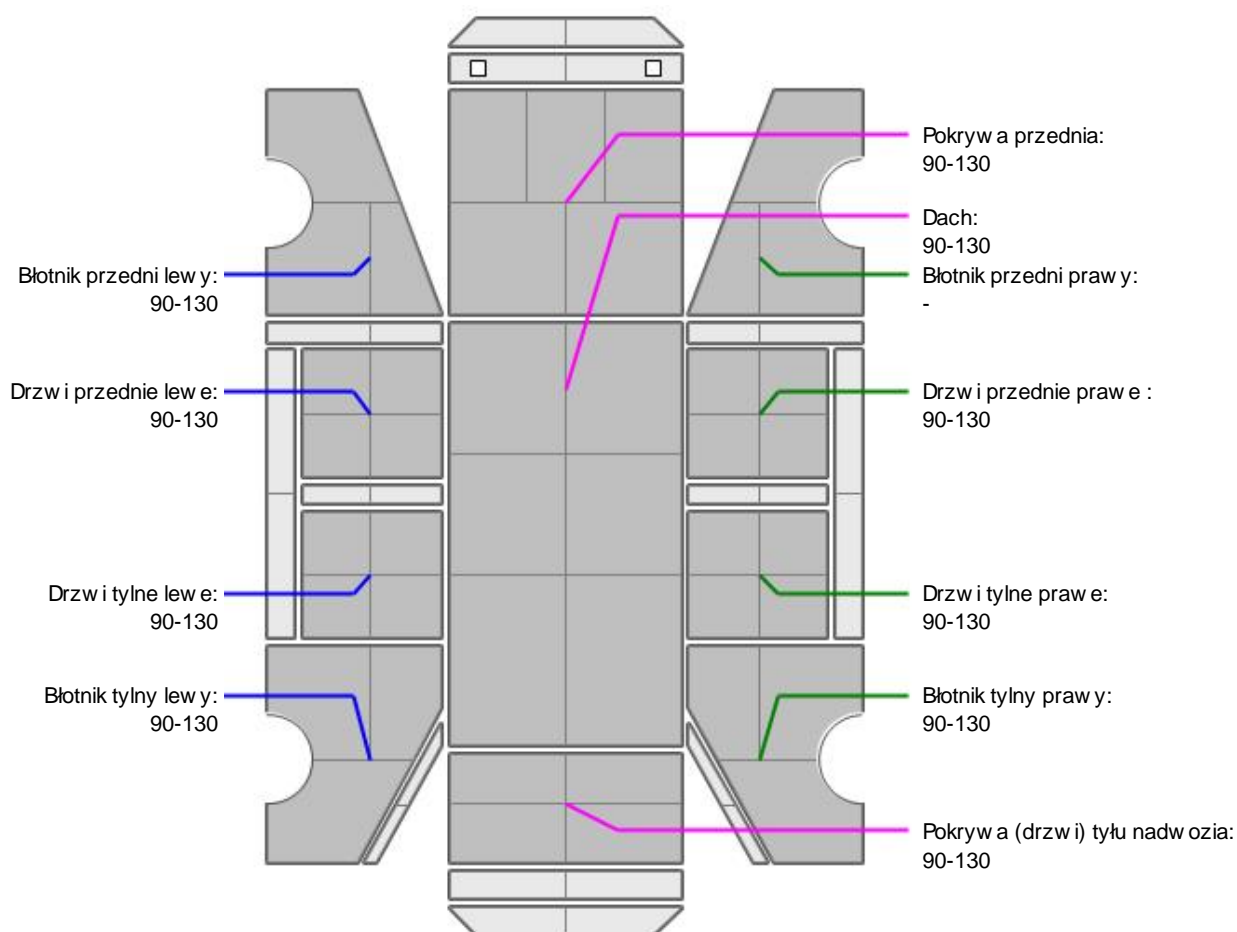
NADWOZIE – Opis powłoki lakierowej

L.p.	Nazwa elementu	L / P	Grubo powłoki [μm]	Opis
1	Pokrywa przednia		90-130	
2	Dach		90-130

3	Błotnik przedni	L	90-130	
4	Drzwi przednie	L	90-130	
5	Drzwi tylne	L	90-130	
6	Błotnik tylny	L	90-130	
7	Błotnik przedni	P	-	
8	Drzwi przednie	P	90-130	
9	Drzwi tylne	P	90-130	
10	Błotnik tylny	P	90-130	
11	Pokrywa (drzwi) tyłu nadwozia		90-130

Podane przedziały grubo ci powłoki lakierowej poszczególnych elementów dotyczą wyłącznie punktów pomiarowych, tj. trzech wybranych miejsc na danym elemencie nadwozia. Nie oznacza to, że w pozostałych obszarach danego elementu grubość powłoki jest jednakowa ani że nie może wykraczać poza wskazane zakresy. Pomiary wykonano urządzeniem bezdźwiękowym w posiadaniu rzeczoznawcy. Pomiar wykonany innym przyrządem może się różnić.
