Nr zlecenia: 11/15/04/2026/CarArena STANDARD

Wycena wartości

Zadanie: Ocena stanu technicznego i określenie wartości rynkowej pojazdu

Rodzaj pojazdu:	Samochód osobowy	VIN:	WBAJK51080BU92160
Marka:	BMW	Nr rejestracyjny:	WE359WK
Model pojazdu:	520i MR`16 E6d G30	Nr Info-Ekspert:	003-04296
Wersja:	Steptronic	Rok produkcji:	2019

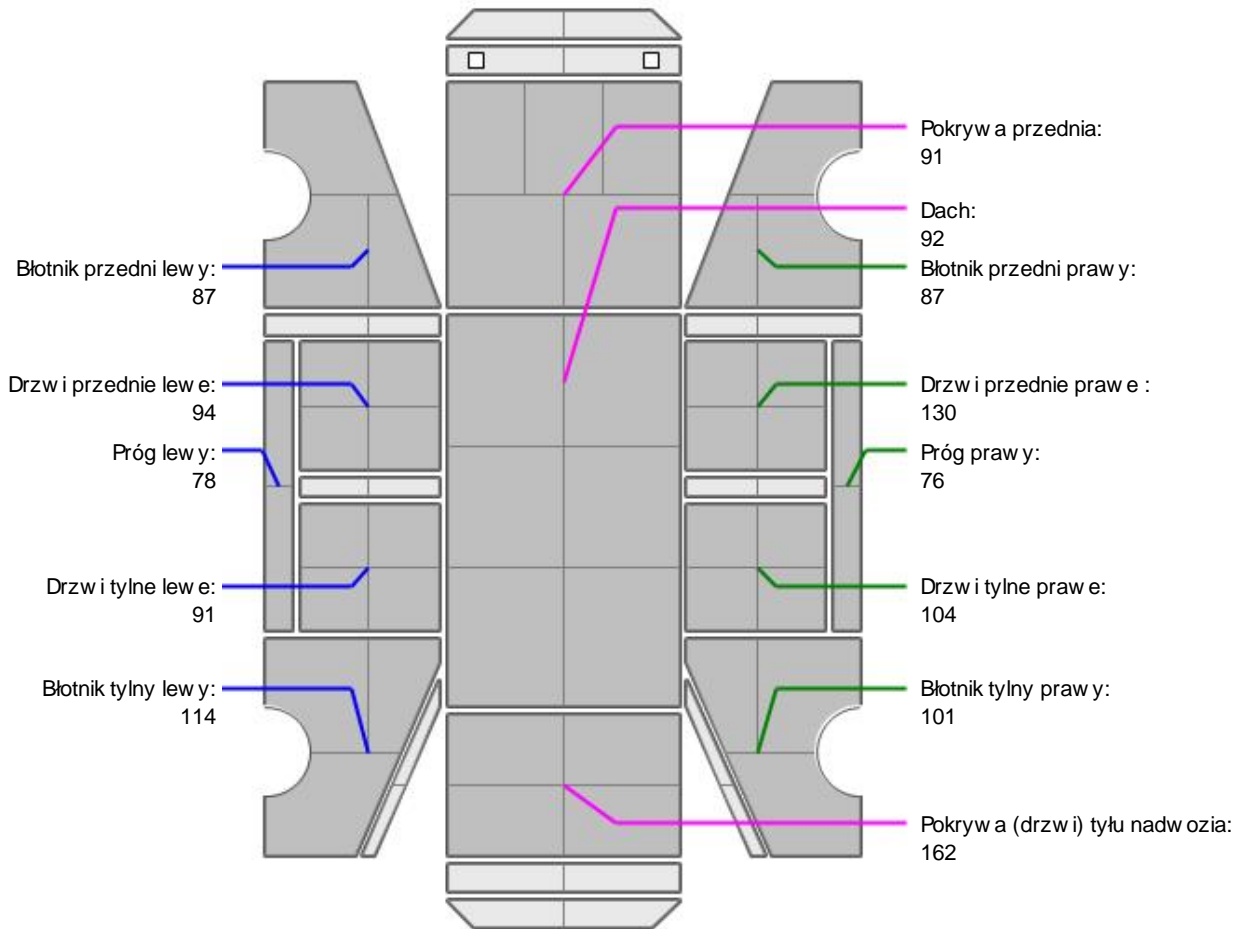
KABINA KIEROWCY – Opis powłoki lakierowej

L.p.	Nazwa elementu	L / P	Grubość powłoki [μm]	Opis
1	Pokrywa przednia		91	
2	Dach		92	
3	Błotnik przedni	L	87	
4	Próg	L	78	
5	Drzwi przednie	L	94	
6	Drzwi tylne	L	91	
7	Błotnik tylny	L	114	
8	Błotnik przedni	P	87	
9	Próg	P	76	
10	Drzwi przednie	P	130	
11	Drzwi tylne	P	104	
12	Błotnik tylny	P	101	
13	Pokrywa (drzwi) tyłu nadwozia		162

Podane przedziały grubości powłoki lakierowej poszczególnych elementów dotyczą wyłącznie punktów pomiarowych, tj. trzech wybranych miejsc na danym elemencie nadwozia. Nie oznacza to, że w pozostałych obszarach danego elementu grubość powłoki jest jednakowa ani że nie może wykraczać poza wskazane zakresy. Pomiary wykonano urządzeniem bezdźwiękowym w posiadaniu rzeczoznawcy. Pomiar wykonany innym przyrządem może się różnić.

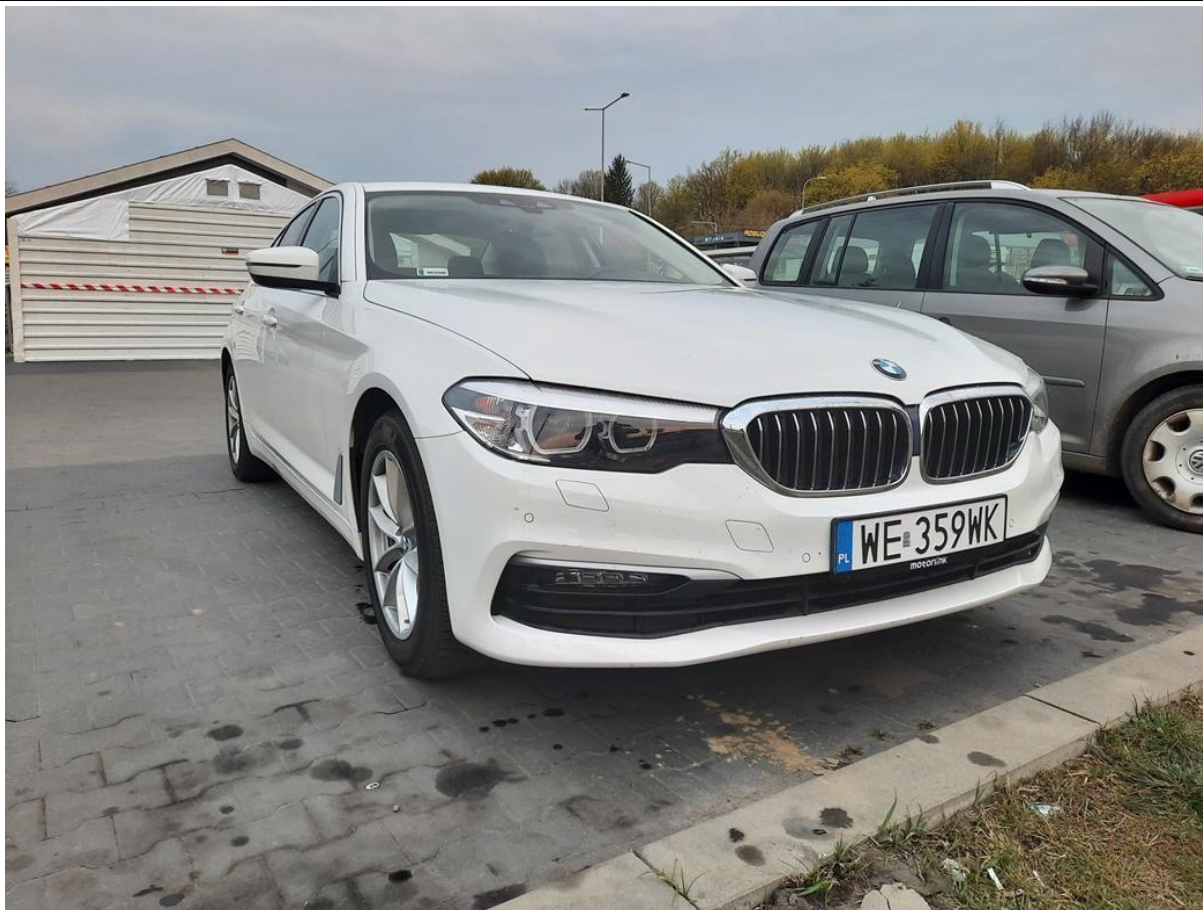
L.p.	Nazwa elementu	L / P	Rodzaj uszkodzenia	Opis	Fot. nr
1	Błotnik przedni	L	Zarysowania powłoki lakierowej
