Nr zlecenia: 115/09/04/2026/CarArena STANDARD

## WYCENA WARTO CI

Zadanie: Ocena stanu technicznego i okre lenie warto ci rynkowej pojazdu

Rodzaj pojazdu:	<b>Samochód osobowy</b>	VIN:	<b>U 5 Y H 1 5 1 3 A K L 0 6 6 4 2 1</b>
Marka:	<b>KIA</b>	Nr rejestracyjny:	<b>WL9182M</b>
Model pojazdu:	<b>Ceed 1.4 MR`18 E6</b>	Nr Info-Ekspert:	<b>052-01231</b>
Wersja:	<b>S</b>	Rok produkcji:	<b>2019</b>

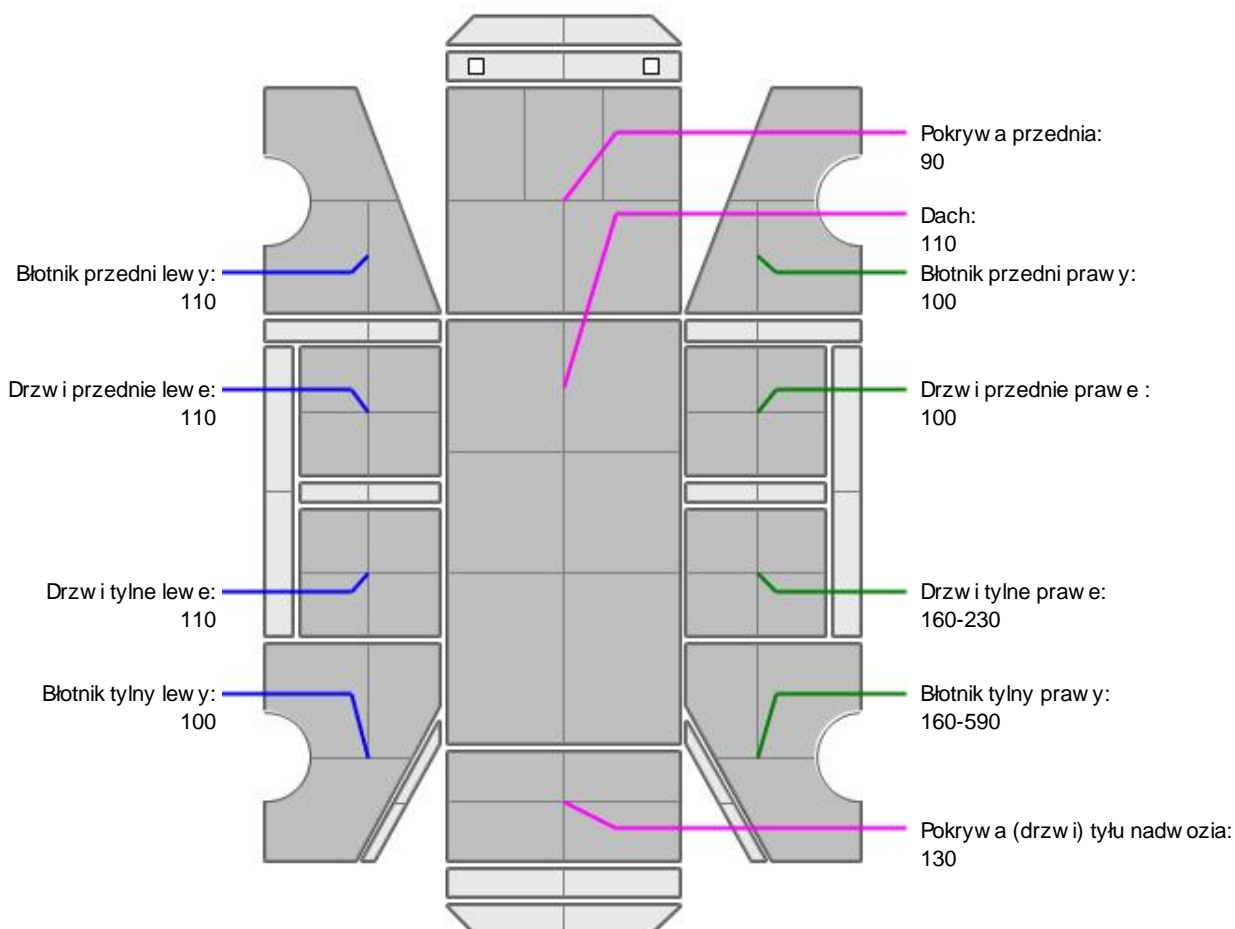
L.p.	Nazwa elementu	L / P	Grubo powłoki [µm]	Opis
1	Pokrywa przednia		90	
2	Dach		110	
3	Błotnik przedni	L	110	
4	Drzwi przednie	L	110	
5	Drzwi tylne	L	110	
6	Błotnik tylny	L	100	
7	Błotnik przedni	P	100	
8	Drzwi przednie	P	100	
9	Drzwi tylne	P	160-230	
10	Błotnik tylny	P	160-590	
11	Pokrywa (drzwi) tyłu nadwozia		130

Podane przedziały grubości powłoki lakierowej poszczególnych elementów dotyczą wyłącznie punktów pomiarowych, tj. trzech wybranych miejsc na danym elemencie nadwozia. Nie oznacza to, że w pozostałych obszarach danego elementu grubość powłoki jest jednakowa ani że nie może wykraczać poza wskazane zakresy. Pomiary wykonano urządzeniem bezdźwiękowym w posiadaniu rzeczoznawcy. Pomiar wykonany innym przyrządem może się różnić.
