Nr zlecenia: 89/08/04/2026/CarArena STANDARD

Wycena wartości

Zadanie: Ocena stanu technicznego i określenie wartości rynkowej pojazdu

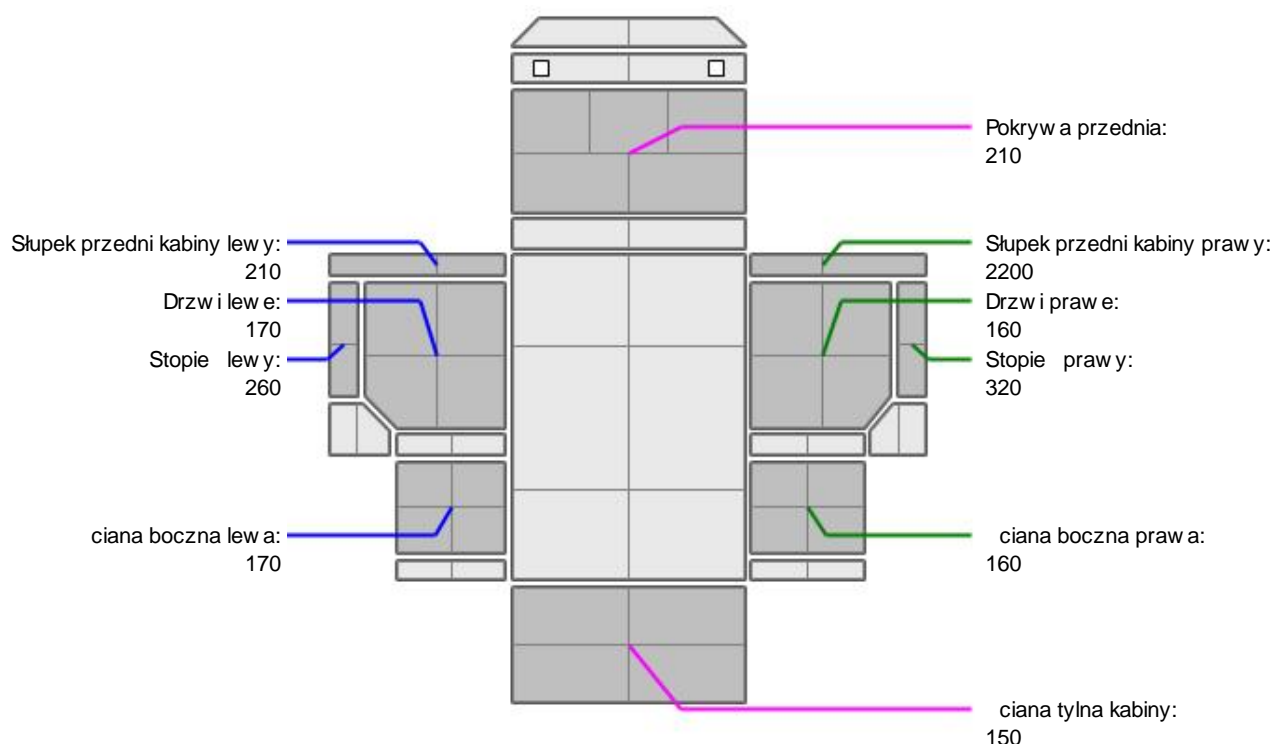
KABINA KIEROWCY – Opis powłoki lakierowej

L.p.	Nazwa elementu	L / P	Grubość powłoki [µm]	Opis
1	Pokrywa przednia		210	
2	Słupki przedni kabiny	L	210	
3	Drzwi	L	170	
4	Stopie	L	260	
5	ciana boczna	L	170	
6	Słupki przedni kabiny	P	2200	
7	Drzwi	P	160

8	Stopie	P	320	
9	ciana boczna	P	160	
10	ciana tylna kabiny		150

Podane przedziały grubości powłoki lakierowej poszczególnych elementów dotyczą wyłącznie punktów pomiarowych, tj. trzech wybranych miejsc na danym elemencie nadwozia. Nie oznacza to, że w pozostałych obszarach danego elementu grubość powłoki jest jednakowa ani że nie może wykraczać poza wskazane zakresy. Pomiary wykonano urządzeniem bezdotykowym w posiadaniu rzeczoznawcy. Pomiar wykonany innym przyrządem może się różnić.
