Nr zlecenia: 56/15/04/2026/CarArena STANDARD

WYCENA WARTO CI

Zadanie: Ocena stanu technicznego i określenie wartości rynkowej pojazdu

Rodzaj pojazdu: Samochód osobowy	VIN: WBA48FU0208E28421
Marka: BMW	Nr rejestracyjny: PZ4E197
Model pojazdu: 320 Diesel Mild Hybrid MR`22 E6d/e G20	Nr Info-Ekspert: 003-06446
Wersja: xDrive M Sport Steptronic	Rok produkcji: 2023

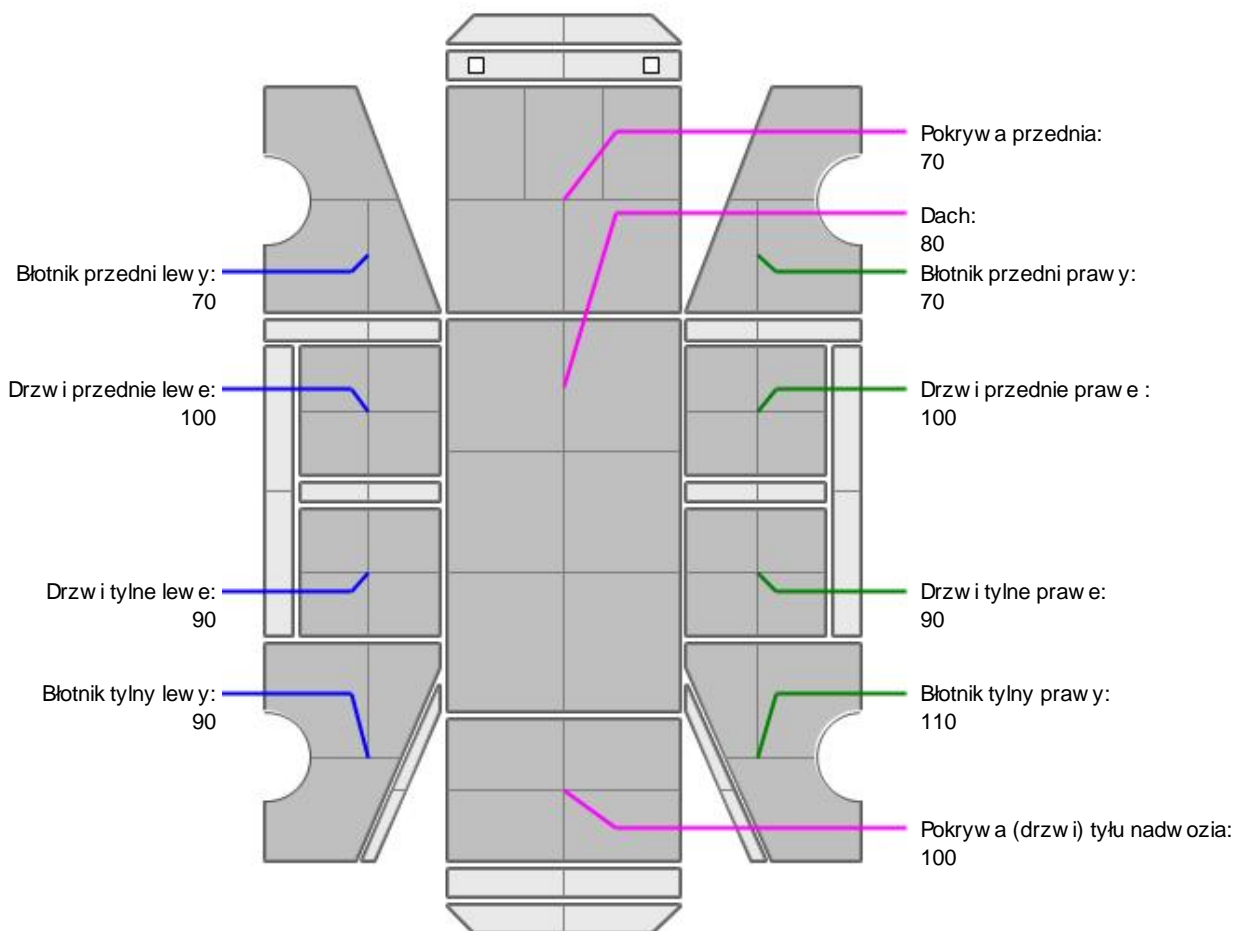
KABINA KIEROWCY – Opis powłoki lakierowej

L.p.	Nazwa elementu	L / P	Grubość powłoki [µm]	Opis
1	Pokrywa przednia		70	
2	Dach		80	
3	Błotnik przedni	L	70	
4	Drzwi przednie	L	100	
5	Drzwi tylne	L	90	
6	Błotnik tylny	L	90	
7	Błotnik przedni	P	70	
8	Drzwi przednie	P	100	
9	Drzwi tylne	P	90	
10	Błotnik tylny	P	110	
11	Pokrywa (drzwi) tyłu nadwozia		100

Podane przedziały grubości powłoki lakierowej poszczególnych elementów dotyczą wyłącznie punktów pomiarowych, tj. trzech wybranych miejsc na danym elemencie nadwozia. Nie oznacza to, że w pozostałych obszarach danego elementu grubość powłoki jest jednakowa ani że nie może wykraczać poza wskazane zakresy. Pomiary wykonano urządzeniem bezdźwiękowym w posiadaniu rzeczoznawcy. Pomiar wykonany innym przyrządem może się różnić.
