Nr zlecenia: 173/09/04/2026/CarArena STANDARD

Wycena wartości

Zadanie: Ocena stanu technicznego i określenie wartości rynkowej pojazdu

Rodzaj pojazdu: Samochód ciężarowy do 3.5t	VIN: ZFA26300006P64080
Marka: FIAT	Nr rejestracyjny: WW408SJ
Model pojazdu: Doblo Cargo 1.6 M-jet MR`15 E6 2.5t	Nr Info-Ekspert: 045-04295
Wersja: Base	Rok produkcji: 2019

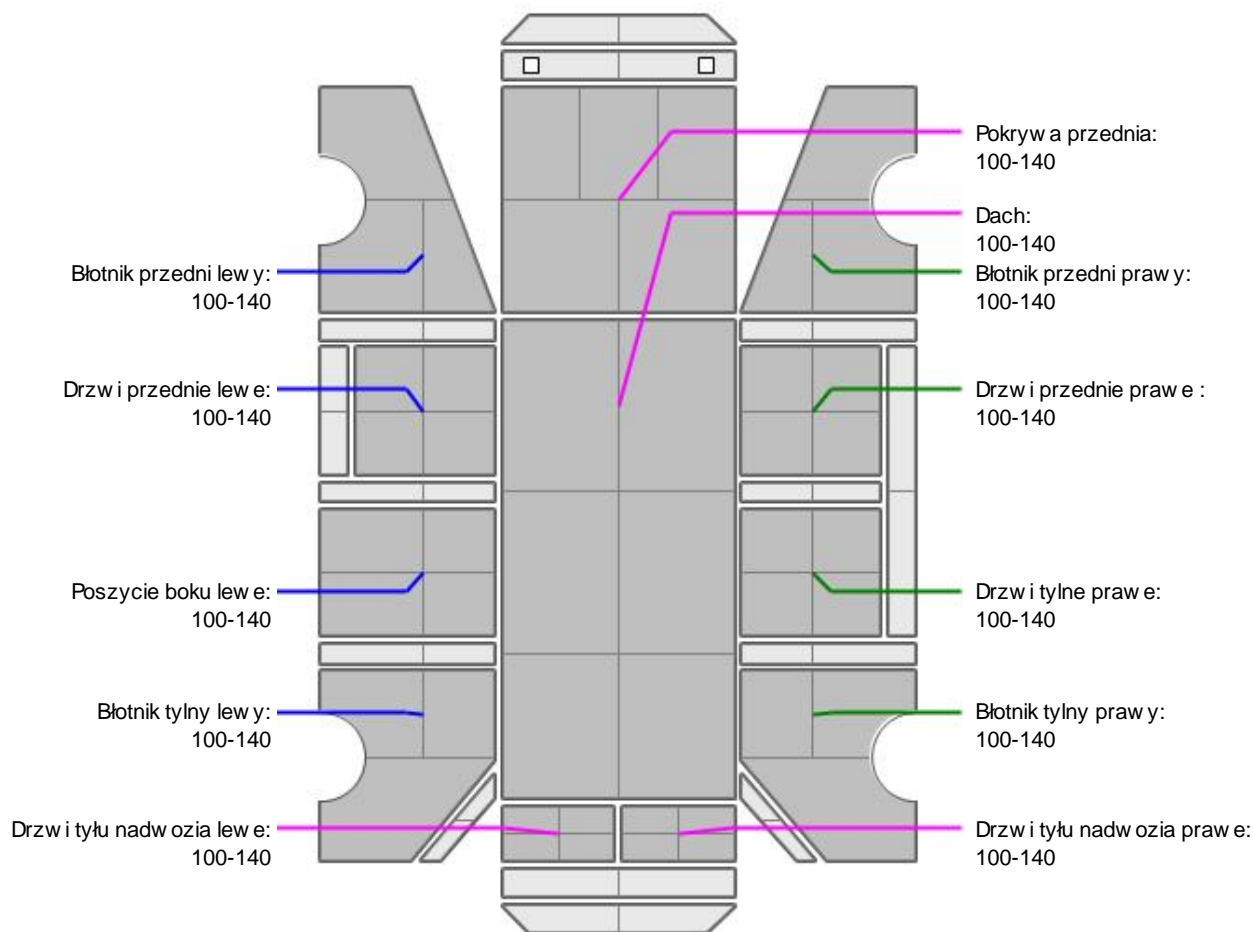
NADWOZIE – Opis powłoki lakierowej

L.p.	Nazwa elementu	L / P	Grubość powłoki [µm]	Opis
1	Pokrywa przednia		100-140	
2	Dach		100-140	
3	Błotnik przedni	L	100-140	
4	Drzwi przednie	L	100-140	
5	Poszycie boku	L	100-140	
6	Błotnik tylny	L	100-140	
7	Błotnik przedni	P	100-140	
8	Drzwi przednie	P	100-140	
9	Drzwi tylne	P	100-140	
10	Błotnik tylny	P	100-140	
11	Pokrywa (drzwi) tyłu nadwozia		130	
12	Drzwi tyłu nadwozia		100-140	
13	Drzwi tyłu nadwozia		100-140

Podane przedziały grubości powłoki lakierowej poszczególnych elementów dotyczą wyłącznie punktów pomiarowych, tj. trzech wybranych miejsc na danym elemencie nadwozia. Nie oznacza to, że w pozostałych obszarach danego elementu grubość powłoki jest jednakowa ani że nie może wykraczać poza wskazane zakresy. Pomiary wykonano urządzeniem bezdźwiękowym w posiadaniu rzeczoznawcy. Pomiar wykonany innym przyrządem może się różnić.
