## Poglądowy raport stanu technicznego

Zadanie: Ocena stanu technicznego i określenie wartości rynkowej pojazdu

| DANE IDENTYFIKACYJNE POJAZDU (*) | | Dane: [D] VII-2025 | |
|---|---|---|---|
| Rodzaj pojazdu: | Samochód ciężarowy do 3.5t | VIN: | WF0XXXTTFXAT17536 |
| Model pojazdu: | FT 350 2.4 TDCi Kat. MR`07 E4 3.5t | Nr Info-Ekspert: | 011-05674 |

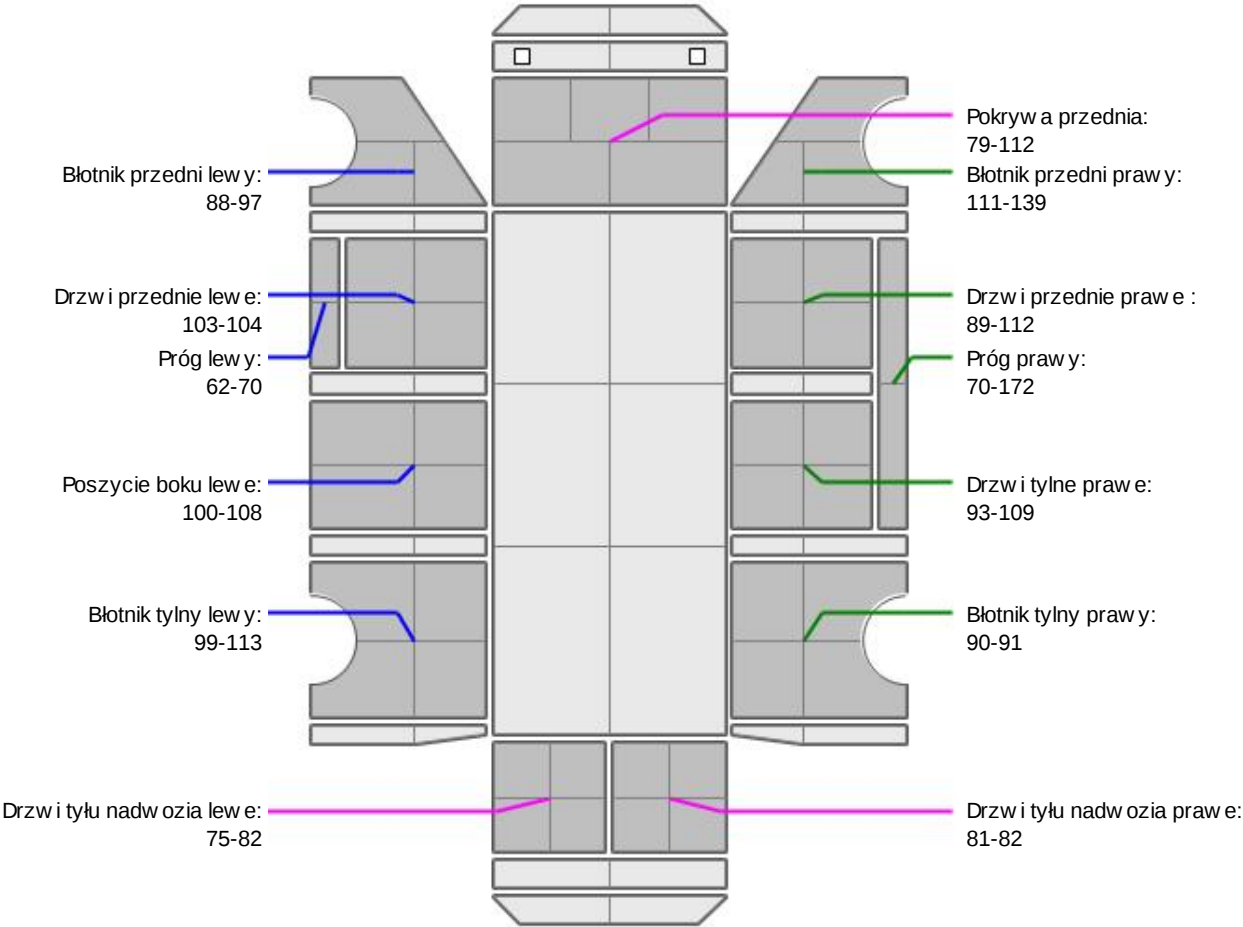
NADWOZIE – Opis powłoki lakierowej

| L.p. | Nazwa elementu | L / P | Grubość powłoki [µm] | Opis |
| 1 | Pokrywa przednia | | 79-112 | |
| 2 | Błotnik przedni | L | 88-97 | |
| 3 | Próg | L | 62-70 | |
| 4 | Drzwi przednie | L | 103-104 | |
| 5 | Poszycie boku | L | 100-108 | |
| 6 | Błotnik tylny | L | 99-113 | |
| 7 | Drzwi tyłu nadwozia | | 75-82 | |
| 8 | Błotnik przedni | P | 111-139 | |
| 9 | Próg | P | 70-172 | |
| 10 | Drzwi przednie | P | 89-112 | |
| 11 | Drzwi tylne | P | 93-109 | |
| 12 | Błotnik tylny | P | 90-91 | |
| 13 | Drzwi tyłu nadwozia | | 81-82 | |
