## WYCENA WARTOŚCI

Zadanie: Ocena stanu technicznego i określenie wartości rynkowej pojazdu

| DANE IDENTYFIKACYJNE POJAZDU | | Dane: [D] X-2025 | |
|---|---|---|---|
| Marka: | FORD | Nr rejestracyjny: | GD521CF |
| Model pojazdu: | FT 350 2.4 TDCi Kat. MR`07 E4 3.5t | Nr Info-Ekspert: | 011-05660 |

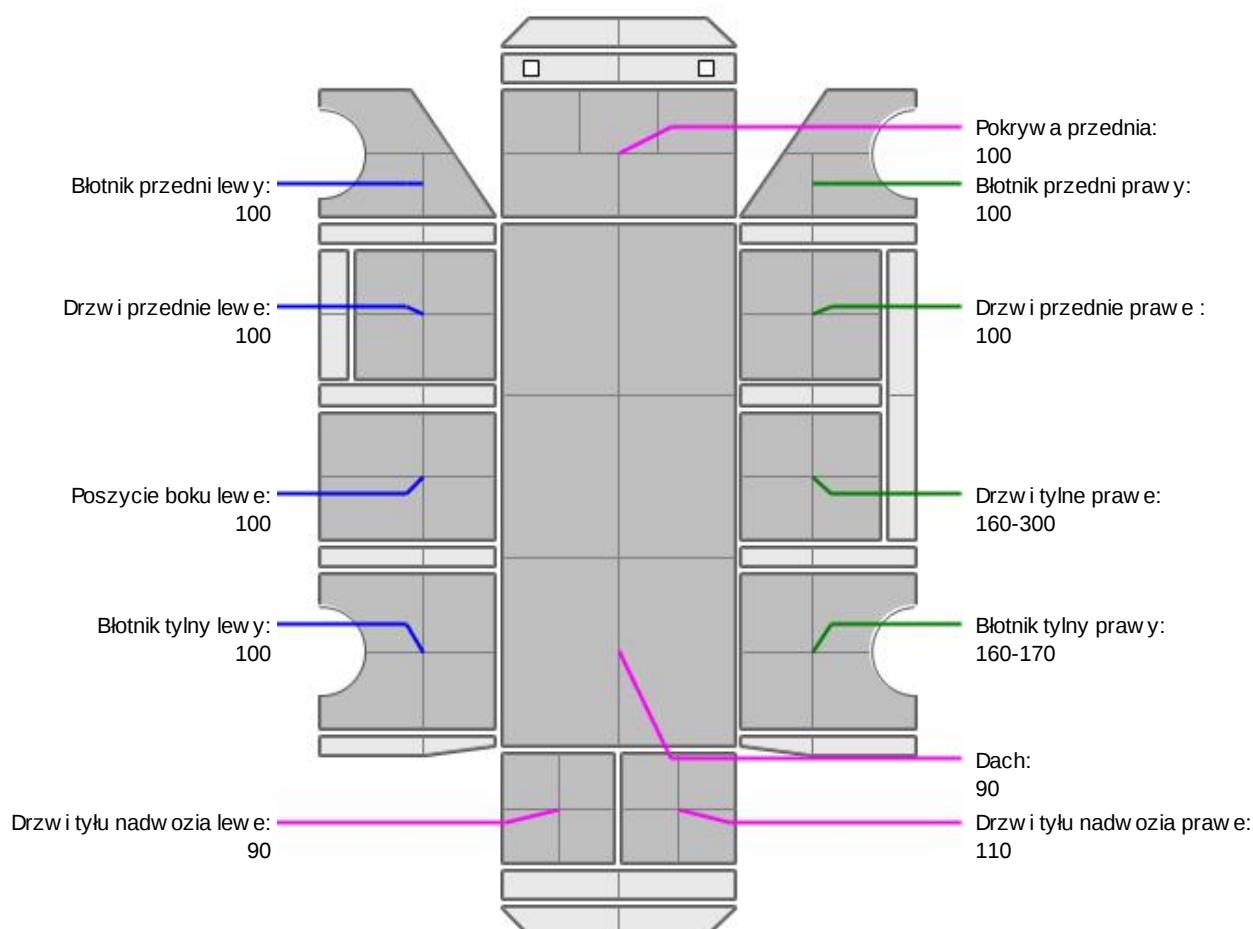
| L.p. | Nazwa elementu | L / P | Grubość powłoki [μm] | Opis |
| 10 | Drzwi tylne | P | 160-300 | |
| 11 | Błotnik tylny | P | 160-170 | |

Podane przedziały grubości powłoki lakierowej, dotyczą punktów pomiarowych. Nie mogą być traktowane jako gwarancja, że grubość powłoki lakierowej w innych punktach nie wykracza poza te przedziały. Pomiar powłoki lakierowej został wykonany urządzeniem będącym w posiadaniu rzeczoznawcy. Pomiar wykonany innym przyrządem może się różnić.
