## WYCENA WARTOŚCI

Zadanie: Ocena stanu technicznego i określenie wartości rynkowej pojazdu

| DANE IDENTYFIKACYJNE POJAZDU | | Dane: [D] X-2025 | |
|---|---|---|---|
| Marka: | FORD | Nr rejestracyjny: | GD762FH |
| Model pojazdu: | FT 350 2.2 TDCi MR`12 E5 3.5t | Nr Info-Ekspert: | 011-07144 |

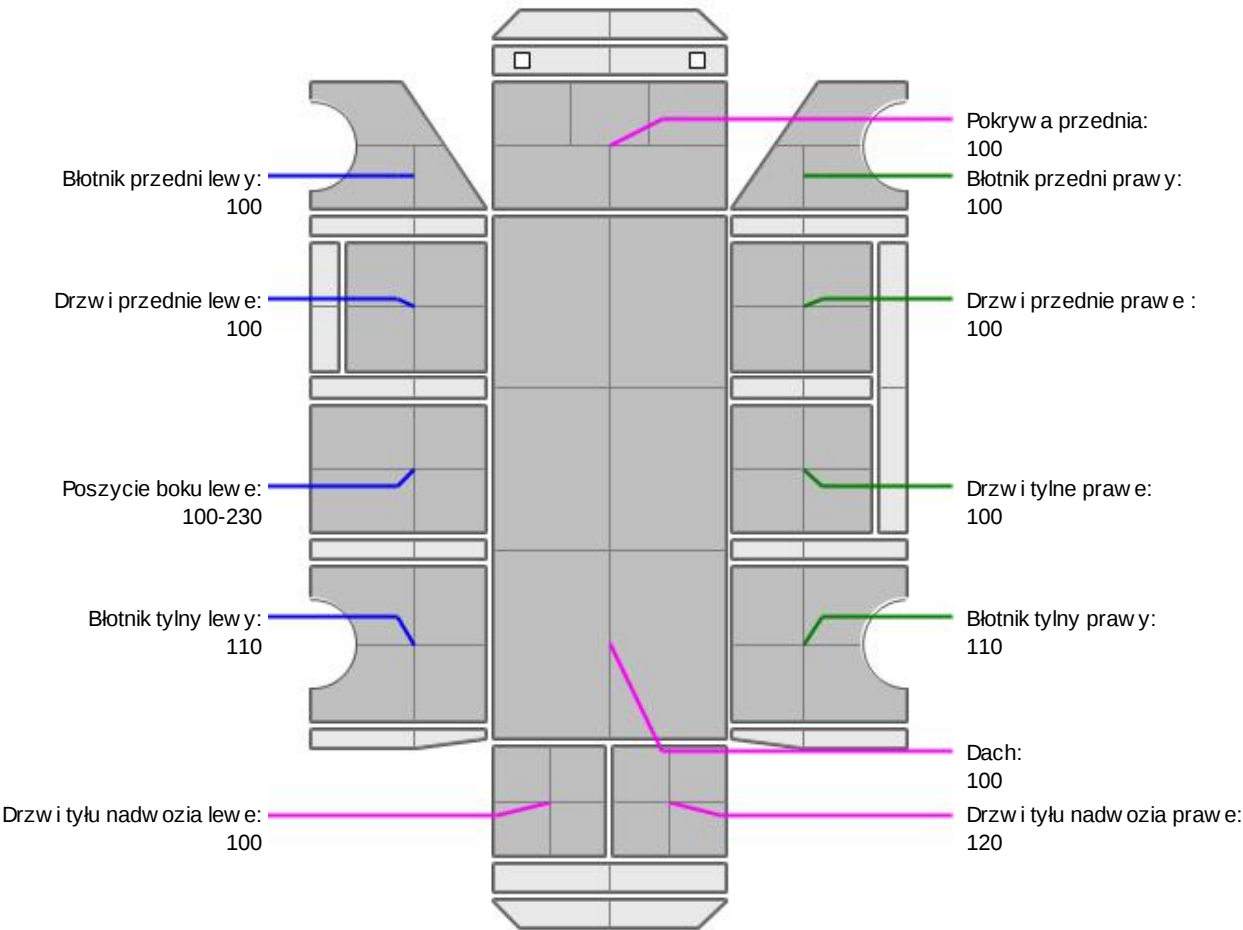
NADWOZIE – Opis powłoki lakierowej

| L.p. | Nazwa elementu | L / P | Grubość powłoki [µm] | Opis |
| 5 | Poszycie boku | L | 100-230 | |
