## Poglądowy raport stanu technicznego

Zadanie: Ocena stanu technicznego i określenie wartości rynkowej pojazdu

| DANE IDENTYFIKACYJNE POJAZDU | | Dane: [D] VII-2025 | |
|---|---|---|---|
| Marka: | FORD | Nr rejestracyjny: | KTA8941E |
| Model pojazdu: | FT 350 2.2 TDCi MR`12 E5 3.5t | Nr Info-Ekspert: | 011-07131 |

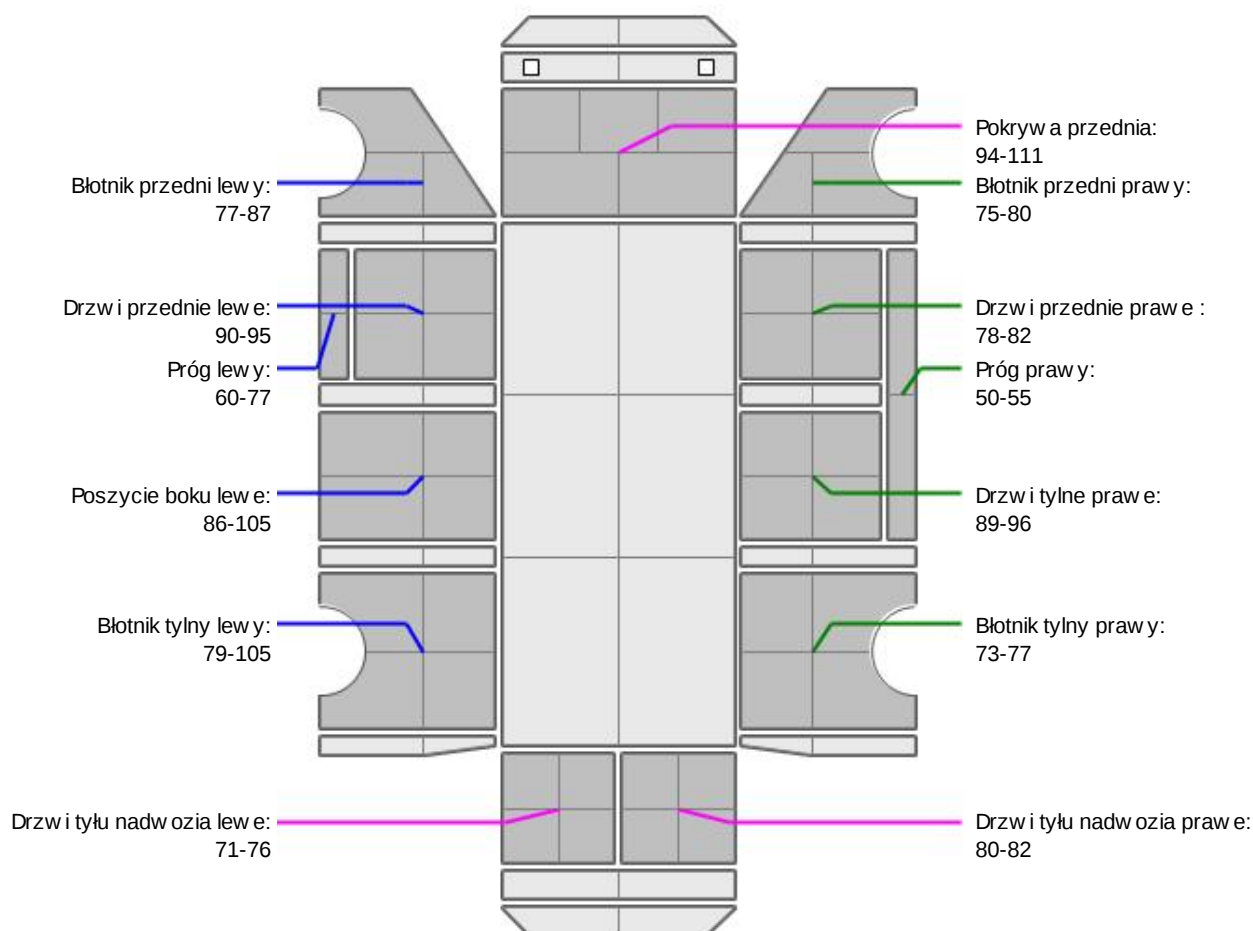
| L.p. | Nazwa elementu | L / P | Grubość powłoki [μm] | Opis |
|---|---|---|---|---|
| 1 | Pokrywa przednia | | 94-111 | |
| 2 | Błotnik przedni | L | 77-87 | |
| 3 | Próg | L | 60-77 | |
| 4 | Drzwi przednie | L | 90-95 | |
| 5 | Poszycie boku | L | 86-105 | |
| 6 | Błotnik tylny | L | 79-105 | |
| 7 | Drzwi tyłu nadwozia | | 71-76 | |
| 8 | Błotnik przedni | P | 75-80 | |
| 9 | Próg | P | 50-55 | |
| 10 | Drzwi przednie | P | 78-82 | |
| 11 | Drzwi tylne | P | 89-96 | |
| 12 | Błotnik tylny | P | 73-77 | |
| 13 | Drzwi tyłu nadwozia | | 80-82 | |
