## Poglądowy raport stanu technicznego

Zadanie: Ocena stanu technicznego i określenie wartości rynkowej pojazdu

| DANE IDENTYFIKACYJNE POJAZDU | | Dane: [D] VII-2025 | |
|---|---|---|---|
| Rodzaj pojazdu: | Samochód ciężarowy do 3.5t | VIN: | WF0XXXTTFXCC56058 |
| Marka: | FORD | Nr rejestracyjny: | KTA9375E |

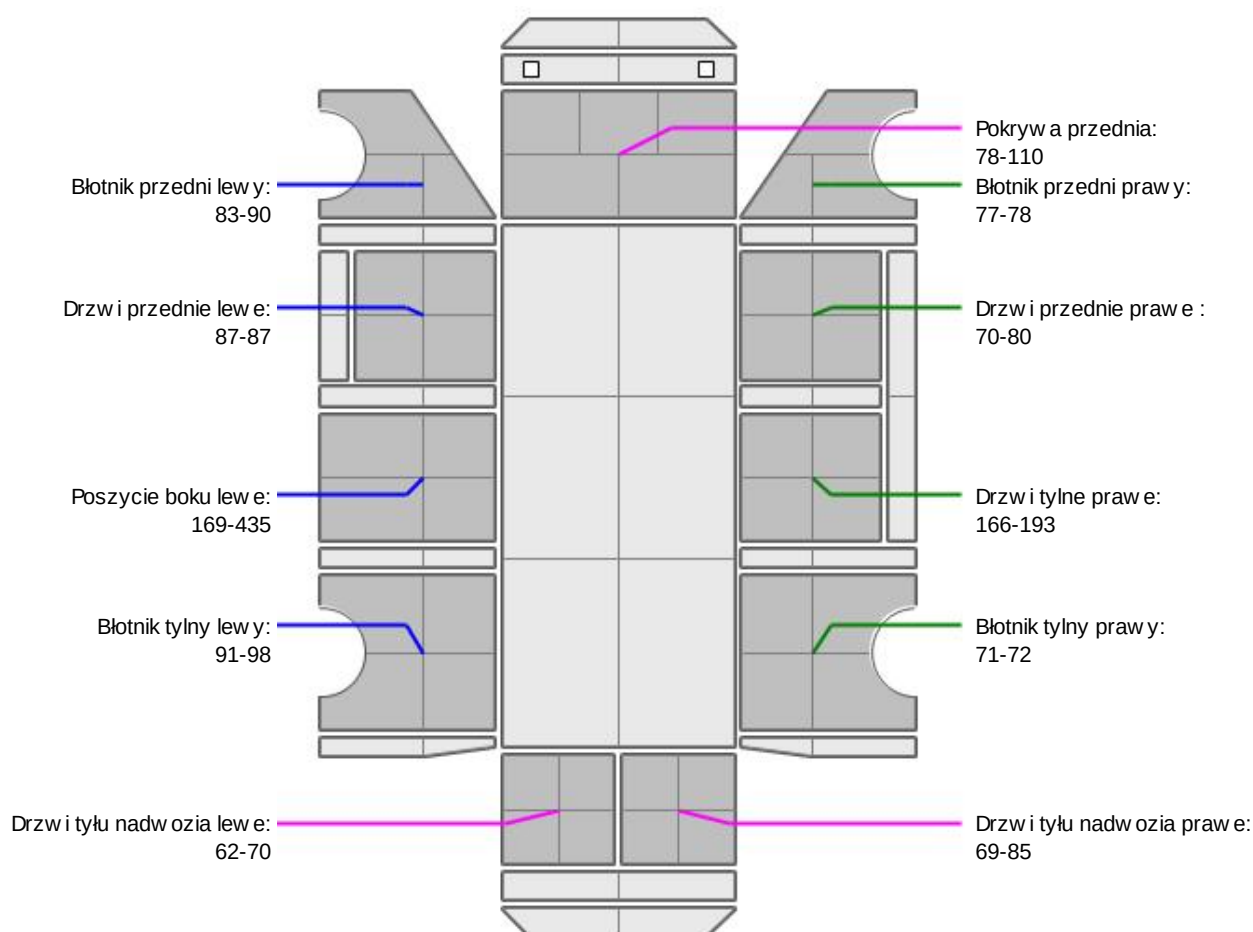
| L.p. | Nazwa elementu | L / P | Grubość powłoki [µm] | Opis |
| 1 | Pokrywa przednia | | 78-110 | |
| 2 | Łotnik przedni | L | 83-90 | |
| 3 | Drzwi przednie | L | 87-87 | |
| 4 | Poszycie boku | L | 169-435 | |
| 5 | Łotnik tylny | L | 91-98 | |
| 6 | Drzwi tyłu nadwozia | | 62-70 | |
| 7 | Łotnik przedni | P | 77-78 | |
| 8 | Drzwi przednie | P | 70-80 | |
| 9 | Drzwi tylne | P | 166-193 | |
| 10 | Łotnik tylny | P | 71-72 | |
| 11 | Drzwi tyłu nadwozia | | 69-85 | |

Podane przedziały grubości powłoki lakierowej, dotyczą punktów pomiarowych. Nie mogą być traktowane jako gwarancja, że grubość powłoki lakierowej w innych punktach nie wykracza poza te przedziały. Pomiar powłoki lakierowej został wykonany urządzeniem będącym w posiadaniu rzeczoznawcy. Pomiar wykonany innym przyrządem może się różnić.
