Nr zlecenia: 24/13/10/2025/GAZ SYSTEM

## WYCENA WARTOŚCI

Zadanie: Ocena stanu technicznego i określenie wartości rynkowej pojazdu

| DANE IDENTYFIKACYJNE POJAZDU | | Dane: [O] X-2025 | |
|---|---|---|---|
| Model pojazdu: | Doblo 1.6 16V JTDM-jet DPF MR`10 E5 | Nr Info-Ekspert: | 045-02756 |

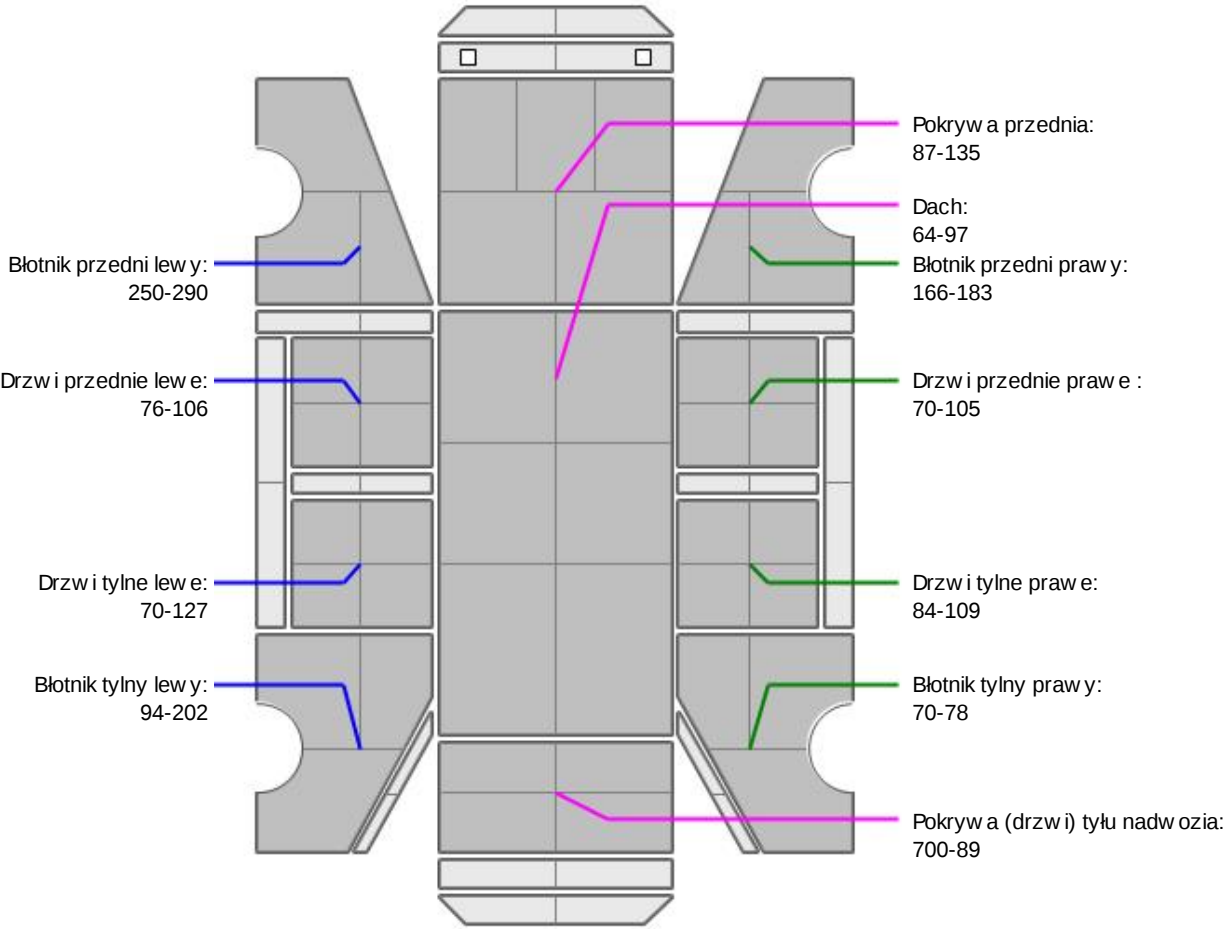
**NADWOZIE – Opis powłoki lakierowej**

| L.p. | Nazwa elementu | L / P | Grubość powłoki [μm] | Opis |
| 1 | Pokrywa przednia | | 87-135 | |
| 2 | Dach | | 64-97 | |
| 3 | Błotnik przedni | L | 250-290 | |
| 4 | Drzwi przednie | L | 76-106 | |
| 5 | Drzwi tylne | L | 70-127 | |
| 6 | Błotnik tylny | L | 94-202 | |
| 7 | Błotnik przedni | P | 166-183 | |
| 8 | Drzwi przednie | P | 70-105 | |
| 9 | Drzwi tylne | P | 84-109 | |
| 10 | Błotnik tylny | P | 70-78 | |
| 11 | Pokrywa (drzwi) tyłu nadwozia | | 700-89 | |

Podane przedziały grubości powłoki lakierowej, dotyczą punktów pomiarowych. Nie mogą być traktowane jako gwarancja, że grubość powłoki lakierowej w innych punktach nie wykracza poza te przedziały. Pomiar powłoki lakierowej został wykonany urządzeniem będącym w posiadaniu rzeczoznawcy. Pomiar wykonany innym przyrządem może się różnić.
