## WYCENA WARTOŚCI

Zadanie: Ocena stanu technicznego i określenie wartości rynkowej pojazdu

| DANE IDENTYFIKACYJNE POJAZDU | | Dane: [O] X-2025 | |
|---|---|---|---|
| Rodzaj pojazdu: | <b>Samochód osobowy</b> | VIN: | <b>VF37J9HL0EJ596462</b> |
| Marka: | <b>PEUGEOT</b> | Nr rejestracyjny: | <b>PO2C519</b> |

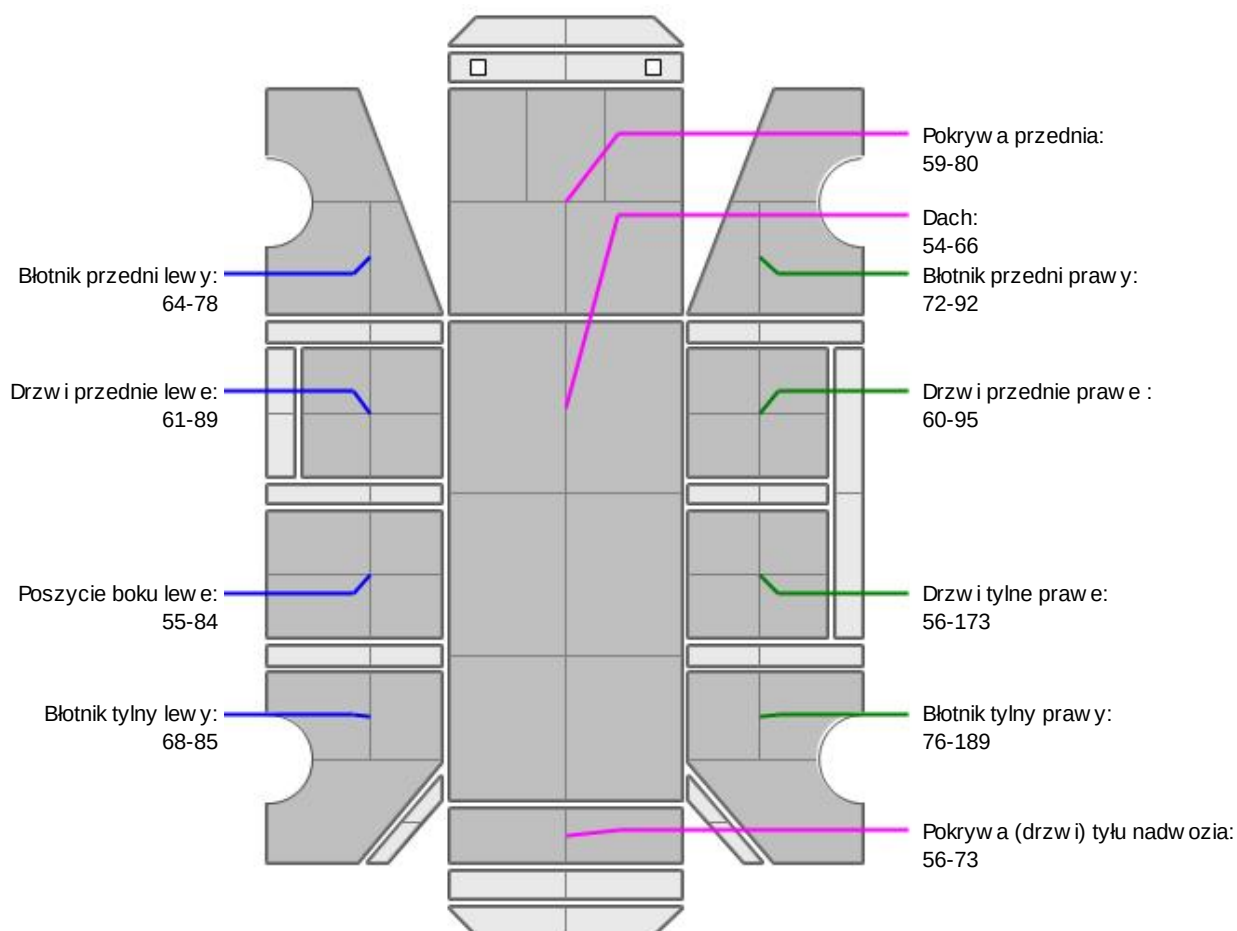
| L.p. | Nazwa elementu | L / P | Grubość powłoki [μm] | Opis |
| 1 | Pokrywa przednia | | 59-80 | |
| 2 | Dach | | 54-66 | |
| 3 | Błotnik przedni | L | 64-78 | |
| 4 | Drzwi przednie | L | 61-89 | |
| 5 | Poszycie boku | L | 55-84 | |
| 6 | Błotnik tylny | L | 68-85 | |
| 7 | Błotnik przedni | P | 72-92 | |
| 8 | Drzwi przednie | P | 60-95 | |
| 9 | Drzwi tylne | P | 56-173 | |

| 10 | Błotnik tylny | P | 76-189 | |
| 11 | Pokrywa (drzwi) tyłu nadwozia | | 56-73 | |

Podane przedziały grubości powłoki lakierowej, dotyczą punktów pomiarowych. Nie mogą być traktowane jako gwarancja, że grubość powłoki lakierowej w innych punktach nie wykracza poza te przedziały. Pomiar powłoki lakierowej został wykonany urządzeniem będącym w posiadaniu rzeczoznawcy. Pomiar wykonany innym przyrządem może się różnić.
