## WYCENA WARTOŚCI

Zadanie: Ocena stanu technicznego i określenie wartości rynkowej pojazdu

| DANE IDENTYFIKACYJNE POJAZDU | | Dane: [D] X-2025 | |
|---|---|---|---|
| Marka: | NISSAN | Nr rejestracyjny: | PO709XV |
| Model pojazdu: | Navara MR`05 E5 3.0t | Nr Info-Ekspert: | 025-02320 |

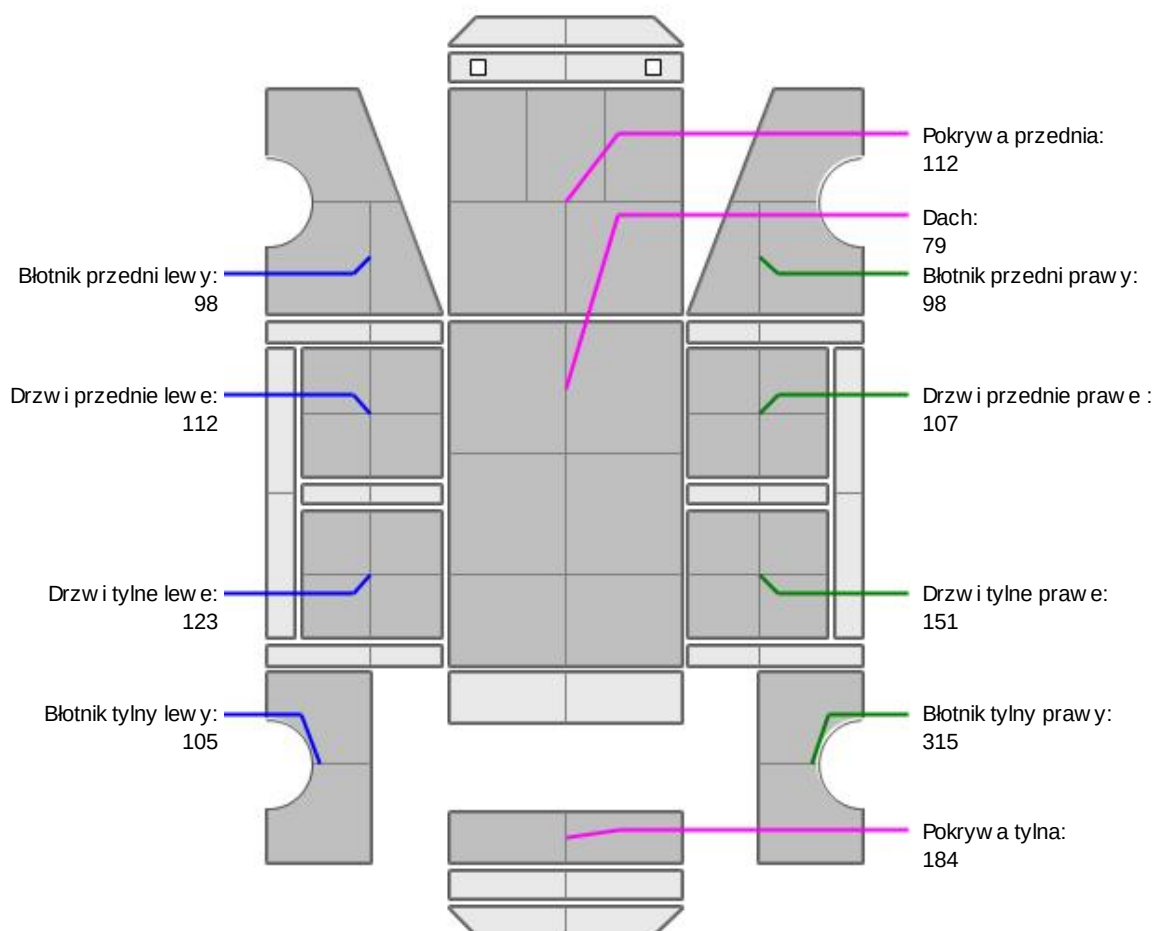
### NADWOZIE – Opis powłoki lakierowej

| L.p. | Nazwa elementu | L / P | Grubość powłoki [μm] | Opis |
|---|---|---|---|---|
| 1 | Pokrywa przednia | | 112 | |
| 2 | Dach | | 79 | |
| 3 | Błotnik przedni | L | 98 | |
| 4 | Drzwi przednie | L | 112 | |
| 5 | Drzwi tylne | L | 123 | |
| 6 | Błotnik tylny | L | 105 | |
| 7 | Błotnik przedni | P | 98 | |
| 8 | Drzwi przednie | P | 107 | |
| 9 | Drzwi tylne | P | 151 | |
| 10 | Błotnik tylny | P | 315 | |
| 11 | Pokrywa tylna | | 184 | |

Podane przedziały grubości powłoki lakierowej, dotyczą punktów pomiarowych. Nie mogą być traktowane jako gwarancja, że grubość powłoki lakierowej w innych punktach nie wykracza poza te przedziały. Pomiar powłoki lakierowej został wykonany urządzeniem będącym w posiadaniu rzeczoznawcy. Pomiar wykonany innym przyrządem może się różnić.
