## WYCENA WARTOŚCI

Zadanie: Ocena stanu technicznego i określenie wartości rynkowej pojazdu

| DANE IDENTYFIKACYJNE POJAZDU | | Dane: [O] X-2025 | |
|---|---|---|---|
| Rodzaj pojazdu: | <b>Samochód ciężarowy (na bazie osobowego)</b> | VIN: | <b>Z F A 2 6 3 0 0 0 9 1 9 4 3 4 4</b> |
| Model pojazdu: | <b>Doblo 1.6 16V JTDM-jet DPF MR`10 E5</b> | Nr Info-Ekspert: | <b>045-02756</b> |

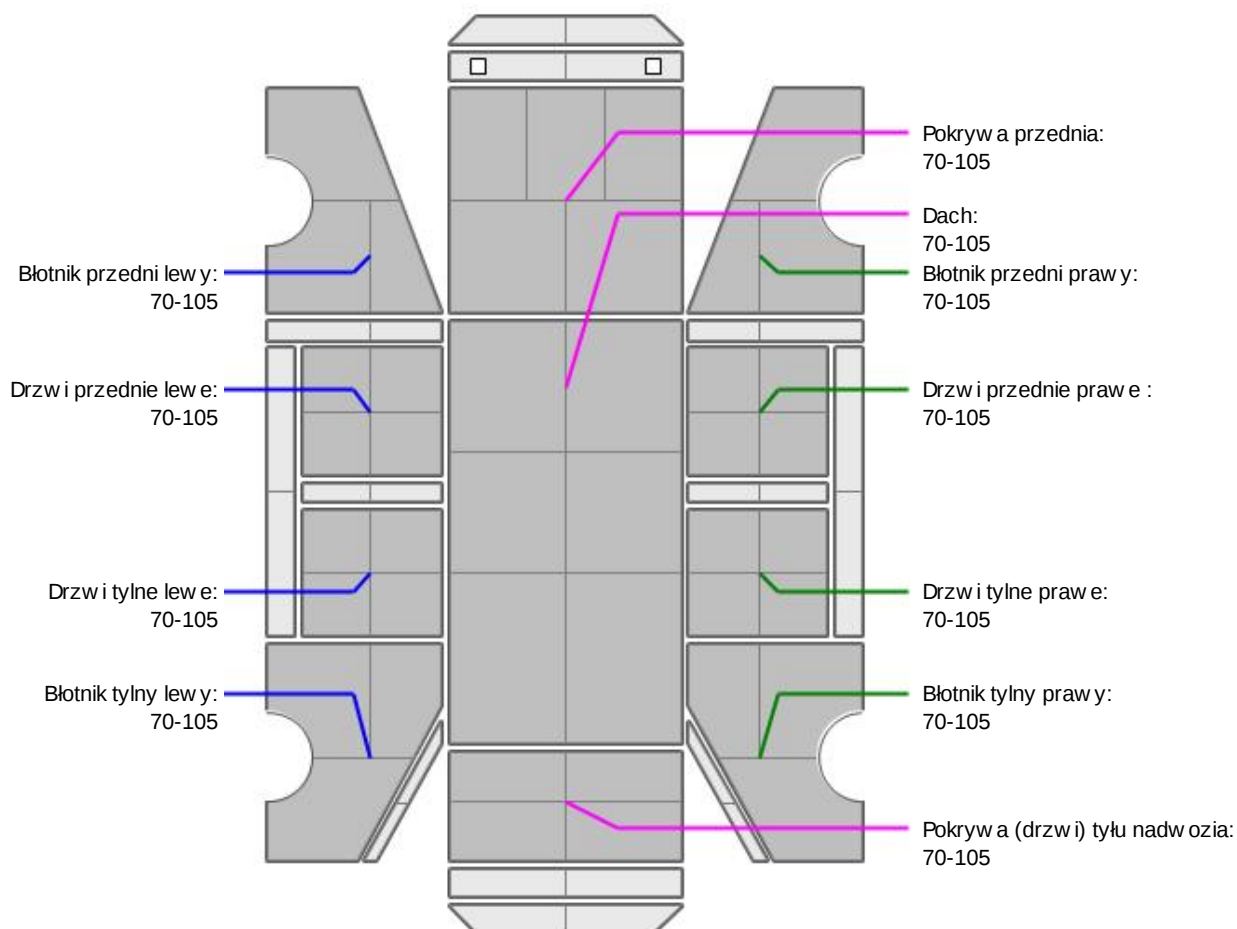
## NADWOZIE – Opis powłoki lakierowej

| L.p. | Nazwa elementu | L / P | Grubość powłoki [μm] | Opis |
| 1 | Pokrywa przednia | | 70-105 | |

| 2 | Dach | | 70-105 | |
| 3 | Błotnik przedni | L | 70-105 | |
| 4 | Drzwi przednie | L | 70-105 | |
| 5 | Drzwi tylne | L | 70-105 | |
| 6 | Błotnik tylny | L | 70-105 | |
| 7 | Błotnik przedni | P | 70-105 | |
| 8 | Drzwi przednie | P | 70-105 | |
| 9 | Drzwi tylne | P | 70-105 | |
| 10 | Błotnik tylny | P | 70-105 | |
| 11 | Pokrywa (drzwi) tyłu nadwozia | | 70-105 | |

Podane przedziały grubości powłoki lakierowej, dotyczą punktów pomiarowych. Nie mogą być traktowane jako gwarancja, że grubość powłoki lakierowej w innych punktach nie wykracza poza te przedziały. Pomiar powłoki lakierowej został wykonany urządzeniem będącym w posiadaniu rzeczoznawcy. Pomiar wykonany innym przyrządem może się różnić.
