## Wycena wartości

Zadanie: Ocena stanu technicznego i określenie wartości rynkowej pojazdu

| DANE IDENTYFIKACYJNE POJAZDU | | Dane: [D] XI-2025 | |
|---|---|---|---|
| Marka: | OPEL | Nr rejestracyjny: | PO845UP |
| Model pojazdu: | Combo 1.6 CDTI MR`12 E5 2.2t | Nr Info-Ekspert: | 028-04334 |

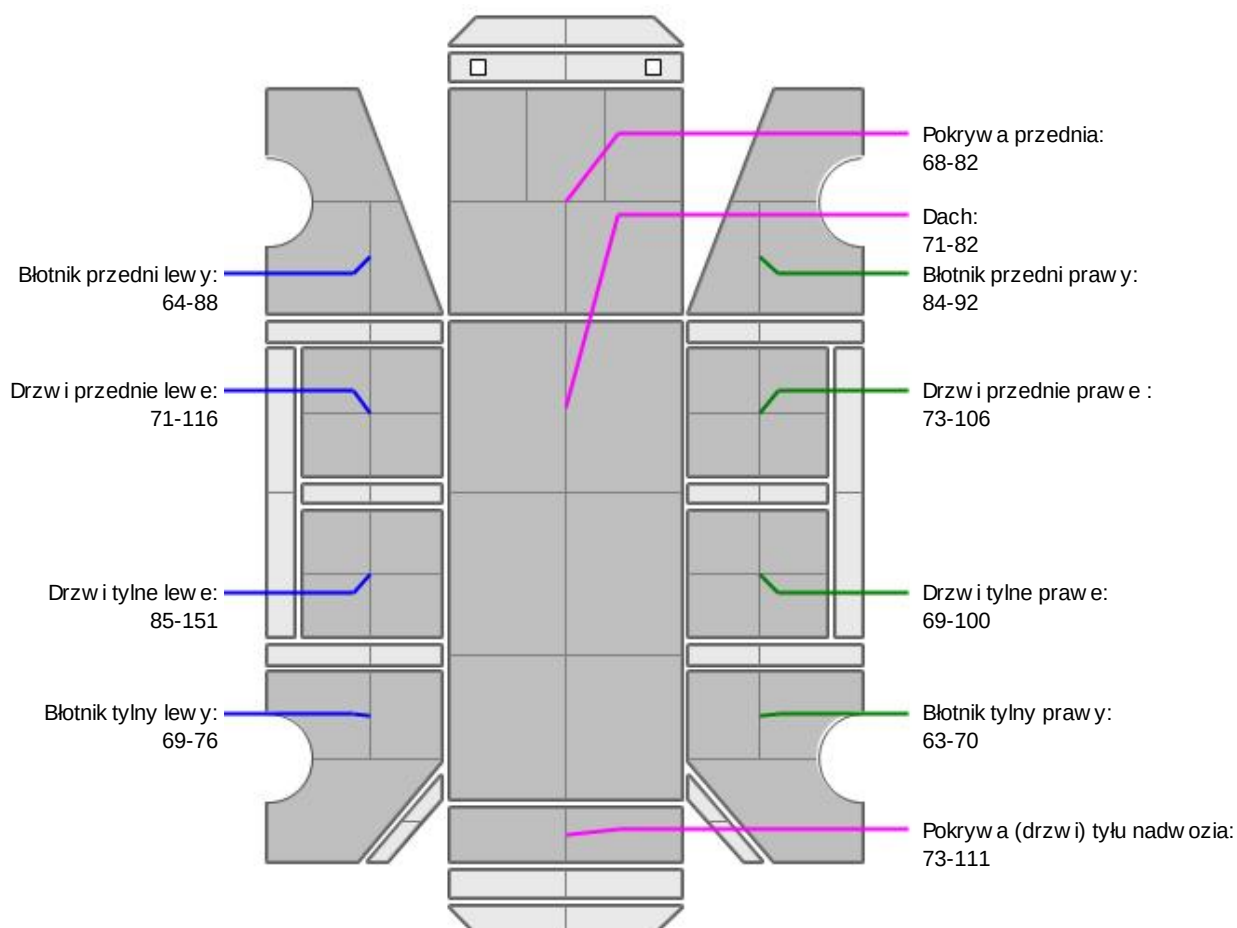
| L.p. | Nazwa elementu | L / P | Grubość powłoki [µm] | Opis |
| 1 | Pokrywa przednia | | 68-82 | |
| 2 | Dach | | 71-82 | |
| 3 | Błotnik przedni | L | 64-88 | |

| 4 | Drzwi przednie | L | 71-116 | |
| 5 | Drzwi tylne | L | 85-151 | |
| 6 | Błotnik tylny | L | 69-76 | |
| 7 | Błotnik przedni | P | 84-92 | |
| 8 | Drzwi przednie | P | 73-106 | |
| 9 | Drzwi tylne | P | 69-100 | |
| 10 | Błotnik tylny | P | 63-70 | |
| 11 | Pokrywa (drzwi) tyłu nadwozia | | 73-111 | |
