## WYCENA WARTOŚCI

Zadanie: Ocena stanu technicznego i określenie wartości rynkowej pojazdu

| DANE IDENTYFIKACYJNE POJAZDU | | Dane: [D] X-2025 | |
|---|---|---|---|
| Marka: | FORD | Nr rejestracyjny: | SRB6R09 |
| Model pojazdu: | FT 350 2.2 TDCi MR`12 E5 3.5t | Nr Info-Ekspert: | 011-07143 |

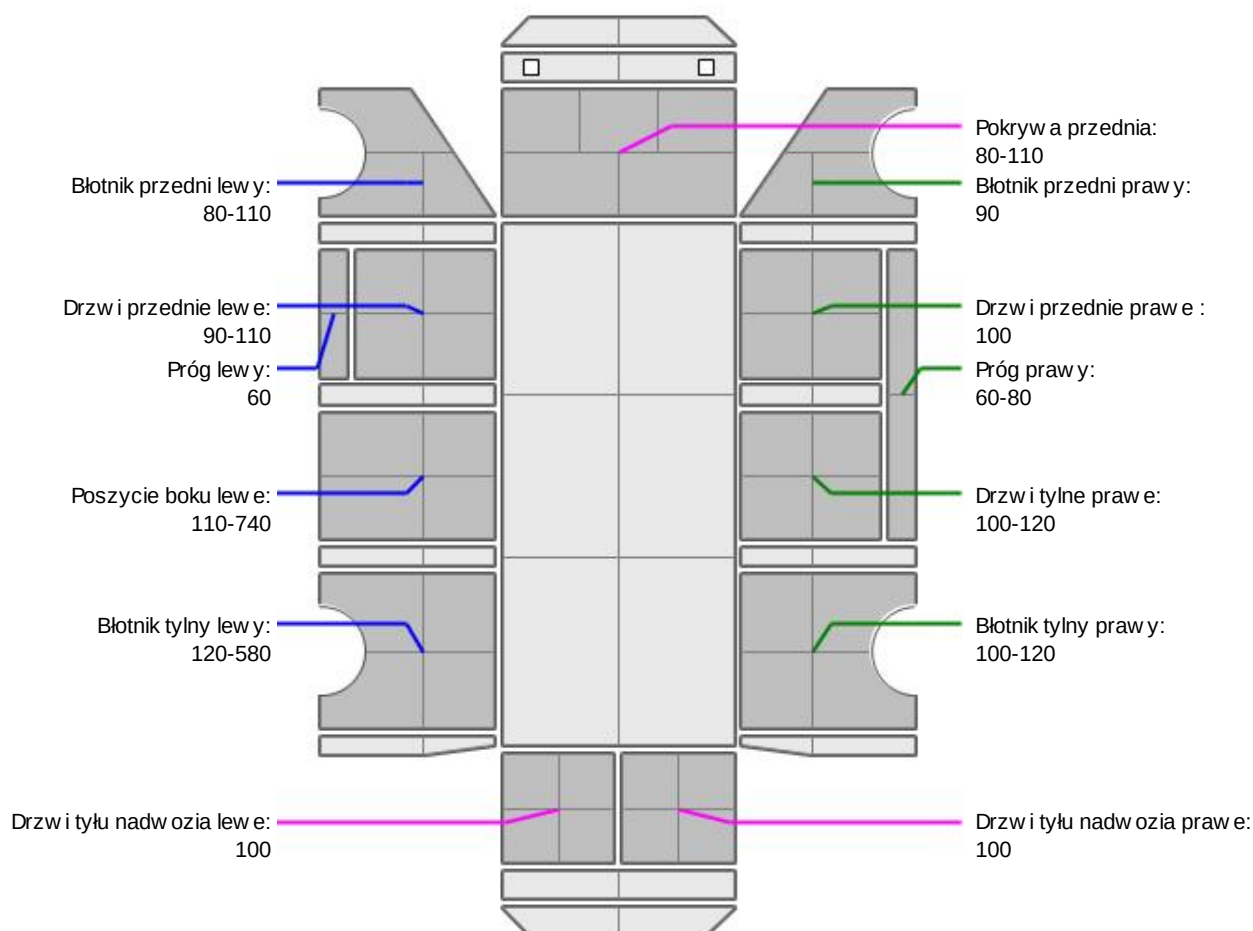
| L.p. | Nazwa elementu | L / P | Grubość powłoki [µm] | Opis |
| 5 | Poszycie boku | L | 110-740 | |
| 6 | Błotnik tylny | L | 120-580 | |

Podane przedziały grubości powłoki lakierowej, dotyczą punktów pomiarowych. Nie mogą być traktowane jako gwarancja, że grubość powłoki lakierowej w innych punktach nie wykracza poza te przedziały. Pomiar powłoki lakierowej został wykonany urządzeniem będącym w posiadaniu rzeczoznawcy. Pomiar wykonany innym przyrządem może się różnić.
