## WYCENA WARTOŚCI

Zadanie: Ocena stanu technicznego i określenie wartości rynkowej pojazdu

| DANE IDENTYFIKACYJNE POJAZDU | | Dane: [D] X-2025 | |
|---|---|---|---|
| Marka: | VOLKSWAGEN | Nr rejestracyjny: | WL5713E |
| Model pojazdu: | Caddy GP 2.0 TDI MR`11 E5 2.3t | Nr Info-Ekspert: | 040-05725 |

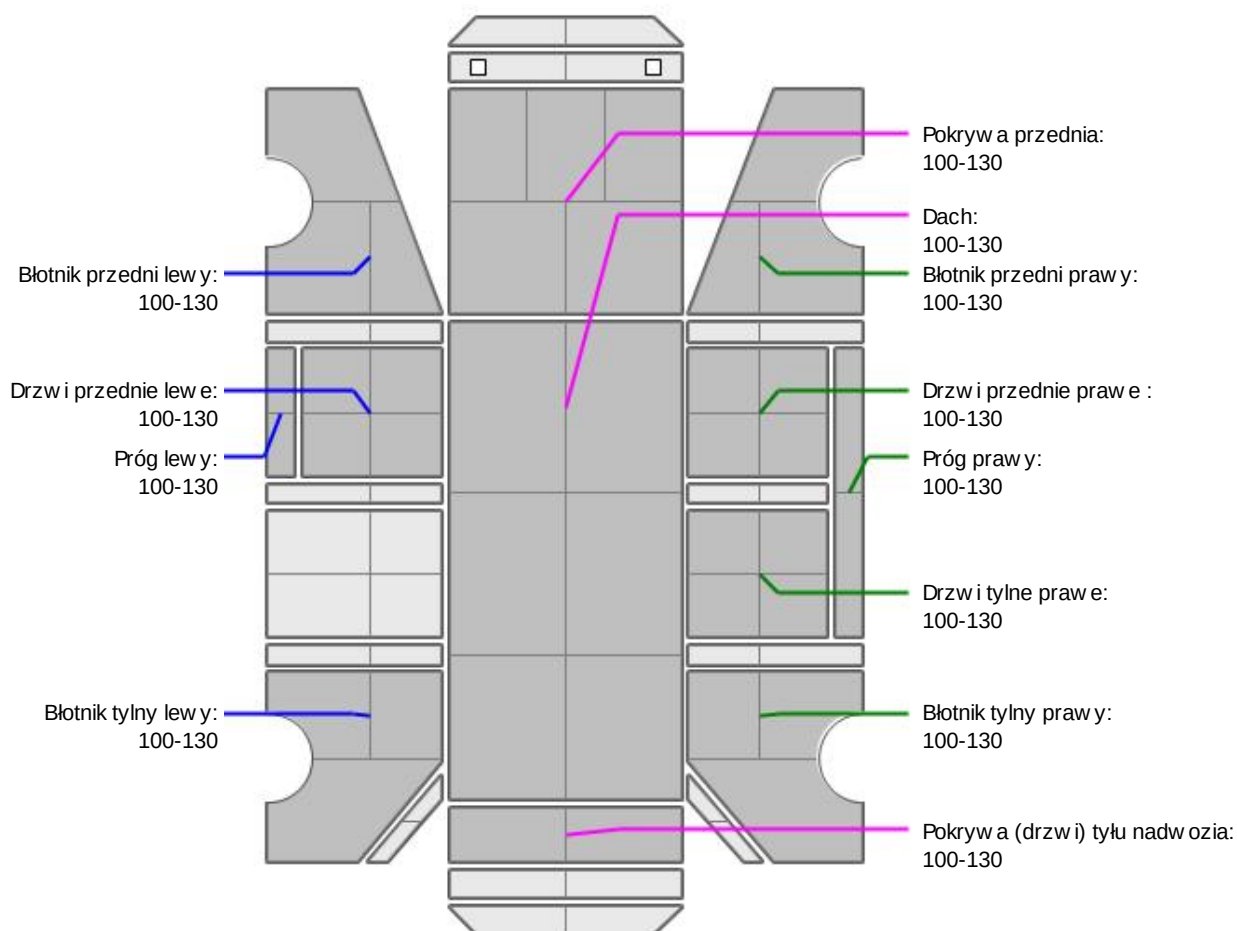
| L.p. | Nazwa elementu | L / P | Grubość powłoki [µm] | Opis |

Podane przedziały grubości powłoki lakierowej, dotyczą punktów pomiarowych. Nie mogą być traktowane jako gwarancja, że grubość powłoki lakierowej w innych punktach nie wykracza poza te przedziały. Pomiar powłoki lakierowej został wykonany urządzeniem będącym w posiadaniu rzeczoznawcy. Pomiar wykonany innym przyrządem może się różnić.
