## WYCENA WARTOŚCI

Zadanie: Ocena stanu technicznego i określenie wartości rynkowej pojazdu

| DANE IDENTYFIKACYJNE POJAZDU | | Dane: [D] X-2025 | |
|---|---|---|---|
| Marka: | VOLKSWAGEN | Nr rejestracyjny: | WL5716E |
| Model pojazdu: | Caddy GP 2.0 TDI MR`11 E5 2.3t | Nr Info-Ekspert: | 040-05725 |

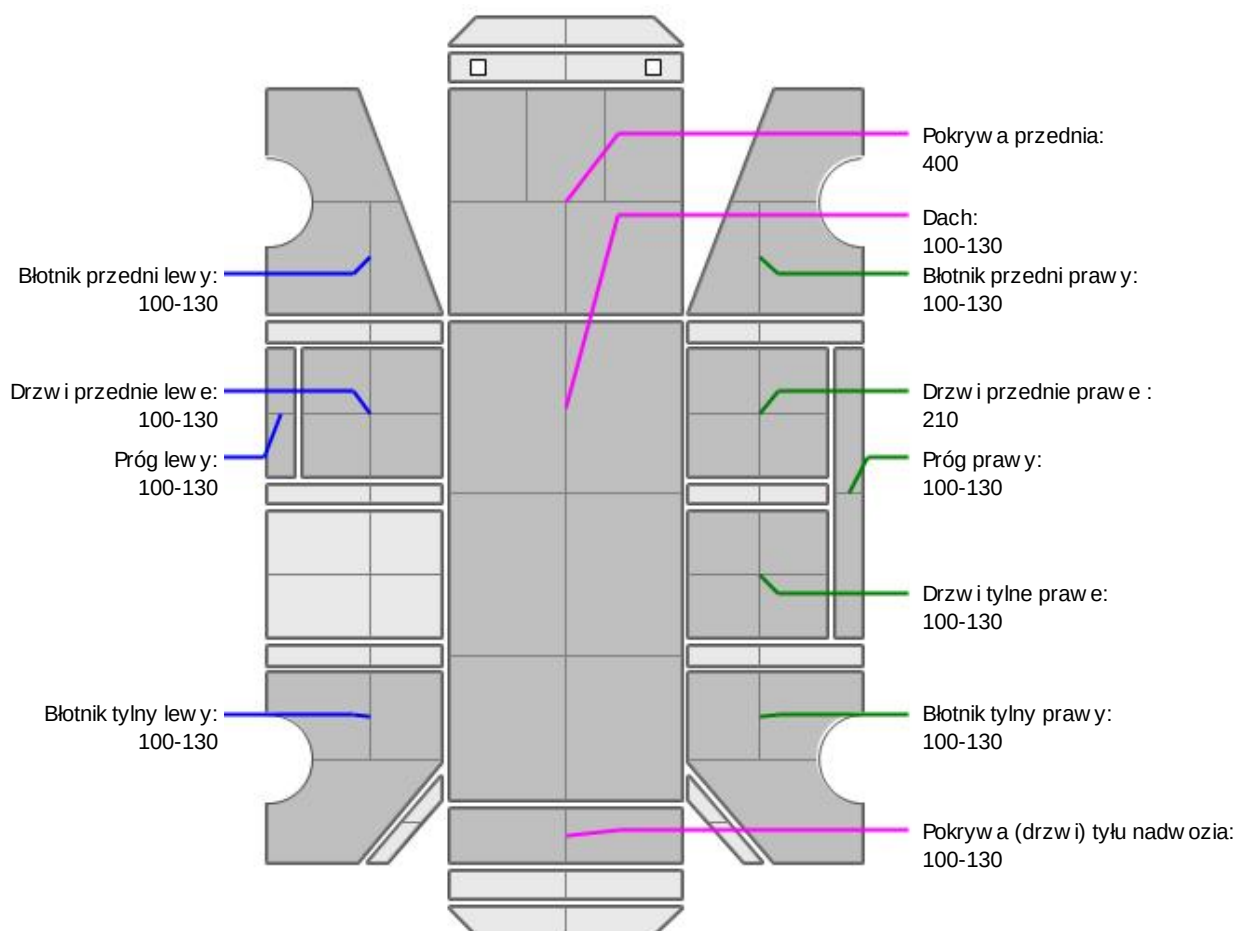
| L.p. | Nazwa elementu | L / P | Grubość powłoki [μm] | Opis |
| 1 | Pokrywa przednia | | 400 | |
| 2 | Dach | | 100-130 | |
| 10 | Drzwi przednie | P | 210 | |

Podane przedziały grubości powłoki lakierowej, dotyczą punktów pomiarowych. Nie mogą być traktowane jako gwarancja, że grubość powłoki lakierowej w innych punktach nie wykracza poza te przedziały. Pomiar powłoki lakierowej został wykonany urządzeniem będącym w posiadaniu rzeczoznawcy. Pomiar wykonany innym przyrządem może się różnić.
