Nr zlecenia: 49/25/09/2025/GAZ SYSTEM

## WYCENA WARTOŚCI

Zadanie: Ocena stanu technicznego i określenie wartości rynkowej pojazdu

| DANE IDENTYFIKACYJNE POJAZDU | | Dane: [D] X-2025 | |
|---|---|---|---|
| Model pojazdu: | FT 350 2.2 TDCi MR`14 E5 3.5t | Nr Info-Ekspert: | 011-08498 |

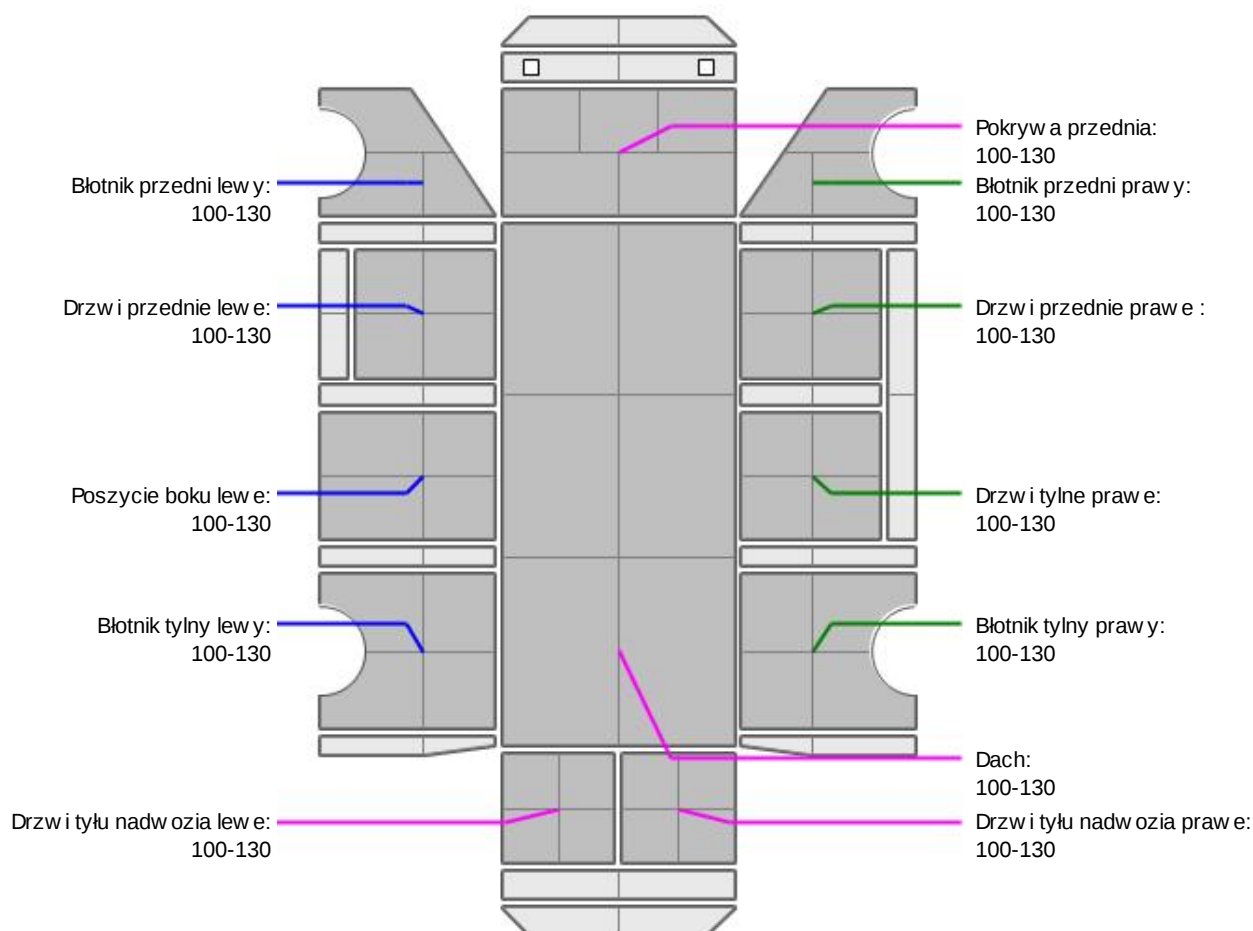
## NADWOZIE – Opis powłoki lakierowej

| L.p. | Nazwa elementu | L / P | Grubość powłoki [μm] | Opis |
| 1 | Pokrywa przednia | | 100-130 | |
| 2 | Dach | | 100-130 | |
| 3 | Błotnik przedni | L | 100-130 | |
| 4 | Drzwi przednie | L | 100-130 | |
| 5 | Drzwi tylne | L | 120-150 | |
| 6 | Błotnik tylny | L | 100-130 | |
| 7 | Błotnik przedni | P | 100-130 | |
| 8 | Drzwi przednie | P | 100-130 | |
| 9 | Drzwi tylne | P | 100-130 | |
| 10 | Błotnik tylny | P | 100-130 | |
| 11 | Pokrywa (drzwi) tyłu nadwozia | | 110-140 | |
| 12 | Poszycie boku | L | 100-130 | |
| 13 | Drzwi tyłu nadwozia | | 100-130 | |
| 14 | Drzwi tyłu nadwozia | | 100-130 | |

Podane przedziały grubości powłoki lakierowej, dotyczą punktów pomiarowych. Nie mogą być traktowane jako gwarancja, że grubość powłoki lakierowej w innych punktach nie wykracza poza te przedziały. Pomiar powłoki lakierowej został wykonany urządzeniem będącym w posiadaniu rzeczoznawcy. Pomiar wykonany innym przyrządem może się różnić.
