Nr zlecenia: 05/29/08/2025/GAZ SYSTEM

## Wycena wartości

Zadanie: Ocena stanu technicznego i określenie wartości rynkowej pojazdu

| DANE IDENTYFIKACYJNE POJAZDU | | Dane: [O] IX-2025 | |
|---|---|---|---|
| Model pojazdu: | <b>Partner III Tepee HDI MR`15 E6</b> | Nr Info-Ekspert: | <b>029-03209</b> |

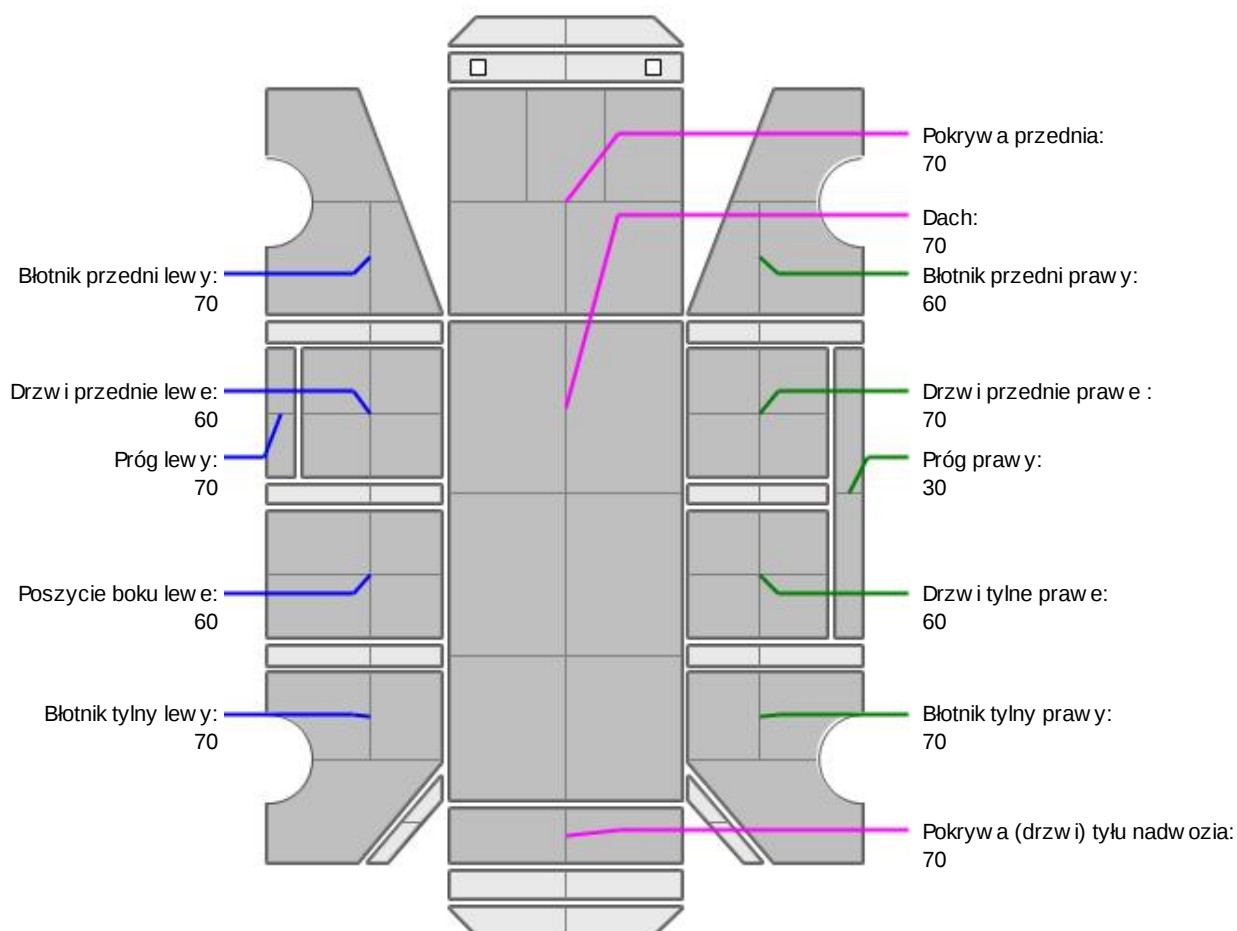
**NADWOZIE – Opis powłoki lakierowej**

| L.p. | Nazwa elementu | L / P | Grubość powłoki [μm] | Opis |
| 1 | Pokrywa przednia | | 70 | |
| 2 | Dach | | 70 | |
| 3 | Błotnik przedni | L | 70 | |
| 4 | Próg | L | 70 | |
| 5 | Drzwi przednie | L | 60 | |
| 6 | Poszycie boku | L | 60 | |
| 7 | Błotnik tylny | L | 70 | |
| 8 | Błotnik przedni | P | 60 | |
| 9 | Próg | P | 30 | |
| 10 | Drzwi przednie | P | 70 | |
| 11 | Drzwi tylne | P | 60 | |
| 12 | Błotnik tylny | P | 70 | |
| 13 | Pokrywa (drzwi) tyłu nadwozia | | 70 | |

Podane przedziały grubości powłoki lakierowej, dotyczą punktów pomiarowych. Nie mogą być traktowane jako gwarancja, że grubość powłoki lakierowej w innych punktach nie wykracza poza te przedziały. Pomiar powłoki lakierowej został wykonany urządzeniem będącym w posiadaniu rzeczoznawcy. Pomiar wykonany innym przyrządem może się różnić.
