Nr zlecenia: 35/13/10/2025/GAZ SYSTEM

## Wycena wartości

Zadanie: Ocena stanu technicznego i określenie wartości rynkowej pojazdu

| DANE IDENTYFIKACYJNE POJAZDU | | Dane: [T] X-2025 | |
|---|---|---|---|
| Model pojazdu: | <b>Qashqai 2.0 MR`10 E5</b> | Nr Info-Ekspert: | <b>025-01917</b> |

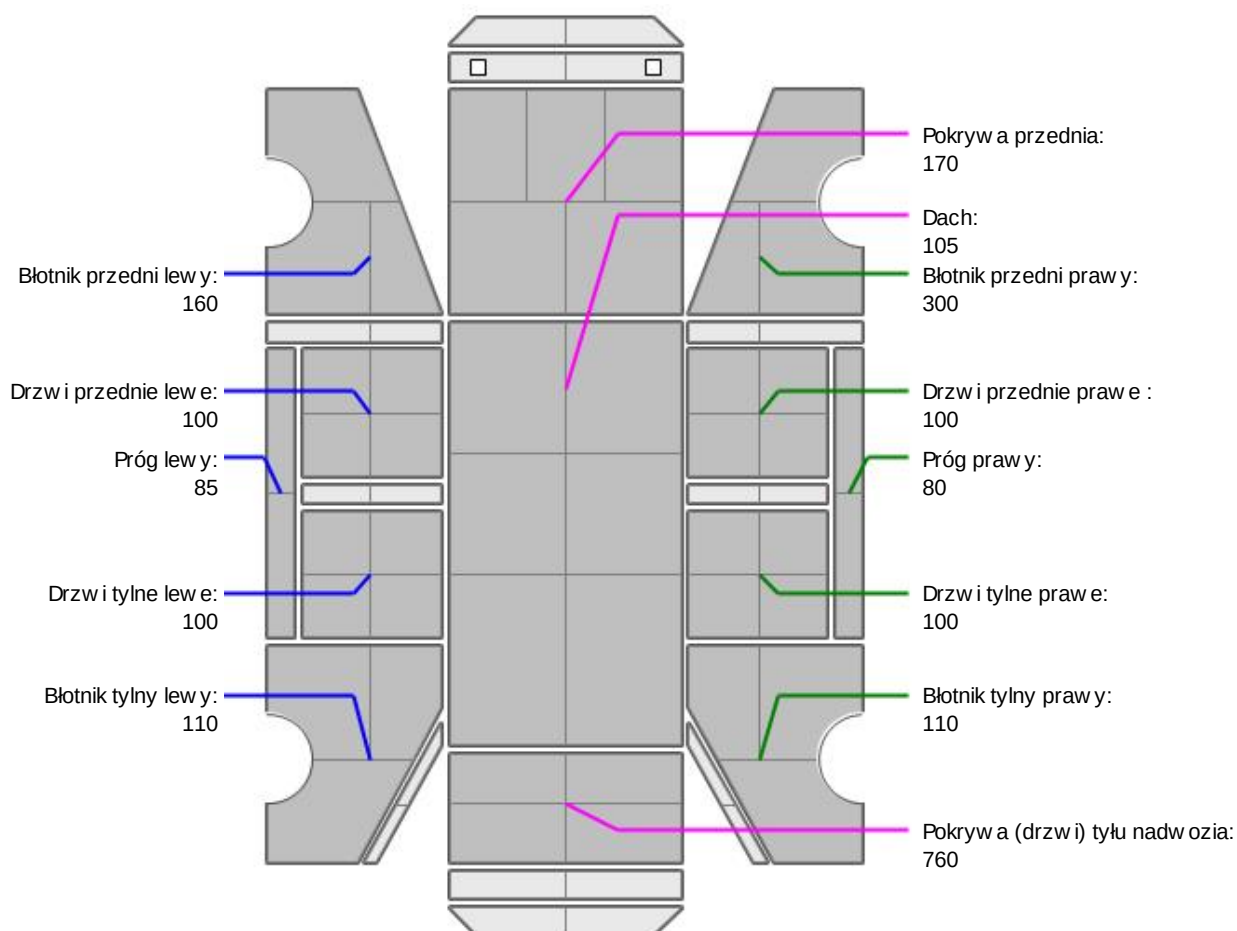
## NADWOZIE – Opis powłoki lakierowej

| L.p. | Nazwa elementu | L / P | Grubość powłoki [µm] | Opis |
| 1 | Pokrywa przednia | | 170 | |
| 2 | Dach | | 105 | |
| 3 | Błotnik przedni | L | 160 | |
| 4 | Próg | L | 85 | |
| 5 | Drzwi przednie | L | 100 | |
| 6 | Drzwi tylne | L | 100 | |
| 7 | Błotnik tylny | L | 110 | |
| 8 | Błotnik przedni | P | 300 | |
| 9 | Próg | P | 80 | |
| 10 | Drzwi przednie | P | 100 | |
| 11 | Drzwi tylne | P | 100 | |
| 12 | Błotnik tylny | P | 110 | |
| 13 | Pokrywa (drzwi) tyłu nadwozia | | 760 | |

Podane przedziały grubości powłoki lakierowej, dotyczą punktów pomiarowych. Nie mogą być traktowane jako gwarancja, że grubość powłoki lakierowej w innych punktach nie wykracza poza te przedziały. Pomiar powłoki lakierowej został wykonany urządzeniem będącym w posiadaniu rzeczoznawcy. Pomiar wykonany innym przyrządem może się różnić.
