## WYCENA WARTOŚCI

Zadanie: Ocena stanu technicznego i określenie wartości rynkowej pojazdu

| DANE IDENTYFIKACYJNE POJAZDU | | Dane: [D] X-2025 | |
|---|---|---|---|
| Marka: | FORD | Nr rejestracyjny: | DW482UK |
| Model pojazdu: | FT 350 2.2 TDCi MR`12 E5 3.5t | Nr Info-Ekspert: | 011-07132 |

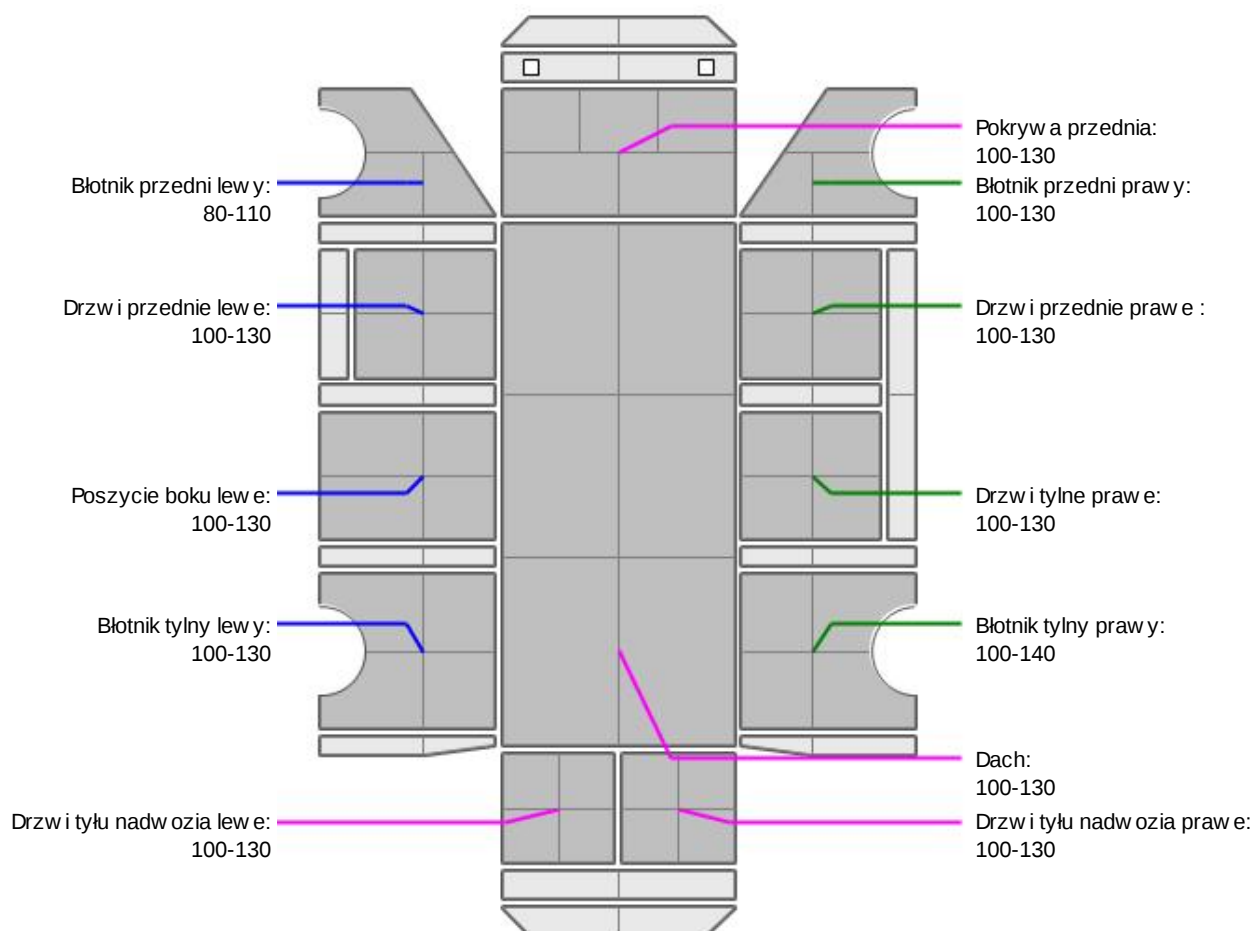
## NADWOZIE – Opis powłoki lakierowej

| L.p. | Nazwa elementu | L / P | Grubość powłoki [μm] | Opis |
| 1 | Pokrywa przednia | | 100-130 | |
| 2 | Dach | | 100-130 | |
| 3 | Błotnik przedni | L | 80-110 | |
| 4 | Drzwi przednie | L | 100-130 | |
| 5 | Drzwi tylne | L | 100 | |
| 6 | Błotnik tylny | L | 100-130 | |
| 7 | Błotnik przedni | P | 100-130 | |
| 8 | Drzwi przednie | P | 100-130 | |
| 9 | Drzwi tylne | P | 100-130 | |
| 10 | Błotnik tylny | P | 100-140 | |
| 11 | Pokrywa (drzwi) tyłu nadwozia | | 90-120 | |
| 12 | Poszycie boku | L | 100-130 | |
| 13 | Drzwi tyłu nadwozia | | 100-130 | |
| 14 | Drzwi tyłu nadwozia | | 100-130 | |

Podane przedziały grubości powłoki lakierowej, dotyczą punktów pomiarowych. Nie mogą być traktowane jako gwarancja, że grubość powłoki lakierowej w innych punktach nie wykracza poza te przedziały. Pomiar powłoki lakierowej został wykonany urządzeniem będącym w posiadaniu rzeczoznawcy. Pomiar wykonany innym przyrządem może się różnić.
