WYCENA WARTO CI

Zadanie: Ocena stanu technicznego i okre lenie warto ci rynkowej pojazdu

Rodzaj pojazdu:	Samochód osobowy	VIN:	WVWZZZ3HZNE006137
Marka:	VOLKSWAGEN	Nr rejestracyjny:	DW6RL98
Model pojazdu:	Arteon 2.0 TDI MR`21 E6d	Nr Info-Ekspert:	040-10087
Wersja:	Elegance DSG	Rok produkcji:	2022

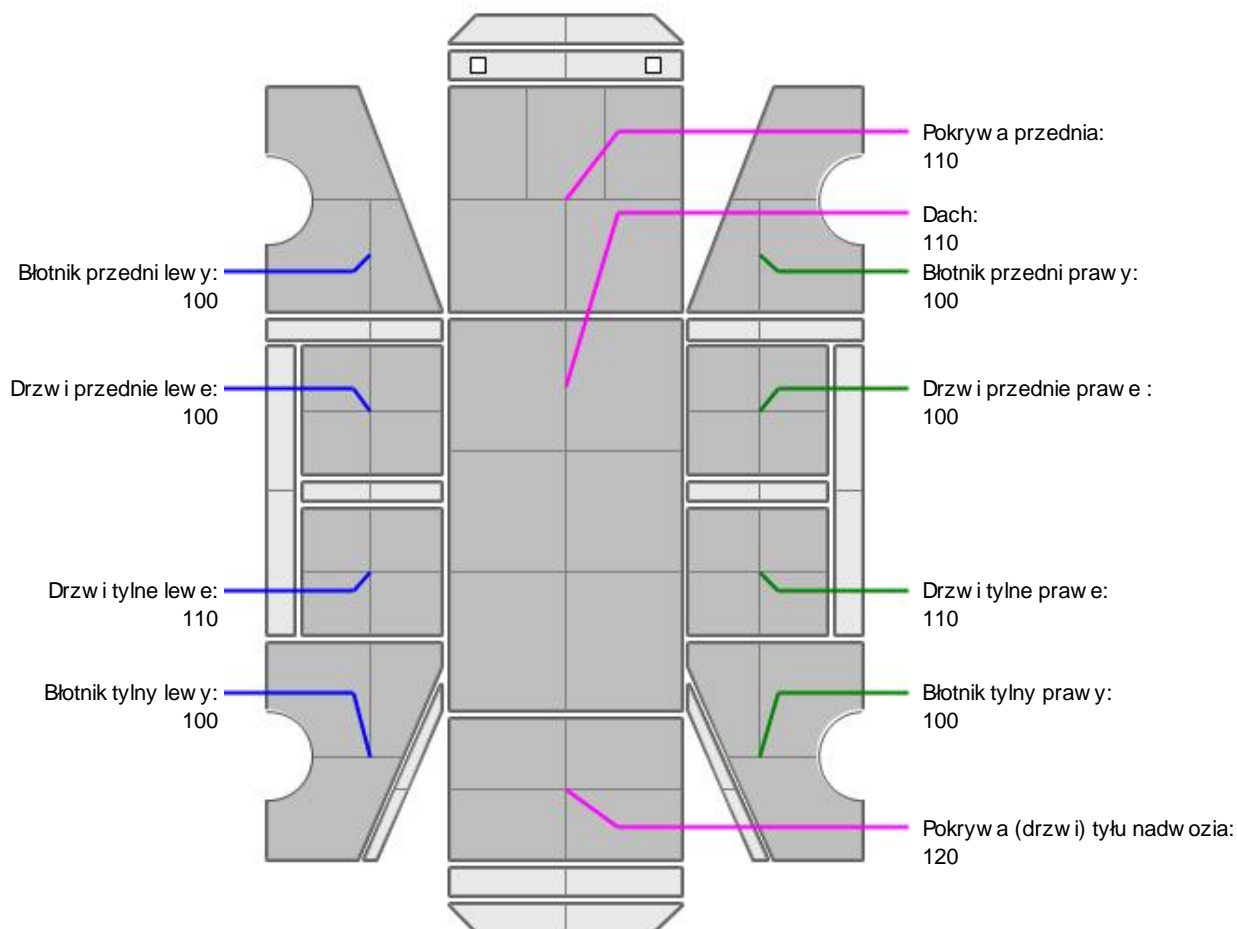
KABINA KIEROWCY – Opis powłoki lakierowej

L.p.	Nazwa elementu	L / P	Grubość powłoki [µm]	Opis
1	Pokrywa przednia		110

2	Dach		110	
3	Błotnik przedni	L	100	
4	Drzwi przednie	L	100	
5	Drzwi tylne	L	110	
6	Błotnik tylny	L	100	
7	Błotnik przedni	P	100	
8	Drzwi przednie	P	100	
9	Drzwi tylne	P	110	
10	Błotnik tylny	P	100	
11	Pokrywa (drzwi) tyłu nadwozia		120

Podane przedziały grubości powłoki lakierowej poszczególnych elementów dotyczą wyłącznie punktów pomiarowych, tj. trzech wybranych miejsc na danym elemencie nadwozia. Nie oznacza to, że w pozostałych obszarach danego elementu grubość powłoki jest jednakowa ani że nie może wykraczać poza wskazane zakresy. Pomiary wykonano urządzeniem bezdotykowym w posiadaniu rzeczoznawcy. Pomiar wykonany innym przyrządem może się różnić.
