Nr zlecenia: 110/09/04/2026/CarArena STANDARD

## WYCENA WARTO CI

Zadanie: Ocena stanu technicznego i okre lenie warto ci rynkowej pojazdu

Rodzaj pojazdu:	<b>Samochód terenowy</b>	VIN:	<b>S A L L D H M P 8 F A 4 7 2 5 8 1</b>
Marka:	<b>LAND ROVER</b>	Nr rejestracyjny:	<b>WI5027Y</b>
Model pojazdu:	<b>Defender 2.2 TD4 MR`12 E5</b>	Nr Info-Ekspert:	<b>072-00303</b>
Wersja:	<b>110 TD E</b>	Rok produkcji:	<b>2015</b>

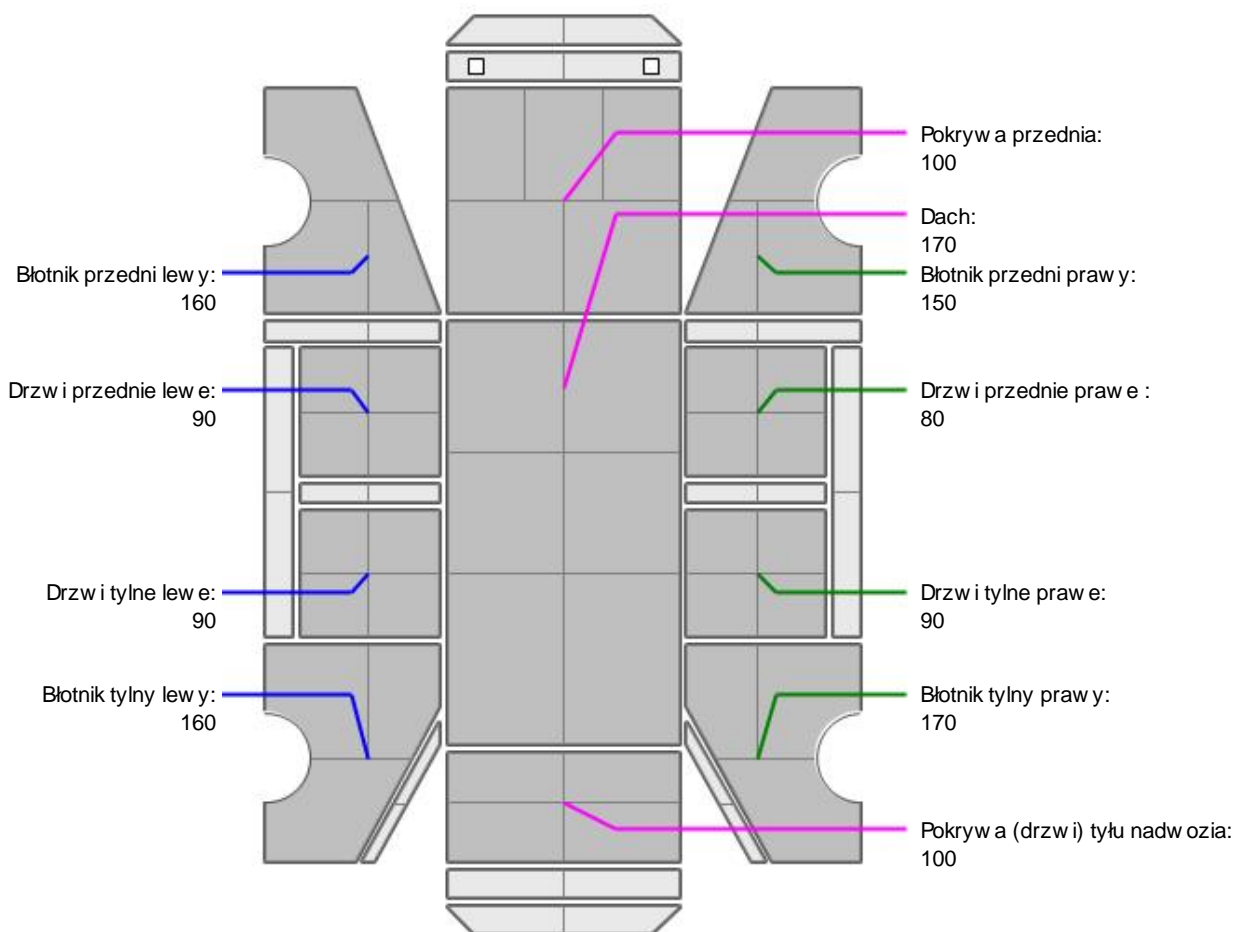
## NADWOZIE – Opis powłoki lakierowej

L.p.	Nazwa elementu	L / P	Grubość powłoki [µm]	Opis
1	Pokrywa przednia		100	
2	Dach		170	
3	Błotnik przedni	L	160	
4	Drzwi przednie	L	90	
5	Drzwi tylne	L	90	
6	Błotnik tylny	L	160	
7	Błotnik przedni	P	150	
8	Drzwi przednie	P	80	
9	Drzwi tylne	P	90	
10	Błotnik tylny	P	170	
11	Pokrywa (drzwi) tyłu nadwozia		100

Podane przedziały grubości powłoki lakierowej poszczególnych elementów dotyczą wyłącznie punktów pomiarowych, tj. trzech wybranych miejsc na danym elemencie nadwozia. Nie oznacza to, że w pozostałych obszarach danego elementu grubość powłoki jest jednakowa ani że nie może wykroczyć poza wskazane zakresy. Pomiary wykonano urządzeniem bezdźwiękowym w posiadaniu rzeczoznawcy. Pomiar wykonany innym przyrządem może się różnić.
