Nr zlecenia: 109/09/04/2026/CarArena STANDARD

WYCENA WARTOŚCI

Zadanie: Ocena stanu technicznego i określenie wartości rynkowej pojazdu

Rodzaj pojazdu:	Samochód osobowy	VIN:	WVWZZZ3CZKE082822
Marka:	VOLKSWAGEN	Nr rejestracyjny:	WE874WE
Model pojazdu:	Passat B8 1.5 TSI MR 15 E6d	Nr Info-Ekspert:	040-09354
Wersja:	Comfortline	Rok produkcji:	2019

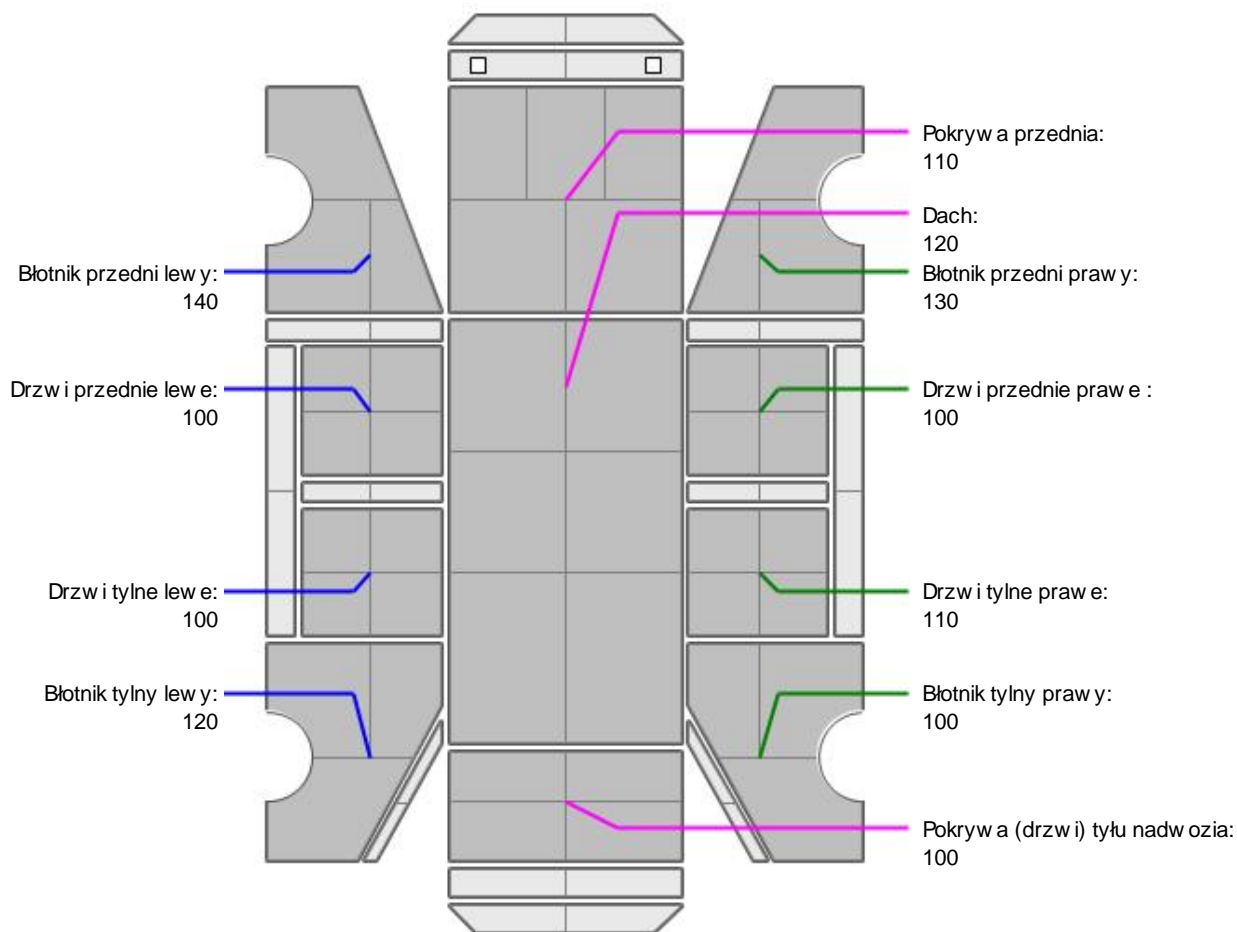
NADWOZIE – Opis powłoki lakierowej

L.p.	Nazwa elementu	L / P	Grubość powłoki [µm]	Opis
1	Pokrywa przednia		110	
2	Dach		120	
3	Błotnik przedni	L	140	
4	Drzwi przednie	L	100	
5	Drzwi tylne	L	100	
6	Błotnik tylny	L	120	
7	Błotnik przedni	P	130	
8	Drzwi przednie	P	100	
9	Drzwi tylne	P	110	
10	Błotnik tylny	P	100	
11	Pokrywa (drzwi) tyłu nadwozia		100

Podane przedziały grubości powłoki lakierowej poszczególnych elementów dotyczą wyłącznie punktów pomiarowych, tj. trzech wybranych miejsc na danym elemencie nadwozia. Nie oznacza to, że w pozostałych obszarach danego elementu grubość powłoki jest jednakowa ani że nie może wykroczyć poza wskazane zakresy. Pomiary wykonano urządzeniem budcym w posiadaniu rzeczoznawcy. Pomiar wykonany innym przyrządem może się różnić.
