Nr zlecenia: 108/09/04/2026/CarArena STANDARD

WYCENA WARTOŚCI

Zadanie: Ocena stanu technicznego i określenie wartości rynkowej pojazdu

Rodzaj pojazdu:	Samochód osobowy	VIN:	U 5 Y H 4 8 1 1 A L L 0 7 9 1 4 4
Marka:	KIA	Nr rejestracyjny:	WE1X246
Model pojazdu:	Ceed 1.0 MR`18 E6	Nr Info-Ekspert:	052-01395
Wersja:	S	Rok produkcji:	2020

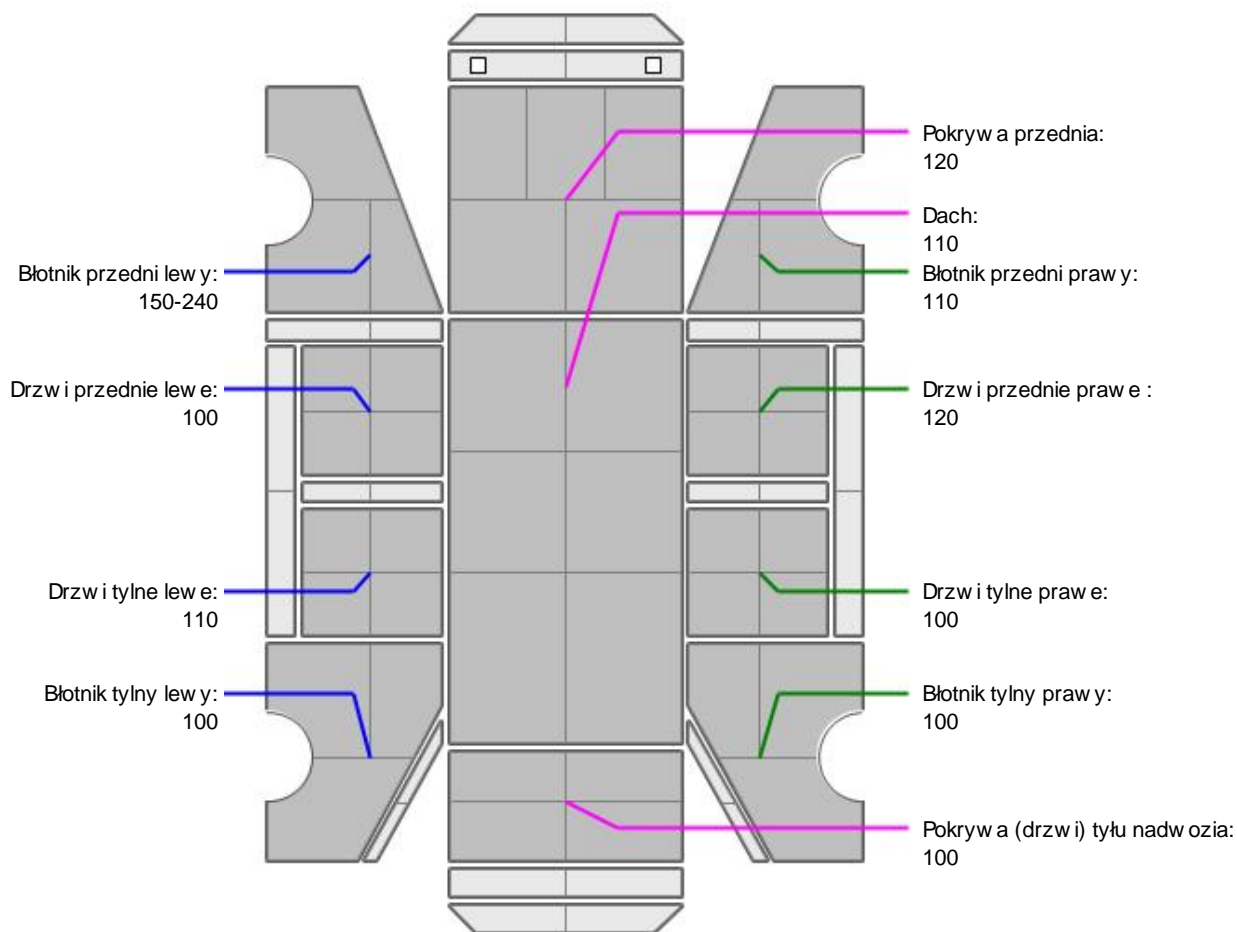
NADWOZIE – Opis powłoki lakierowej

L.p.	Nazwa elementu	L / P	Grubość powłoki [µm]	Opis
1	Pokrywa przednia		120	
2	Dach		110	
3	Błotnik przedni	L	150-240	
4	Drzwi przednie	L	100	
5	Drzwi tylne	L	110	
6	Błotnik tylny	L	100	
7	Błotnik przedni	P	110	
8	Drzwi przednie	P	120	
9	Drzwi tylne	P	100	
10	Błotnik tylny	P	100	
11	Pokrywa (drzwi) tyłu nadwozia		100

Podane przedziały grubości powłoki lakierowej poszczególnych elementów dotyczą wyłącznie punktów pomiarowych, tj. trzech wybranych miejsc na danym elemencie nadwozia. Nie oznacza to, że w pozostałych obszarach danego elementu grubość powłoki jest jednakowa ani że nie może wykraczać poza wskazane zakresy. Pomiary wykonano urządzeniem bezdźwiękowym w posiadaniu rzeczoznawcy. Pomiar wykonany innym przyrządem może się różnić.
