Nr zlecenia: 90/16/04/2026/CarArena STANDARD

Wycena wartości

Zadanie: Ocena stanu technicznego i określenie wartości rynkowej pojazdu

DANE IDENTYFIKACYJNE POJAZDU		Dane: [O] IV-2026	
Rodzaj pojazdu:	Samochód osobowy	VIN:	WBA48FU0208D23930
Marka:	BMW	Nr rejestracyjny:	DW1VY20
Model pojazdu:	320 Diesel Mild Hybrid MR`22 E6d/e G20	Nr Info-Ekspert:	003-06446
Wersja:	xDrive M Sport Steptronic	Rok produkcji:	2023
Wskaźnik drogomierza	84538 km		
Data pierwszej rejestracji	2023/07/05		
Data wykonania badania technicznego	2026/07/05		
Rodzaj nadwozia	sedan 4 drzwiowy		
Dopuszczalna masa całkowita	2230 kg*		
Jednostka napędowa	z zapł. samoczynnym Mild Hyb. (olej nap.)		
Pojemność / Moc silnika	1995 ccm / 140kW (190KM)		
Doładowanie	Turbosp. z chłodn. powietrza		
Liczba cylindrów / Układ cylindrów / Liczba zaworów	4 / rz dowy / 16		
Rodzaj skrzyni biegów	automatyczna		
Rodzaj napędu	4WD (4x4)		
Kolor powłoki lakierowej, (rodzaj lakieru)	Czarny 2-warstwowy typu uni

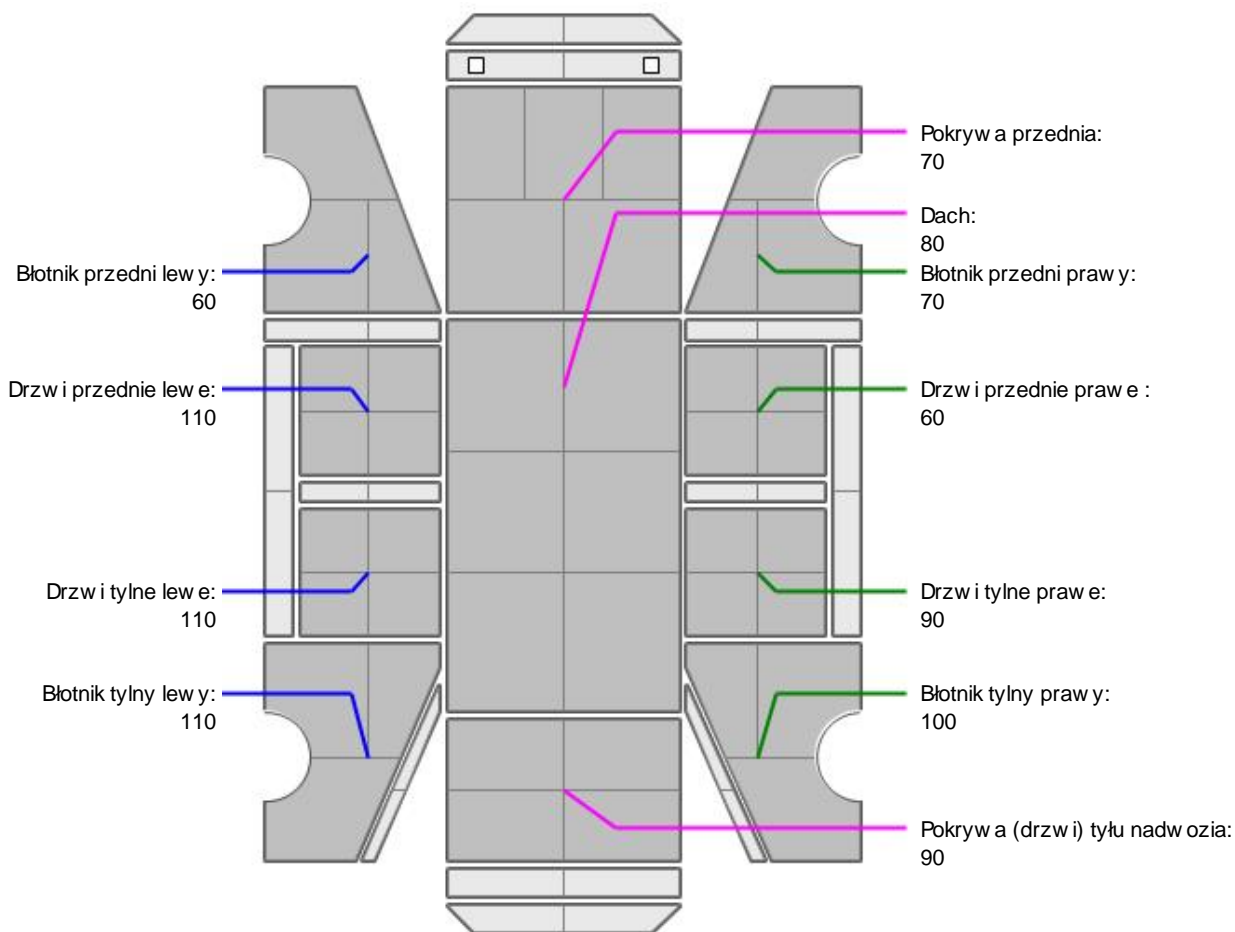
KABINA KIEROWCY – Opis powłoki lakierowej

L.p.	Nazwa elementu	L / P	Grubość powłoki [µm]	Opis
1	Pokrywa przednia		70	
2	Dach		80	
3	Błotnik przedni	L	60	
4	Drzwi przednie	L	110	
5	Drzwi tylne	L	110	
6	Błotnik tylny	L	110	
7	Błotnik przedni	P	70	
8	Drzwi przednie	P	60	
9	Drzwi tylne	P	90	
10	Błotnik tylny	P	100	
11	Pokrywa (drzwi) tyłu nadwozia		90

Podane przedziały grubości powłoki lakierowej poszczególnych elementów dotyczą wyłącznie punktów pomiarowych, tj. trzech wybranych miejsc na danym elemencie nadwozia. Nie oznacza to, że w pozostałych obszarach danego elementu grubość powłoki jest jednakowa ani że nie może wykraczać poza wskazane zakresy. Pomiary wykonano urządzeniem bezdźwiękowym w posiadaniu rzeczoznawcy. Pomiar wykonany innym przyrządem może się różnić.
