Nr zlecenia: 88/16/04/2026/CarArena STANDARD

Wycena wartości

Zadanie: Ocena stanu technicznego i określenie wartości rynkowej pojazdu

DANE IDENTYFIKACYJNE POJAZDU		Dane: [O] IV-2026	
Rodzaj pojazdu:	Samochód osobowy	VIN:	WBA48FU0608D22764
Marka:	BMW	Nr rejestracyjny:	DW4VY86
Model pojazdu:	320 Diesel Mild Hybrid MR`22 E6d/e G20	Nr Info-Ekspert:	003-06446
Wersja:	xDrive M Sport Steptronic	Rok produkcji:	2023
Wskazanie drogomierza	64449 km		
Data pierwszej rejestracji	2023/07/12		
Data wykonania badania technicznego	2026/07/12		
Rodzaj nadwozia	sedan 4 drzwiowy		
Dop. masa całkowita	2230 kg*		
Jednostka napędowa	z zapł. samoczynnym Mild Hyb. (olej nap.)		
Pojemność / Moc silnika	1995 ccm / 140kW (190KM)		
Doładowanie	Turbosp. z chłodn. powietrza		
Liczba cylindrów / Układ cylindrów / Liczba zaworów	4 / rz dowy / 16		
Rodzaj skrzyni biegów	automatyczna		
Rodzaj napędu	4WD (4x4)		
Kolor powłoki lakierowej, (rodzaj lakieru)	Czarny 2-warstwowy typu uni

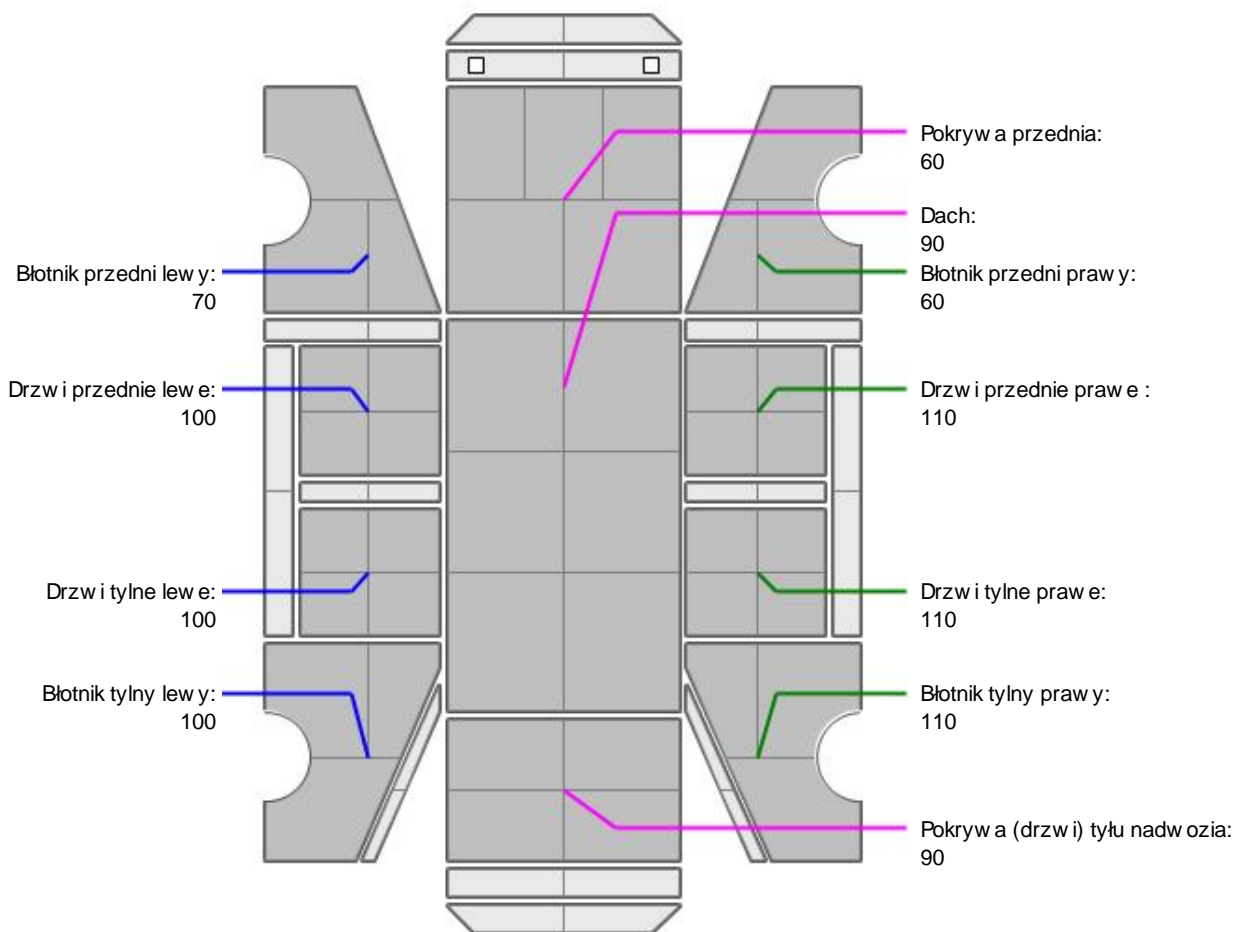
KABINA KIEROWCY – Opis powłoki lakierowej

L.p.	Nazwa elementu	L / P	Grubość powłoki [µm]	Opis
1	Pokrywa przednia		60	
2	Dach		90	
3	Błotnik przedni	L	70	
4	Drzwi przednie	L	100	
5	Drzwi tylne	L	100	
6	Błotnik tylny	L	100	
7	Błotnik przedni	P	60	
8	Drzwi przednie	P	110	
9	Drzwi tylne	P	110	
10	Błotnik tylny	P	110	
11	Pokrywa (drzwi) tyłu nadwozia		90

Podane przedziały grubości powłoki lakierowej poszczególnych elementów dotyczą wyłącznie punktów pomiarowych, tj. trzech wybranych miejsc na danym elemencie nadwozia. Nie oznacza to, że w pozostałych obszarach danego elementu grubość powłoki jest jednakowa ani że nie może wykraczać poza wskazane zakresy. Pomiary wykonano urządzeniem bezdźwiękowym w posiadaniu rzeczoznawcy. Pomiar wykonany innym przyrządem może się różnić.
