Nr zlecenia: 181/21/04/2026/CarArena STANDARD

WYCENA WARTO CI

Zadanie: Ocena stanu technicznego i określenie wartości rynkowej pojazdu

Rodzaj pojazdu: Samochód osobowy	VIN: WBA48FU0308D18431
Marka: BMW	Nr rejestracyjny: DW8VY49
Model pojazdu: 320 Diesel Mild Hybrid MR`22 E6d/e G20	Nr Info-Ekspert: 003-06446
Wersja: xDrive M Sport Steptronic	Rok produkcji: 2023

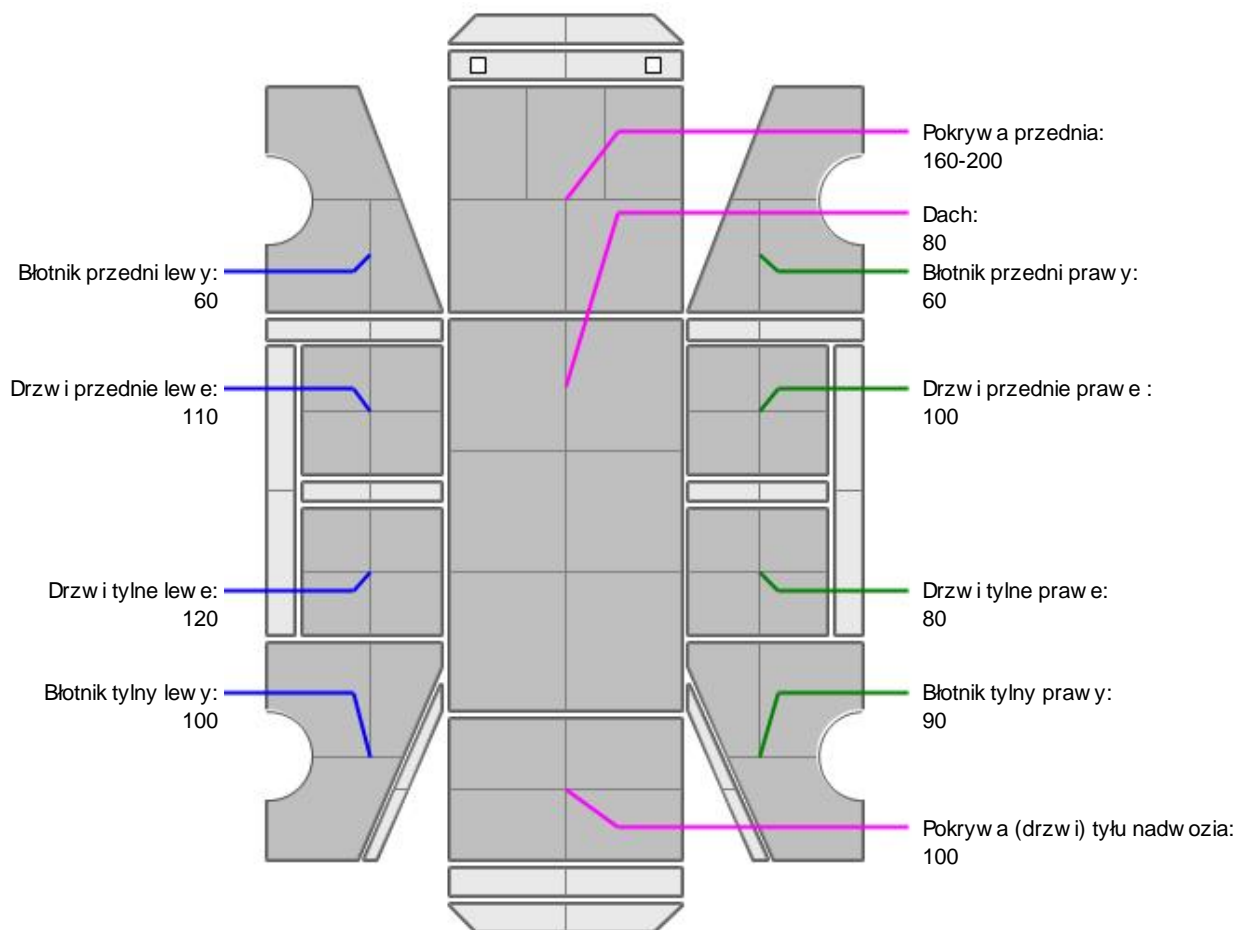
KABINA KIEROWCY – Opis powłoki lakierowej

L.p.	Nazwa elementu	L / P	Grubość powłoki [µm]	Opis
1	Pokrywa przednia		160-200	
2	Dach		80	
3	Błotnik przedni	L	60	
4	Drzwi przednie	L	110	
5	Drzwi tylne	L	120

6	Błotnik tylny	L	100	
7	Błotnik przedni	P	60	
8	Drzwi przednie	P	100	
9	Drzwi tylne	P	80	
10	Błotnik tylny	P	90	
11	Pokrywa (drzwi) tyłu nadwozia		100

Podane przedziały grubo ci powłoki lakierowej poszczególnych elementów dotyczą wyłącznie punktów pomiarowych, tj. trzech wybranych miejsc na danym elemencie nadwozia. Nie oznacza to, że w pozostałych obszarach danego elementu grubość powłoki jest jednakowa ani że nie może wykraczać poza wskazane zakresy. Pomiary wykonano urządzeniem bieżącym w posiadaniu rzeczoznawcy. Pomiar wykonany innym przyrządem może się różnić.
