WYCENA WARTO CI

Zadanie: Ocena stanu technicznego i okre lenie warto ci rynkowej pojazdu

DANE IDENTYFIKACYJNE POJAZDU		Dane: [O] IV-2026	
Rodzaj pojazdu:	Samochód osobowy	VIN:	N M T B E 3 B E 2 0 R 0 6 4 2 6 5
Marka:	TOYOTA	Nr rejestracyjny:	TK1327Y
Model pojazdu:	Corolla 1.6 MR`19 E6	Nr Info-Expert:	037-03191
Wersja:	Comfort	Rok produkcji:	2020
Wskaźnik drogowy	191362 km		
Data pierwszej rejestracji	2020/09/15		
Data wa no ci badania technicznego	2026/09/05		
Rodzaj nadwozia	sedan 4 drzwiowy		
Dop. masa całk.	1815 kg		
Jednostka nap dowa	z zapłonem iskrowym (wtrysk)		
Pojemno / Moc silnika	1598 ccm / 97kW (132KM)		
Liczba cylindrów / Układ cylindrów / Liczba zaworów	4 / rz dowy / 16		
Rodzaj skrzyni biegów	manualna		
Rodzaj nap du	przedni (4x2)		
Kolor powłoki lakierowej, (rodzaj lakieru)	Srebrny 2-warstwowy z efektem metalicznym

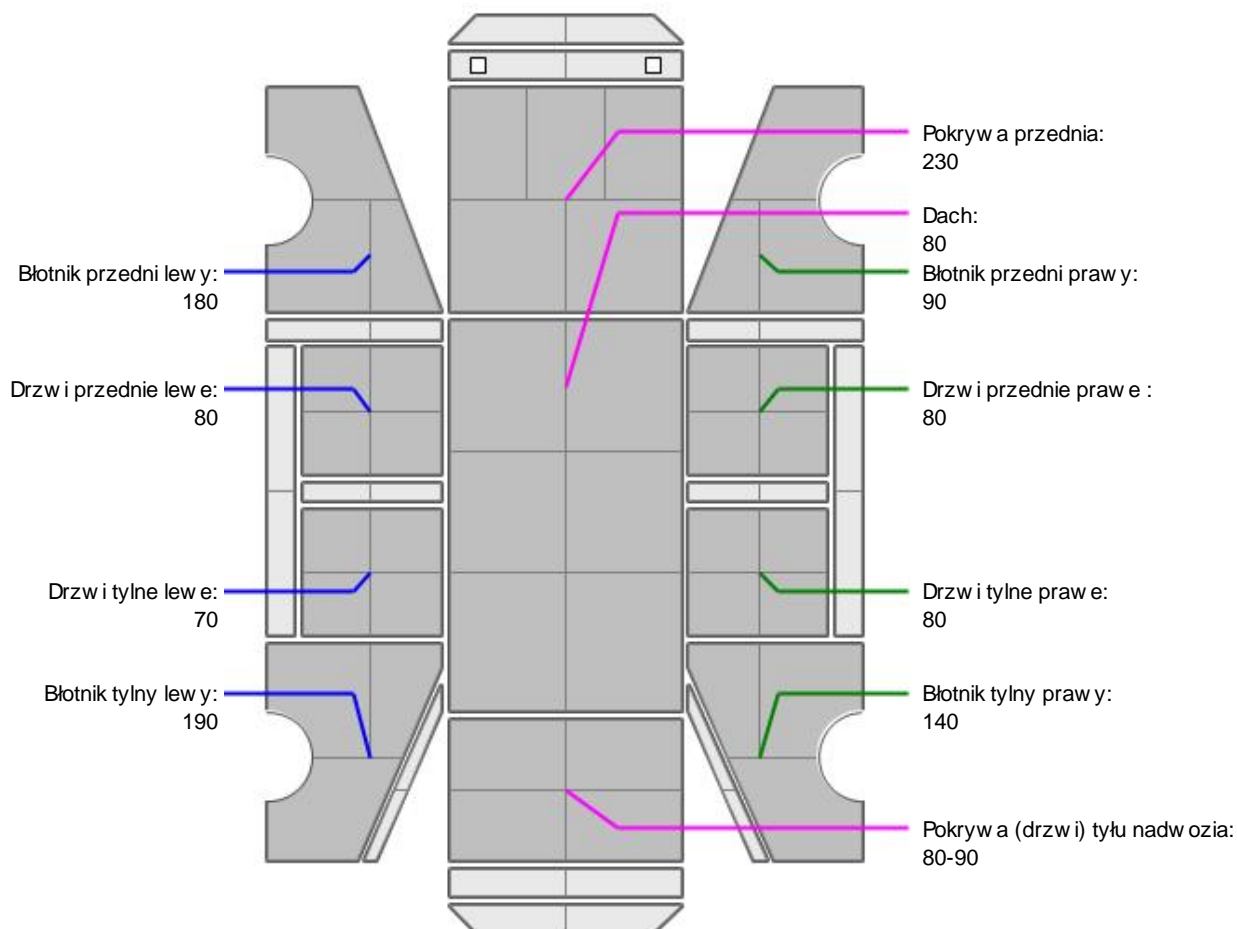
L.p.	Nazwa elementu	L / P	Grubość powłoki [µm]	Opis
1	Pokrywa przednia		230	
2	Dach		80	
3	Błotnik przedni	L	180	
4	Drzwi przednie	L	80	
5	Drzwi tylne	L	70	
6	Błotnik tylny	L	190	
7	Błotnik przedni	P	90	
8	Drzwi przednie	P	80	
9	Drzwi tylne	P	80	
10	Błotnik tylny	P	140	
11	Pokrywa (drzwi) tyłu nadwozia		80-90

Podane przedziały grubości powłoki lakierowej poszczególnych elementów dotyczą wyłącznie punktów pomiarowych, tj. trzech wybranych miejsc na danym elemencie nadwozia. Nie oznacza to, że w pozostałych obszarach danego elementu grubość powłoki jest jednakowa ani że nie może wykraczać poza wskazane zakresy. Pomiary wykonano urządzeniem bezdźwiękowym w posiadaniu rzeczoznawcy. Pomiar wykonany innym przyrządem może się różnić.
