Nr zlecenia: 172/09/04/2026/CarArena STANDARD

Wycena wartości

Zadanie: Ocena stanu technicznego i określenie wartości rynkowej pojazdu

Rodzaj pojazdu: Samochód ciarowy do 3.5t	VIN: ZFA2630006R71531
Marka: FIAT	Nr rejestracyjny: W05357
Model pojazdu: Doblo Cargo 1.6 M-jet MR`15 E6d 2.5t	Nr Info-Ekspert: 045-05202
Wersja: XL SX	Rok produkcji: 2020

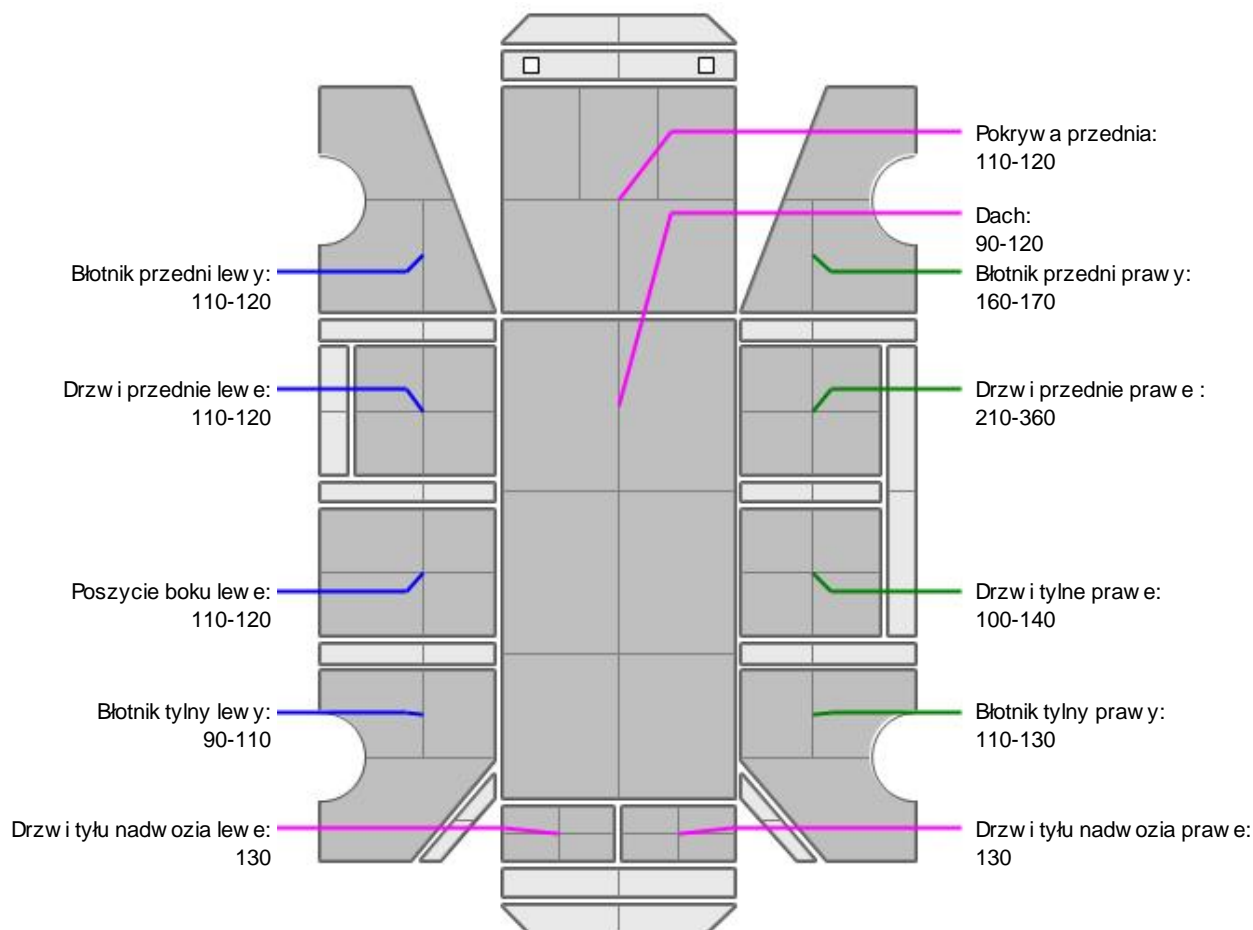
NADWOZIE – Opis powłoki lakierowej

L.p.	Nazwa elementu	L / P	Grubość powłoki [µm]	Opis
1	Pokrywa przednia		110-120	
2	Dach		90-120	
3	Błotnik przedni	L	110-120	
4	Drzwi przednie	L	110-120	
5	Poszycie boku	L	110-120	
6	Błotnik tylny	L	90-110	
7	Błotnik przedni	P	160-170	
8	Drzwi przednie	P	210-360	
9	Drzwi tylne	P	100-140	
10	Błotnik tylny	P	110-130	
11	Pokrywa (drzwi) tyłu nadwozia		130	
12	Drzwi tyłu nadwozia		130	
13	Drzwi tyłu nadwozia		130

Podane przedziały grubości powłoki lakierowej poszczególnych elementów dotyczą wyłącznie punktów pomiarowych, tj. trzech wybranych miejsc na danym elemencie nadwozia. Nie oznacza to, że w pozostałych obszarach danego elementu grubość powłoki jest jednakowa ani że nie może wykraczać poza wskazane zakresy. Pomiary wykonano urządzeniem bezdźwiękowym w posiadaniu rzeczoznawcy. Pomiar wykonany innym przyrządem może się różnić.
