Wycena wartości

Zadanie: Ocena stanu technicznego i określenie wartości rynkowej pojazdu

DANE IDENTYFIKACYJNE POJAZDU		Dane: [O] IV-2026	
Rodzaj pojazdu:	Samochód osobowy	VIN:	T M B E B 6 N J 5 J Z 1 7 6 0 7 4
Marka:	SKODA	Nr rejestracyjny:	PO9GG77
Model pojazdu:	Fabia III 1.0 MR`15 E6	Nr Info-Ekspert:	034-02806
Wersja:	Ambition	Rok produkcji:	2018

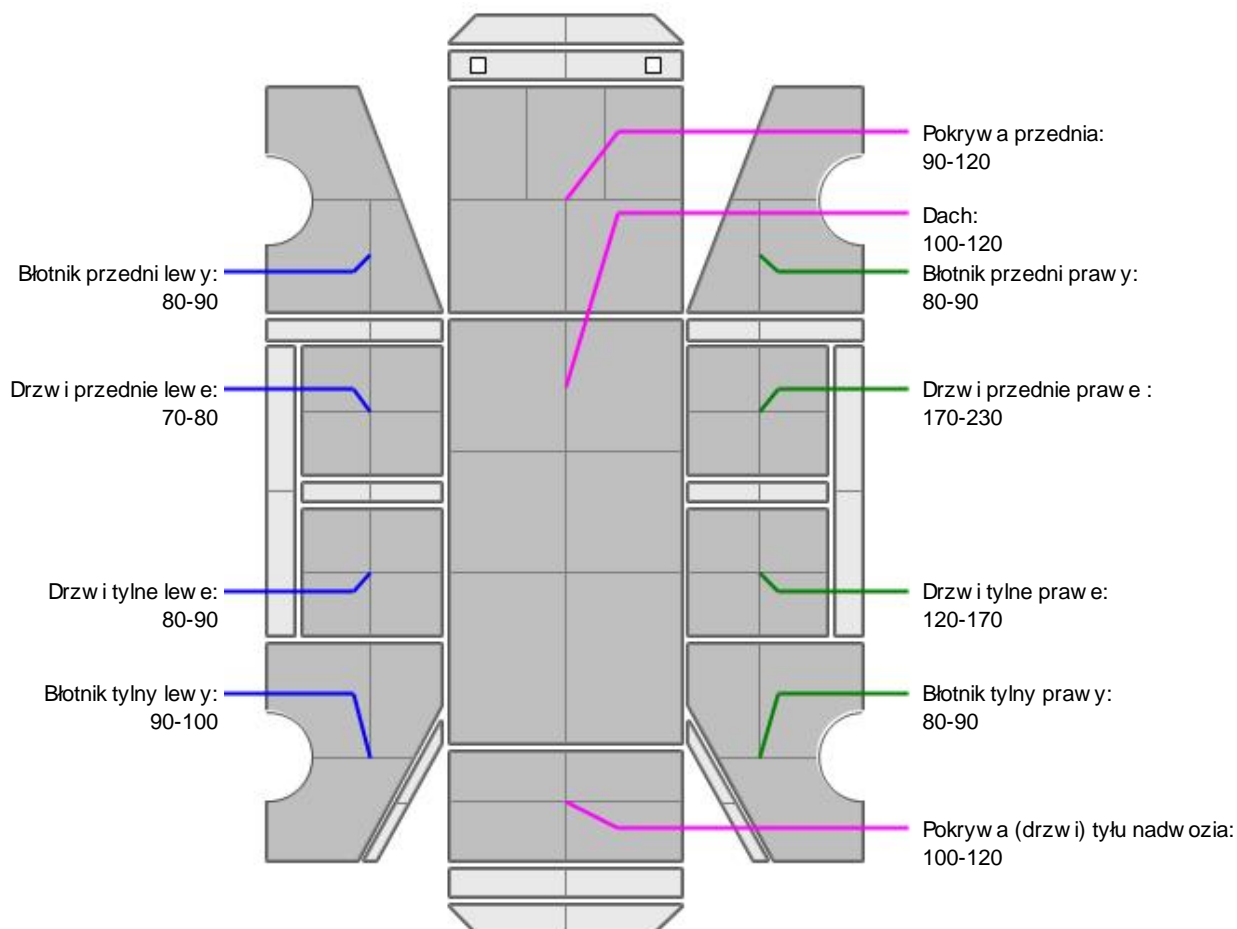
NADWOZIE – Opis powłoki lakierowej

L.p.	Nazwa elementu	L / P	Grubość powłoki [µm]	Opis
1	Pokrywa przednia		90-120	
2	Dach		100-120	
3	Błotnik przedni	L	80-90	
4	Drzwi przednie	L	70-80	
5	Drzwi tylne	L	80-90	
6	Błotnik tylny	L	90-100	
7	Błotnik przedni	P	80-90	
8	Drzwi przednie	P	170-230	
9	Drzwi tylne	P	120-170	
10	Błotnik tylny	P	80-90	
11	Pokrywa (drzwi) tyłu nadwozia		100-120

Podane przedziały grubości powłoki lakierowej poszczególnych elementów dotyczą wyłącznie punktów pomiarowych, tj. trzech wybranych miejsc na danym elemencie nadwozia. Nie oznacza to, że w pozostałych obszarach danego elementu grubość powłoki jest jednakowa ani że nie może wykraczać poza wskazane zakresy. Pomiary wykonano urządzeniem bezdźwiękowym w posiadaniu rzeczoznawcy. Pomiar wykonany innym przyrządem może się różnić.
