Nr zlecenia: 18/22/04/2026/CarArena STANDARD

WYCENA WARTO CI

Zadanie: Ocena stanu technicznego i określenie wartości rynkowej pojazdu

Rodzaj pojazdu: Samochód terenowy	VIN: UU1HSDARN48874350
Marka: DACIA	Nr rejestracyjny: WI7924T
Model pojazdu: Duster MR`14 E6	Nr Info-Ekspert: 009-00328
Wersja: Ambiance 4x4	Rok produkcji: 2013

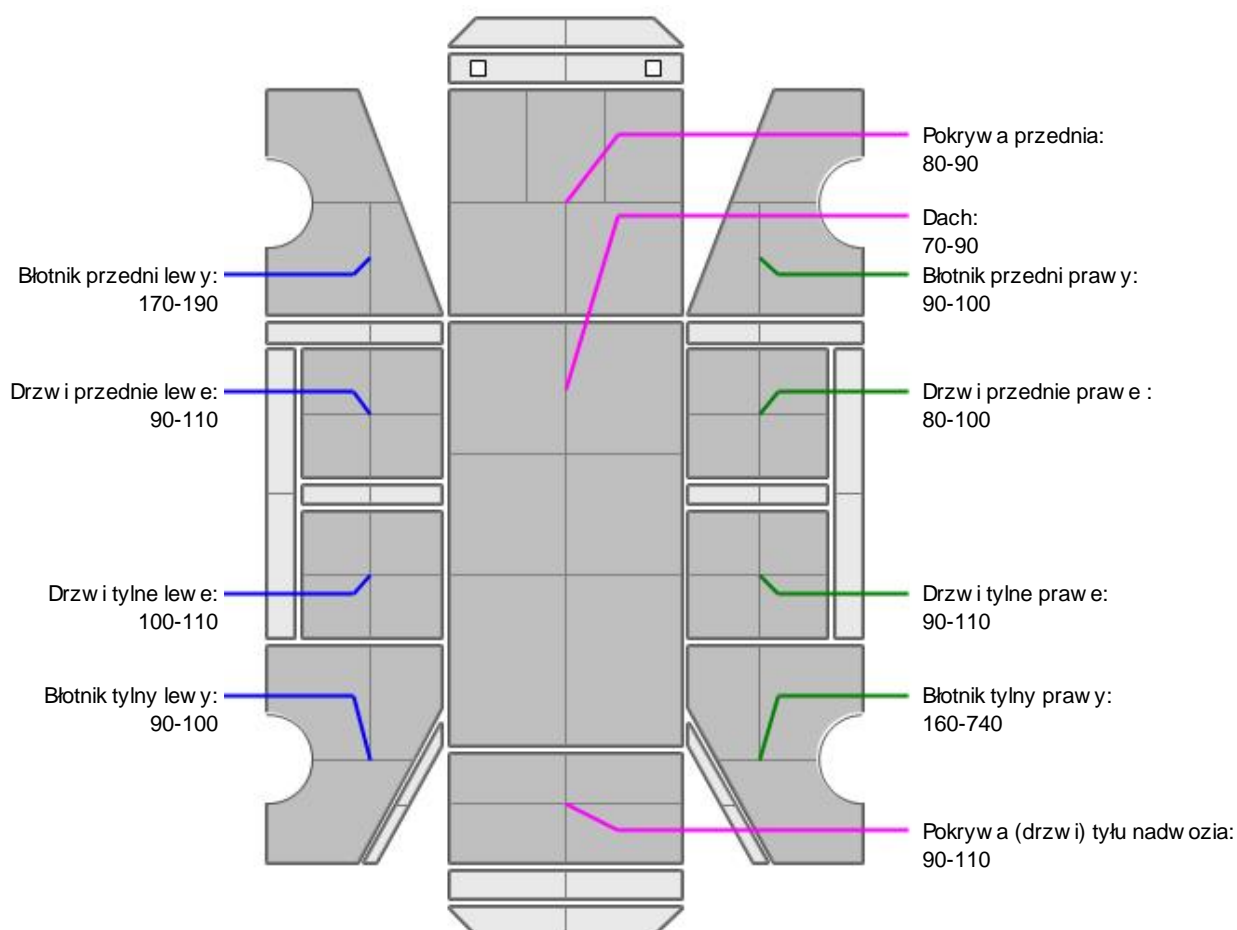
L.p.	Nazwa elementu	L / P	Grubo powłoki [µm]	Opis
1	Pokrywa przednia		80-90	
2	Dach		70-90	
3	Błotnik przedni	L	170-190	
4	Drzwi przednie	L	90-110	
5	Drzwi tylne	L	100-110

6	Błotnik tylny	L	90-100	
7	Błotnik przedni	P	90-100	
8	Drzwi przednie	P	80-100	
9	Drzwi tylne	P	90-110	
10	Błotnik tylny	P	160-740	
11	Pokrywa (drzwi) tyłu nadwozia		90-110

Podane przedziały grubo ci powłoki lakierowej poszczególnych elementów dotyczą wyłącznie punktów pomiarowych, tj. trzech wybranych miejsc na danym elemencie nadwozia. Nie oznacza to, że w pozostałych obszarach danego elementu grubość powłoki jest jednakowa ani że nie może wykraczać poza wskazane zakresy. Pomiary wykonano urzędowo z dniem bieżącym w posiadaniu rzeczoznawcy. Pomiar wykonany innym przyrządem może się różnić.
