Nr zlecenia: 26/24/04/2026/CarArena STANDARD

## Wycena wartości

Zadanie: Ocena stanu technicznego i określenie wartości rynkowej pojazdu

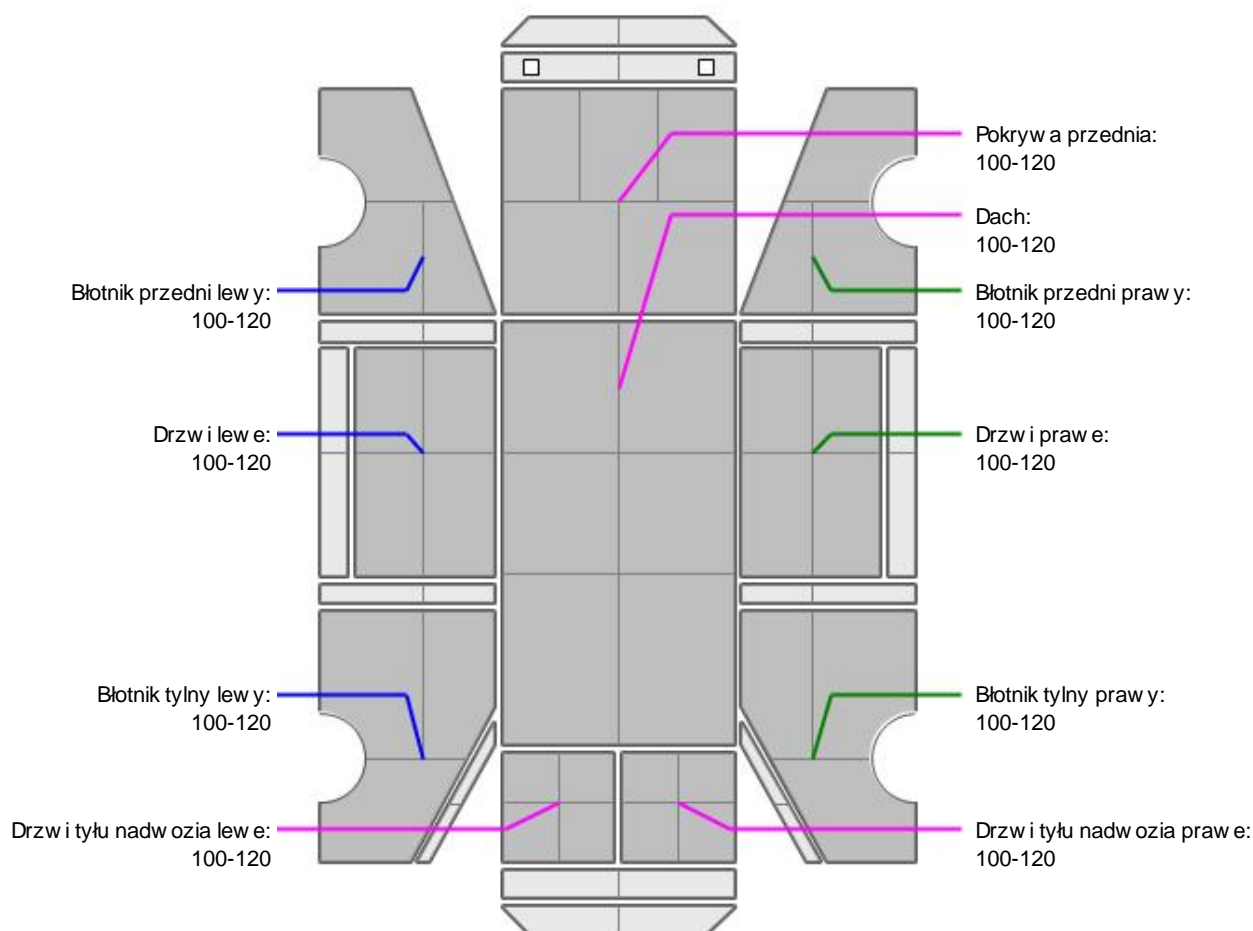
### NADWOZIE – Opis powłoki lakierowej

L.p.	Nazwa elementu	L / P	Grubo powłoki [µm]	Opis
1	Pokrywa przednia		100-120	
2	Dach		100-120

3	Błotnik przedni	L	100-120	
4	Drzwi	L	100-120	
5	Błotnik tylny	L	100-120	
6	Drzwi tyłu nadwozia		100-120	
7	Błotnik przedni	P	100-120	
8	Drzwi	P	100-120	
9	Błotnik tylny	P	100-120	
10	Drzwi tyłu nadwozia		100-120

Podane przedziały grubo ci powłoki lakierowej poszczególnych elementów dotyczą wyłącznie punktów pomiarowych, tj. trzech wybranych miejsc na danym elemencie nadwozia. Nie oznacza to, że w pozostałych obszarach danego elementu grubość powłoki jest jednakowa ani że nie może wykroczyć poza wskazane zakresy. Pomiary wykonano urządzeniem bieżącym w posiadaniu rzeczoznawcy. Pomiar wykonany innym przyrządem może się różnić.
