Nr zlecenia: 137/15/04/2026/CarArena STANDARD

WYCENA WARTO CI

Zadanie: Ocena stanu technicznego i określenie wartości rynkowej pojazdu

DANE IDENTYFIKACYJNE POJAZDU		Dane: [D] IV-2026	
Rodzaj pojazdu:	Samochód ci arowy do 3.5t	VIN:	VF7VAYHVKKZ019712
Marka:	CITROËN	Nr rejestracyjny:	SK977SJ
Model pojazdu:	Jumpy 1.5 BlueHDi MR`16 E6.2 2.7t	Nr Info-Ekspert:	008-03929
Wersja:	XL	Rok produkcji:	2019

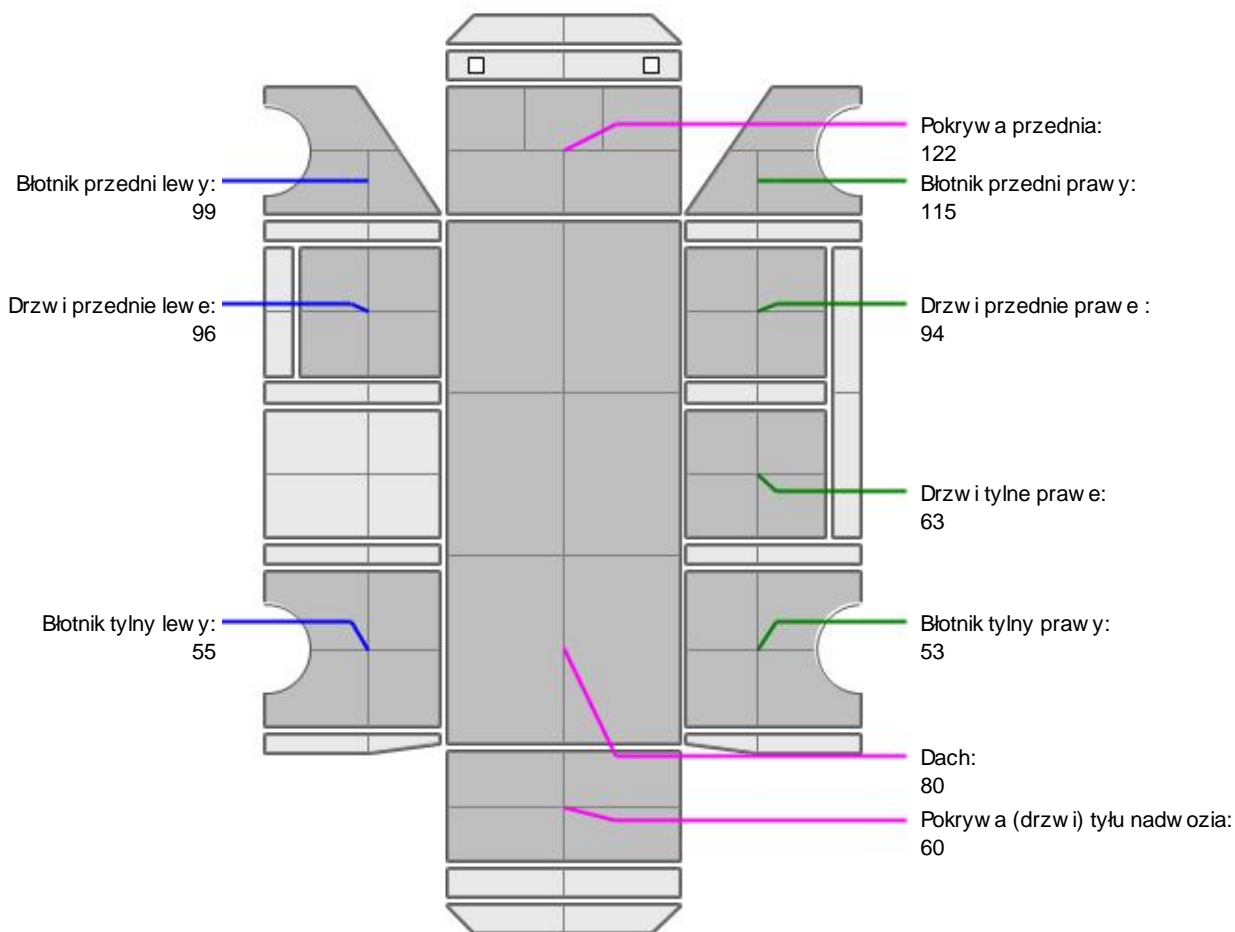
NADWOZIE – Opis powłoki lakierowej

L.p.	Nazwa elementu	L / P	Grubość powłoki [μm]	Opis
1	Pokrywa przednia		122	
2	Dach		80	
3	Błotnik przedni	L	99	
4	Drzwi przednie	L	96	
5	Błotnik tylny	L	55	
6	Błotnik przedni	P	115	
7	Drzwi przednie	P	94	
8	Drzwi tylne	P	63	
9	Błotnik tylny	P	53	
10	Pokrywa (drzwi) tyłu nadwozia		60

Podane przedziały grubości powłoki lakierowej poszczególnych elementów dotyczą wyłącznie punktów pomiarowych, tj. trzech wybranych miejsc na danym elemencie nadwozia. Nie oznacza to, że w pozostałych obszarach danego elementu grubość powłoki jest jednakowa ani że nie może wykraczać poza wskazane zakresy. Pomiary wykonano urządzeniem bezdźwiękowym w posiadaniu rzeczoznawcy. Pomiar wykonany innym przyrządem może się różnić.
