Nr zlecenia: 92/28/04/2026/CarArena STANDARD

Wycena wartości

Zadanie: Określenie wartości rynkowej pojazdu

Rodzaj pojazdu:	Samochód osobowy	VIN:	WBA31FZ020FP83865
Marka:	BMW	Nr rejestracyjny:	PZ3T127
Model pojazdu:	320 Touring Diesel Mild Hybrid MR`22 E6d/e G21	Nr Info-Ekspert:	003-06460
Wersja:	xDrive M Sport Steptronic	Rok produkcji:	2023

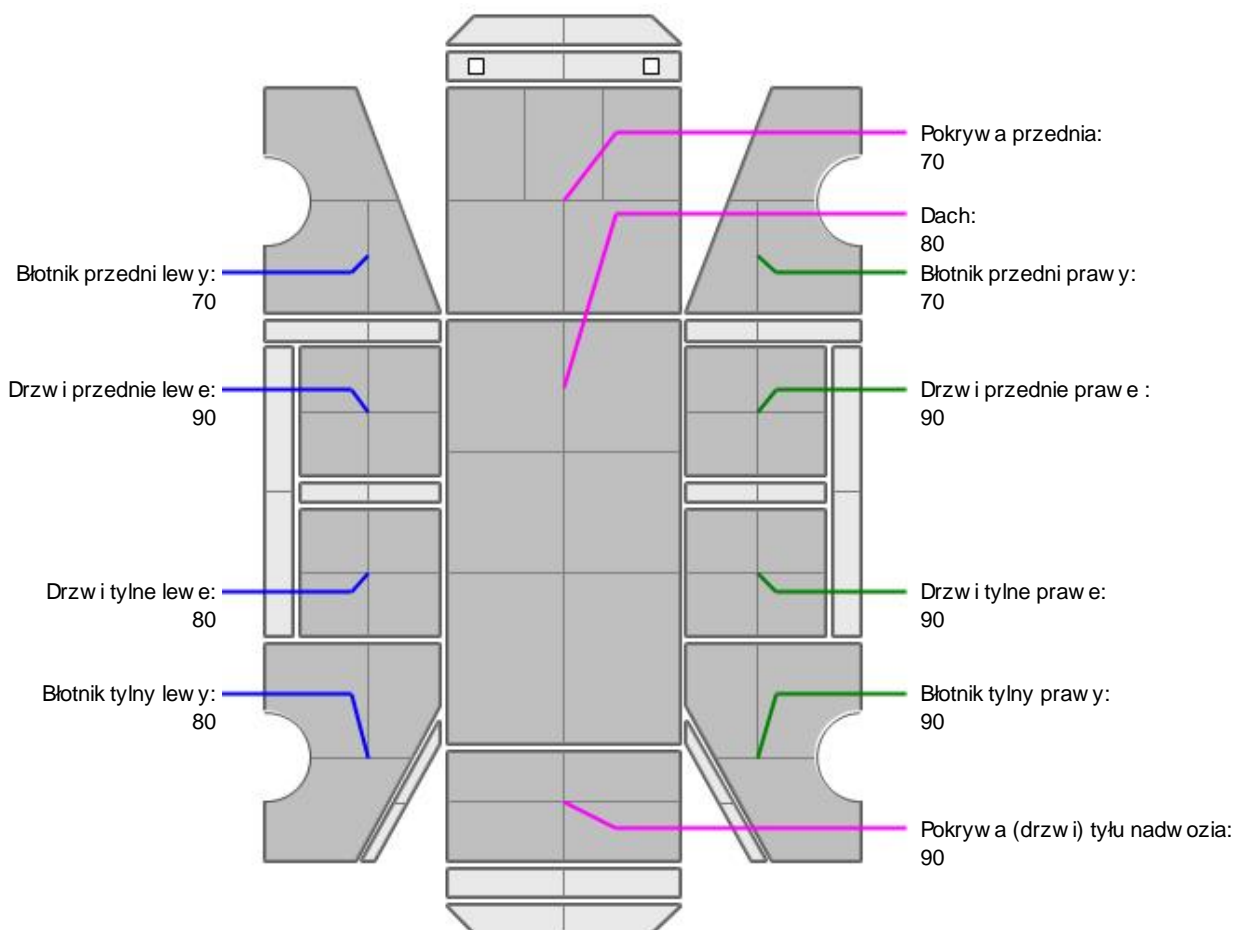
NADWOZIE – Opis powłoki lakierowej

L.p.	Nazwa elementu	L / P	Grubo powłoki [µm]	Opis
1	Pokrywa przednia		70	
2	Dach		80	
3	Błotnik przedni	L	70

4	Drzwi przednie	L	90	
5	Drzwi tylne	L	80	
6	Błotnik tylny	L	80	
7	Błotnik przedni	P	70	
8	Drzwi przednie	P	90	
9	Drzwi tylne	P	90	
10	Błotnik tylny	P	90	
11	Pokrywa (drzwi) tyłu nadwozia		90

Podane przedziały grubo ci powłoki lakierowej poszczególnych elementów dotyczą wyłącznie punktów pomiarowych, tj. trzech wybranych miejsc na danym elemencie nadwozia. Nie oznacza to, że w pozostałych obszarach danego elementu grubość powłoki jest jednakowa ani że nie może wykroczyć poza wskazane zakresy. Pomiary wykonano urządzeniem bieżącym w posiadaniu rzeczoznawcy. Pomiar wykonany innym przyrządem może się różnić.
