Nr zlecenia: 26/27/04/2026/CarArena STANDARD

WYCENA WARTO CI

Zadanie: Ocena stanu technicznego i okre lenie warto ci rynkowej pojazdu

DANE IDENTYFIKACYJNE POJAZDU		Dane: [O] V-2026	
Rodzaj pojazdu:	Samochód osobowy	VIN:	W V W Z Z Z 3 C Z F E 4 9 5 1 8 1
Marka:	VOLKSWAGEN	Nr rejestracyjny:	PZ511SK
Model pojazdu:	Passat B8 2.0 TDI-CR MR`15 E6	Nr Info-Expert:	040-07700
Wersja:	Comfortline	Rok produkcji:	2015
Wskazanie drogomierza	223600 km		
Data pierwszej rejestracji	2015/12/23		
Data wa no ci badania technicznego	2027/02/23		
Rodzaj nadwozia	kombi (uniwersalne) 5 drzwiowe		
Dop. masa całk.	2060 kg*		
Jednostka nap dowa	z zapłonem samoczynnym		
Pojemno / Moc silnika	1968 ccm / 110kW (150KM)		
Doładowanie	Turbosp. z chłodn. powietrza		
Liczba cylindrów / Układ cylindrów / Liczba zaworów	4 / rz dowy / 16		
Rodzaj skrzyni biegów	manualna		
Rodzaj nap du	przedni (4x2)		
Kolor powłoki lakierowej, (rodzaj lakieru)	Czarny 2-warstwowy z efektem metalicznym

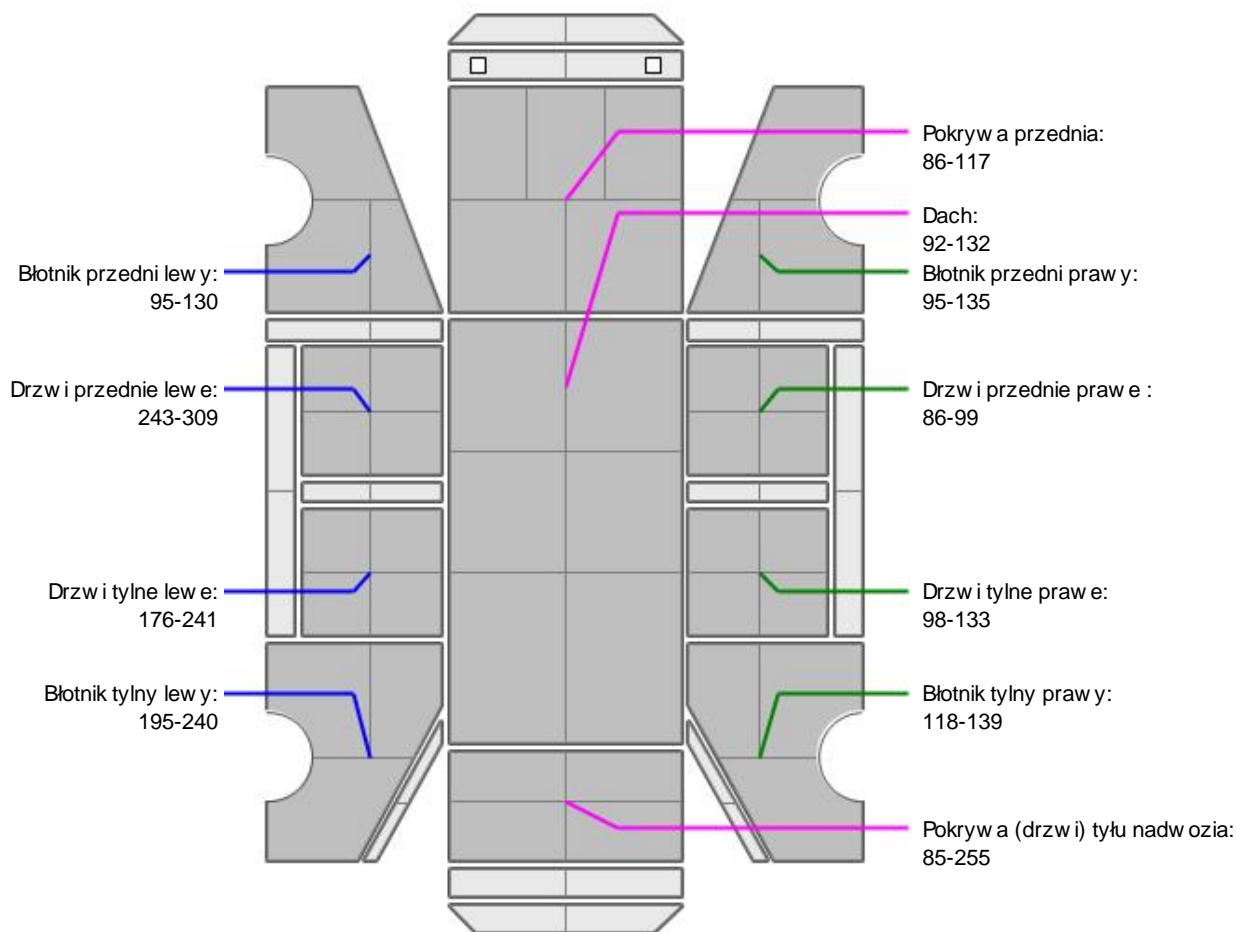
NADWOZIE – Opis powłoki lakierowej

L.p.	Nazwa elementu	L / P	Grubość powłoki [µm]	Opis
1	Pokrywa przednia		86-117	
2	Dach		92-132	
3	Błotnik przedni	L	95-130	
4	Drzwi przednie	L	243-309	
5	Drzwi tylne	L	176-241	
6	Błotnik tylny	L	195-240	
7	Błotnik przedni	P	95-135	
8	Drzwi przednie	P	86-99	
9	Drzwi tylne	P	98-133	
10	Błotnik tylny	P	118-139	
11	Pokrywa (drzwi) tyłu nadwozia		85-255

Podane przedziały grubości powłoki lakierowej poszczególnych elementów dotyczą wyłącznie punktów pomiarowych, tj. trzech wybranych miejsc na danym elemencie nadwozia. Nie oznacza to, że w pozostałych obszarach danego elementu grubość powłoki jest jednakowa ani że nie może wykroczyć poza wskazane zakresy. Pomiary wykonano urządzeniem bezdźwiękowym w posiadaniu rzeczoznawcy. Pomiar wykonany innym przyrządem może się różnić.
