Nr zlecenia: 91/29/04/2026/CarArena STANDARD

Wycena wartości

Zadanie: Ocena stanu technicznego i określenie wartości rynkowej pojazdu

DANE IDENTYFIKACYJNE POJAZDU		Dane: [O] V-2026	
Rodzaj pojazdu:	Samochód osobowy	VIN:	T M B E R 6 N W 2 L 3 0 9 2 2 4 3
Marka:	SKODA	Nr rejestracyjny:	SK536SW
Model pojazdu:	Scala 1.0 TSI MR 19 E6d	Nr Info-Ekspert:	034-04259
Wersja:	Ambition	Rok produkcji:	2020
Wskazanie drogomierza	145533 km		
Data pierwszej rejestracji	2020/07/07		
Data wartości badania technicznego	2026/07/07		
Rodzaj nadwozia	hatchback 5 drzwiowy		
Dop. masa całkow.	1660 kg*		
Jednostka napędowa	z zapłonem iskrowym (wtrysk)		
Pojemność / Moc silnika	999 ccm / 85kW (116KM)		
Doładowanie	Turbosp. z chłodn. powietrza		
Liczba cylindrów / Układ cylindrów / Liczba zaworów	3 / rzędowy / 12		
Rodzaj skrzyni biegów	manualna		
Rodzaj napędu	przedni (4x2)		
Kolor powłoki lakierowej, (rodzaj lakieru)	Niebieski 2-warstwowy z efektem metalicznym

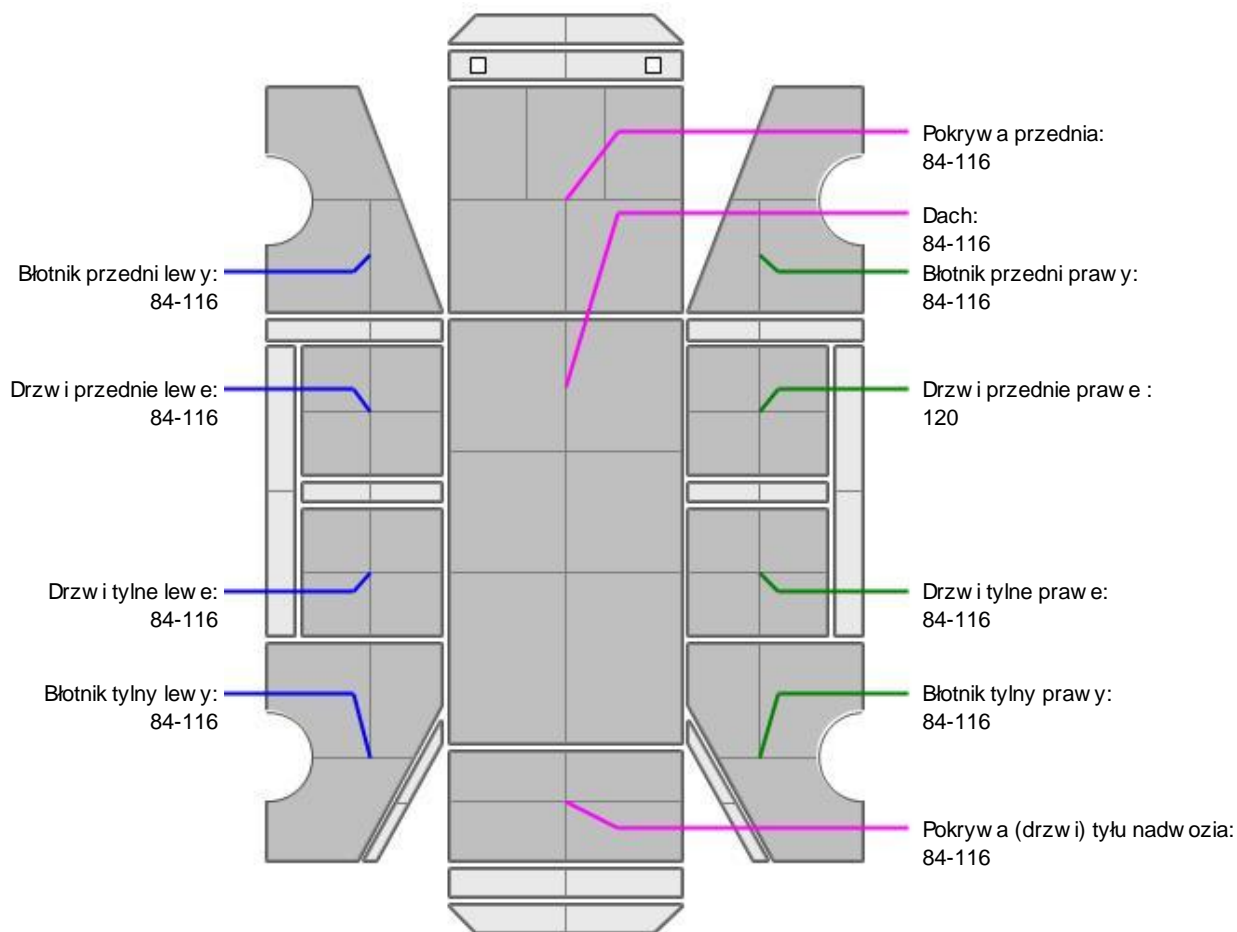
NADWOZIE – Opis powłoki lakierowej

L.p.	Nazwa elementu	L / P	Grubość powłoki [μm]	Opis
1	Pokrywa przednia		84-116	
2	Dach		84-116	
3	Błotnik przedni	L	84-116	
4	Drzwi przednie	L	84-116	
5	Drzwi tylne	L	84-116	
6	Błotnik tylny	L	84-116	
7	Błotnik przedni	P	84-116	
8	Drzwi przednie	P	120	
9	Drzwi tylne	P	84-116	
10	Błotnik tylny	P	84-116	
11	Pokrywa (drzwi) tyłu nadwozia		84-116

Podane przedziały grubości powłoki lakierowej poszczególnych elementów dotyczą wyłącznie punktów pomiarowych, tj. trzech wybranych miejsc na danym elemencie nadwozia. Nie oznacza to, że w pozostałych obszarach danego elementu grubość powłoki jest jednakowa ani że nie może wykroczyć poza wskazane zakresy. Pomiary wykonano urządzeniem bezdźwiękowym w posiadaniu rzeczoznawcy. Pomiar wykonany innym przyrządem może się różnić.
