EKSPERTYZA TECHNICZNA NR SM-133/2026_WH7062C

Numer szkody / sprawy SM-133/2026_WH7062C
Nr kalkulacji 8776

Numer rejestracyjny: WH7062C
Numer nadwozia: LVPJ4B197NCB05318
Marka: SERES
Model: Seres 3 22-23
Typ: Seres 3 53kWh Luxury
Data pierwszej rejestracji:
Rok produkcji: 2022

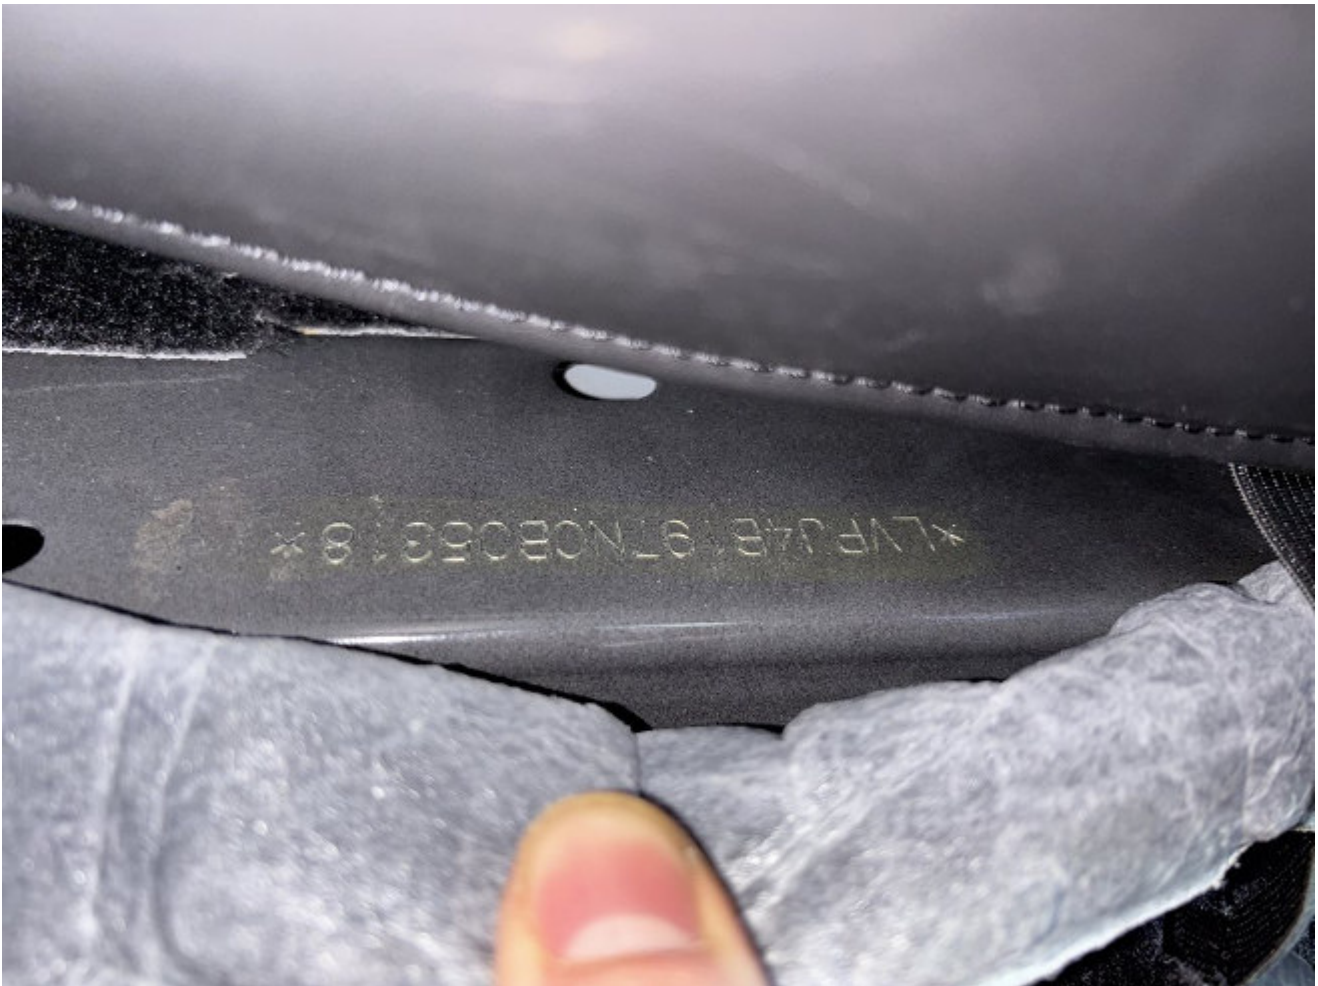
LVPJ4B197NCB05318
