Nr zlecenia: 79/15/04/2026/CarArena STANDARD

Wycena wartości

Zadanie: Określenie wartości rynkowej pojazdu

| DANE IDENTYFIKACYJNE POJAZDU | | Dane: [O] IV-2026 | |
|---|--|---|---|
| Model pojazdu: | Astra V Sports Tourer 1.6 CDTI MR`16 E6 | Nr Info-Ekspert: | 028-05972 |

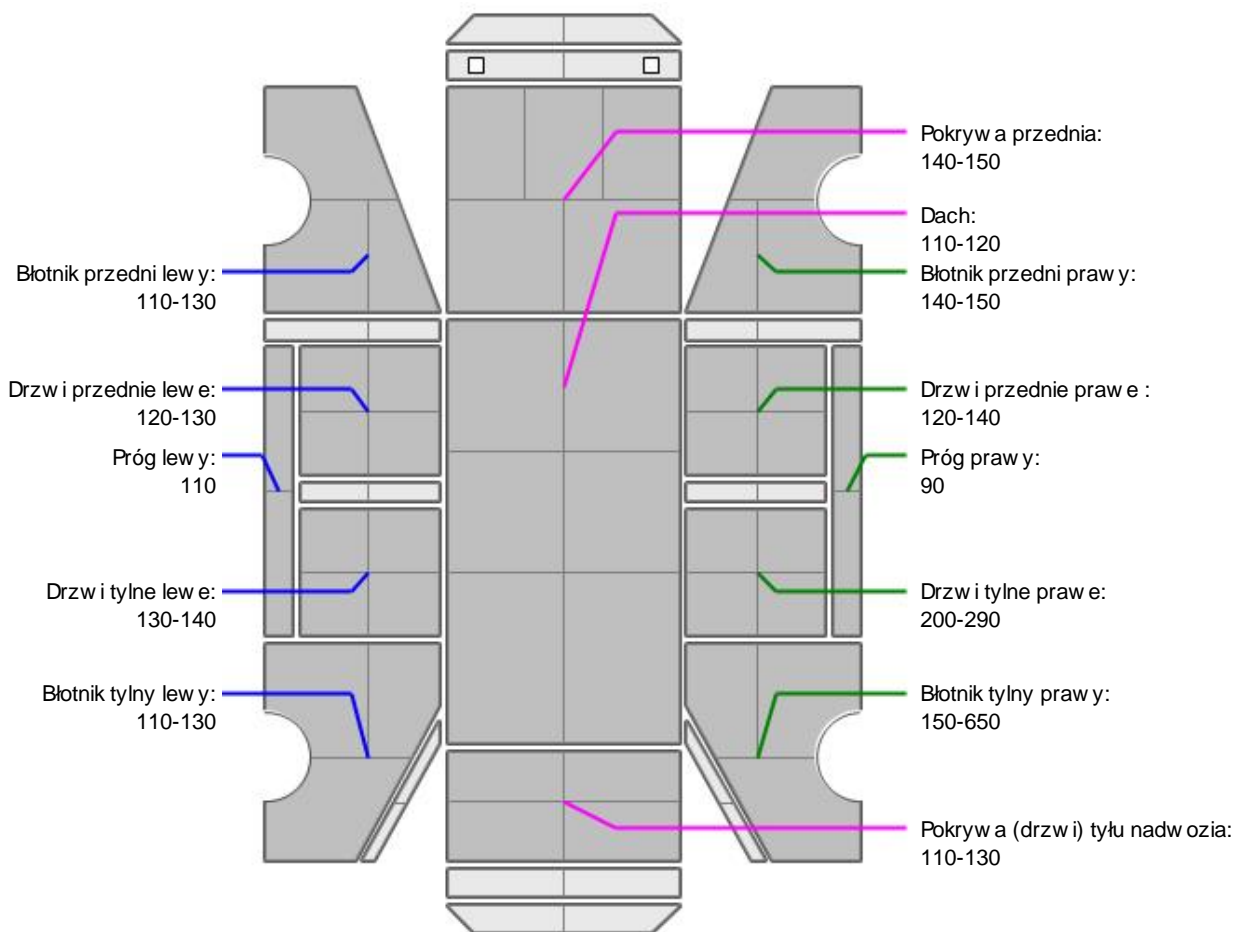
NADWOZIE – Opis powłoki lakierowej

| L.p. | Nazwa elementu | L / P | Grubo powłoki [μm] | Opis |
| 1 | Pokrywa przednia | | 140-150 | |
| 2 | Dach | | 110-120 | |
| 3 | Błotnik przedni | L | 110-130 | |
| 4 | Próg | L | 110 | |
| 5 | Drzwi przednie | L | 120-130 | |
| 6 | Drzwi tylne | L | 130-140 | |
| 7 | Błotnik tylny | L | 110-130 | |
| 8 | Błotnik przedni | P | 140-150 | |
| 9 | Próg | P | 90 | |
| 10 | Drzwi przednie | P | 120-140 | |
| 11 | Drzwi tylne | P | 200-290 | |
| 12 | Błotnik tylny | P | 150-650 | |
| 13 | Pokrywa (drzwi) tyłu nadwozia | | 110-130 | |

Podane przedziały grubości powłoki lakierowej poszczególnych elementów dotyczą wyłącznie punktów pomiarowych, tj. trzech wybranych miejsc na danym elemencie nadwozia. Nie oznacza to, że w pozostałych obszarach danego elementu grubość powłoki jest jednakowa ani że nie może wykraczać poza wskazane zakresy. Pomiary wykonano urządzeniem bezdźwiękowym w posiadaniu rzeczoznawcy. Pomiar wykonany innym przyrządem może się różnić.
