Nr zlecenia: 104/24/04/2026/CarArena STANDARD

## Wycena wartości

Zadanie: Określenie wartości rynkowej pojazdu

| DANE IDENTYFIKACYJNE POJAZDU | | Dane: [O] IV-2026 | |
|---|---|---|---|
| Model pojazdu: | Ceed 1.4 MR`18 E6 | Nr Info-Ekspert: | 052-01227 |

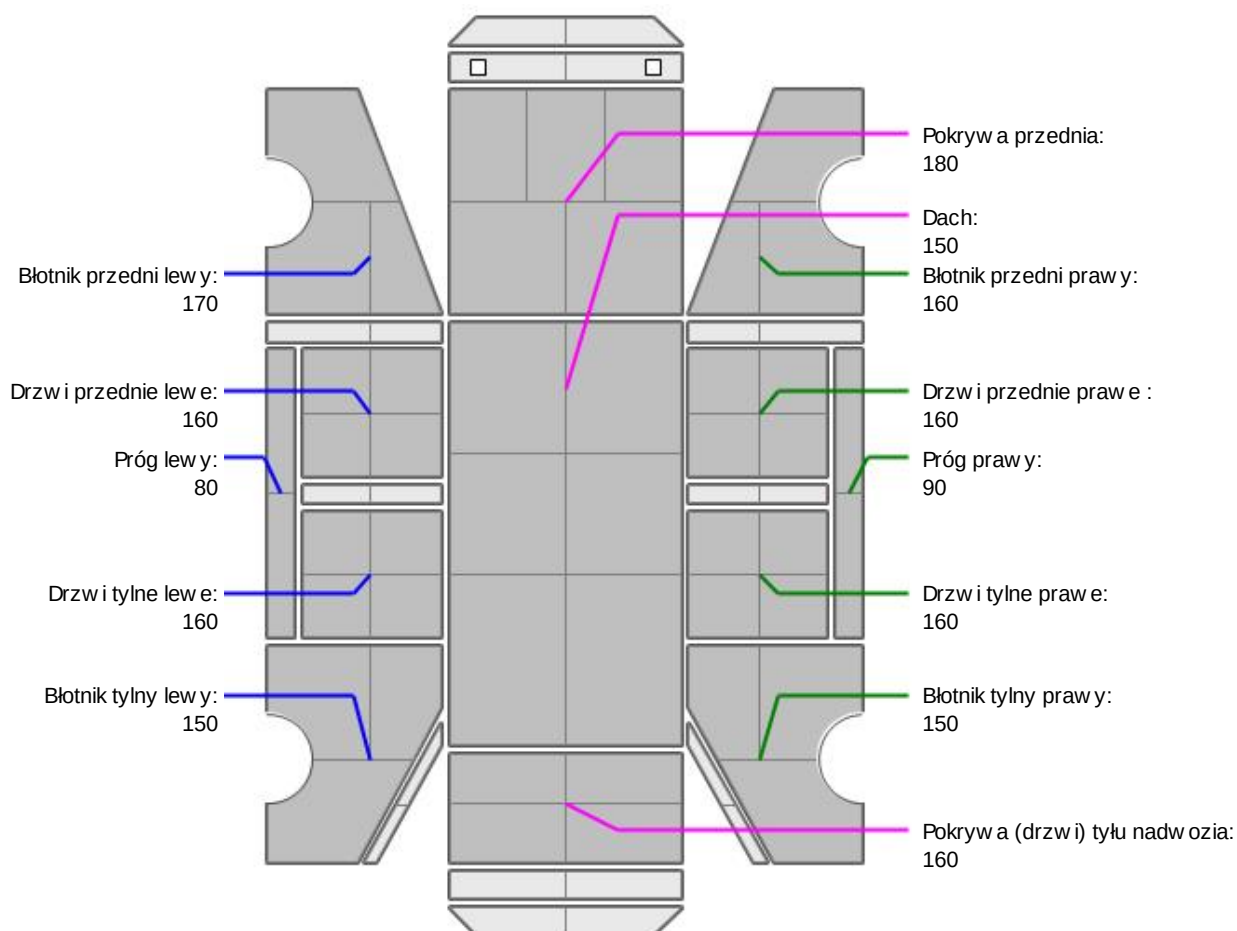
| L.p. | Nazwa elementu | L / P | Grubość powłoki [µm] | Opis |
| 1 | Pokrywa przednia | | 180 | |
| 2 | Dach | | 150 | |
| 3 | Błotnik przedni | L | 170 | |
| 4 | Próg | L | 80 | |
| 5 | Drzwi przednie | L | 160 | |
| 6 | Drzwi tylne | L | 160 | |
| 7 | Błotnik tylny | L | 150 | |
| 8 | Błotnik przedni | P | 160 | |
| 9 | Próg | P | 90 | |
| 10 | Drzwi przednie | P | 160 | |
| 11 | Drzwi tylne | P | 160 | |
| 12 | Błotnik tylny | P | 150 | |
| 13 | Pokrywa (drzwi) tyłu nadwozia | | 160 | |

Podane przedziały grubości powłoki lakierowej poszczególnych elementów dotyczą wyłącznie punktów pomiarowych, tj. trzech wybranych miejsc na danym elemencie nadwozia. Nie oznacza to, że w pozostałych obszarach danego elementu grubość powłoki jest jednakowa ani że nie może wykroczyć poza wskazane zakresy. Pomiary wykonano urządzeniem będącym w posiadaniu rzeczoznawcy. Pomiar wykonany innym przyrządem może się różnić.
