Nr zlecenia: 139/21/04/2026/CarArena STANDARD

## WYCENA WARTO CI

Zadanie: Ocena stanu technicznego i określenie wartości rynkowej pojazdu

Rodzaj pojazdu:	<b>Samochód osobowy</b>	VIN:	<b>WBA31FZ090FP72765</b>
Marka:	<b>BMW</b>	Nr rejestracyjny:	<b>PZ3T096</b>
Model pojazdu:	<b>320 Touring Diesel Mild Hybrid MR`22 E6d/e G21</b>	Nr Info-Ekspert:	<b>003-06460</b>
Wersja:	<b>xDrive M Sport Steptronic</b>	Rok produkcji:	<b>2023</b>

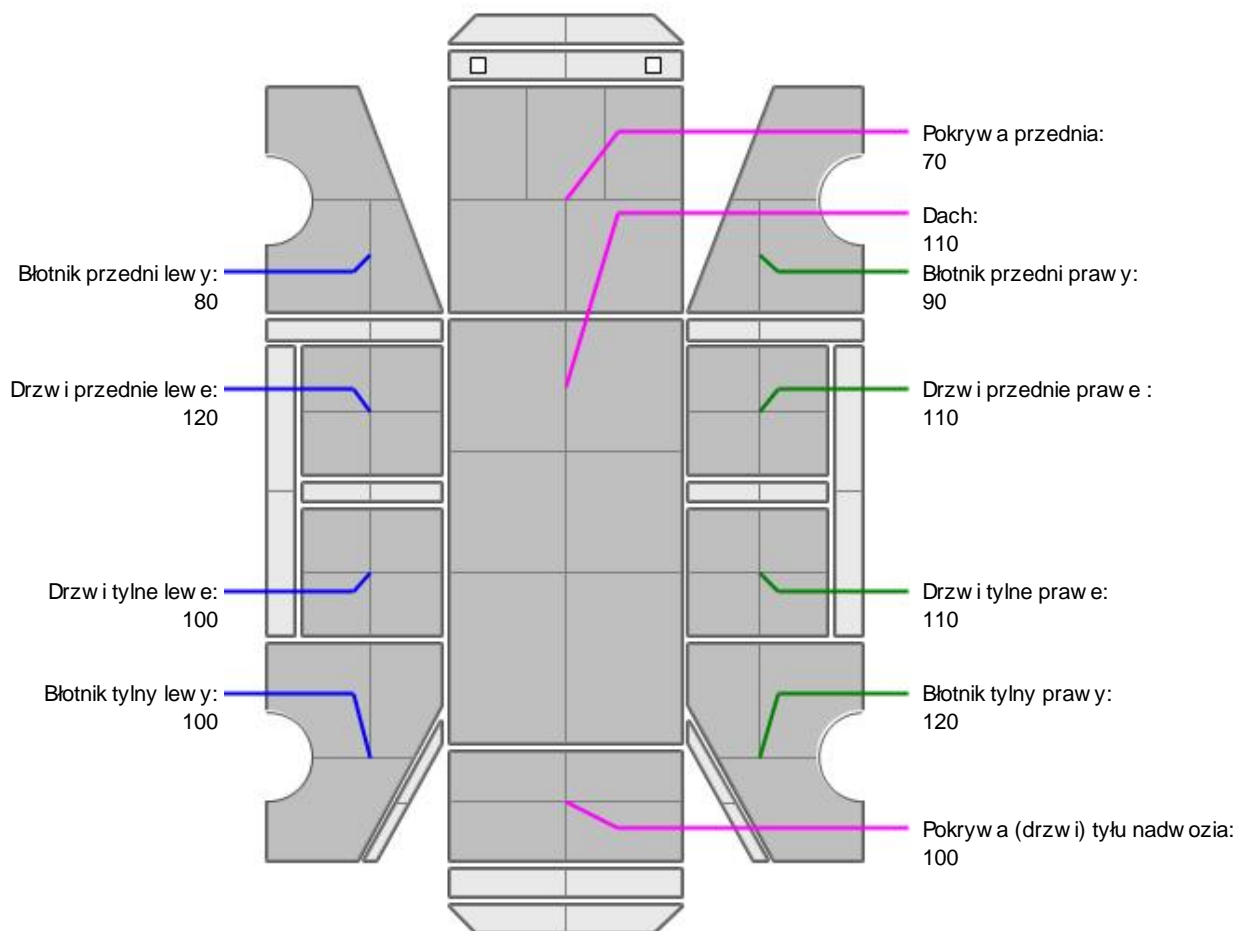
## NADWOZIE – Opis powłoki lakierowej

L.p.	Nazwa elementu	L / P	Grubość powłoki [µm]	Opis
1	Pokrywa przednia		70	
2	Dach		110	
3	Błotnik przedni	L	80	
4	Drzwi przednie	L	120	
5	Drzwi tylne	L	100	
6	Błotnik tylny	L	100	
7	Błotnik przedni	P	90	
8	Drzwi przednie	P	110	
9	Drzwi tylne	P	110	
10	Błotnik tylny	P	120	
11	Pokrywa (drzwi) tyłu nadwozia		100

Podane przedziały grubości powłoki lakierowej poszczególnych elementów dotyczą wyłącznie punktów pomiarowych, tj. trzech wybranych miejsc na danym elemencie nadwozia. Nie oznacza to, że w pozostałych obszarach danego elementu grubość powłoki jest jednakowa ani że nie może wykraczać poza wskazane zakresy. Pomiary wykonano urządzeniem bezdźwiękowym w posiadaniu rzeczoznawcy. Pomiar wykonany innym przyrządem może się różnić.
